**ACTUALIZACIÓN DEL ESTUDIO DE ESTABILIDAD DE LOS TALUDES DE  
RESTAURACIÓN, EN LA CANTERA ZORCUNA, EN EL TÉRMINO MUNICIPAL  
DE MURIETA (NAVARRA).**

**CLIENTE: VRESA**

**REF. INFORME:  
ES/GE022/0219  
IRGE1119 0411.02**

**ESTELLA, FEBRERO 2019**

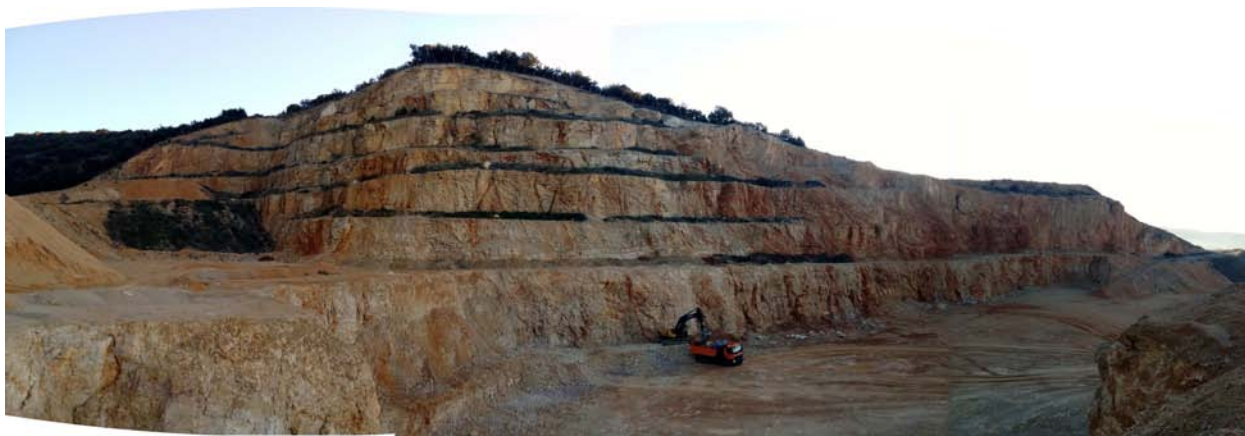
Se observa el aspecto de las bermas en la zona noreste de la cantera, con una fracturación intensa que le da ese aspecto caótico. Se observan también, desde esta vista general, algunas paredes lisas producidas por la extracción de los materiales durante la formación de los taludes, a favor de una familia de fracturas subverticales (con buzamientos observados de entre 70 y 90°) con dirección general N031E. Esta familia genera en ocasiones bloques en estado metaestable con aspecto de potencial caída por vuelco, si bien, a escala de afloramiento, esa inestabilidad no es tan evidente.

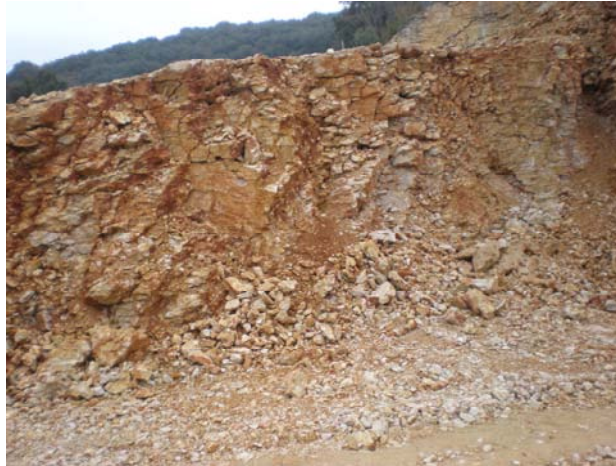
En la siguiente fotografía se observa el aspecto que presenta el talud analizado en el año 2011. Se observa una gran fracturación sin apreciarse claramente la estratificación. Las tonalidades rojizas se deben a las arcillas que aparecen en las fisuras existentes entre la ro-

En este afloramiento no se identifica de forma clara la orientación de la estratificación.

Se puede considerar que el más importante aspecto desestabilizador en este caso es la caída de bloques de poco tamaño debido a la gran nodulosidad del material y a la gran persistencia de las fracturas observadas, aunque no afectará a grandes bloques ni cuñas de material.

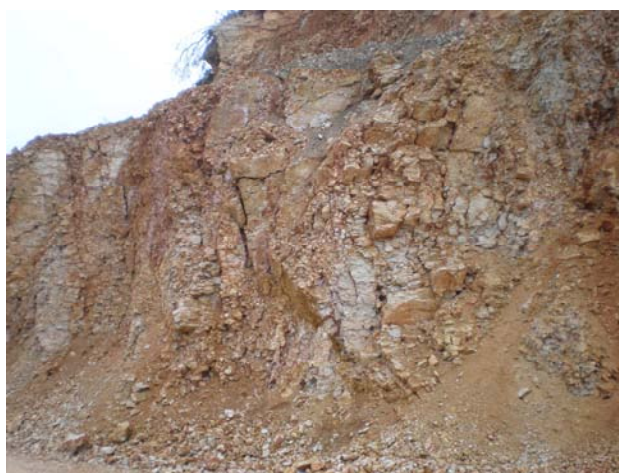
Al igual que en el caso anterior, el talud presenta un aspecto caótico debido a la gran fracturación y la nodulosidad del material. Es reseñable la apertura de algunas fracturas, que llegan a ser en ocasiones de varios centímetros y aparecen huecas, lo que parece ser produci-

El proceso de inestabilidad más importante que afecta a este talud es la caída de bloques de tamaño variable, a priori no muy elevado, debido a la gran fracturación y fisuración del material, especialmente en la zona más externa del talud, en donde los trabajos de extracción llevados a cabo han originado fisuras abiertas que dan un aspecto metaestable a algunos bloques. Este talud se encuentra actualmente cubierto por material de rechazo, por lo que no es necesaria la toma de medidas para garantizar su estabilidad.

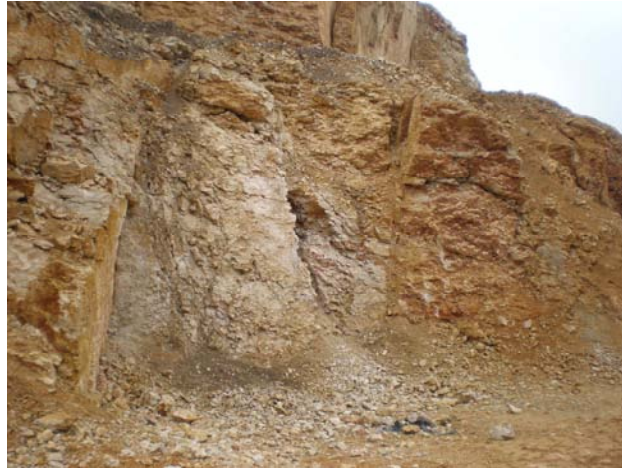
Se observa una familia de fracturas dominante, con dirección de buzamiento 035-045, subverticales, que cuarteán todo el material, lo que, junto con la nodulosidad del mismo, y fracturas más puntuales, dan un aspecto muy fracturado al conjunto.

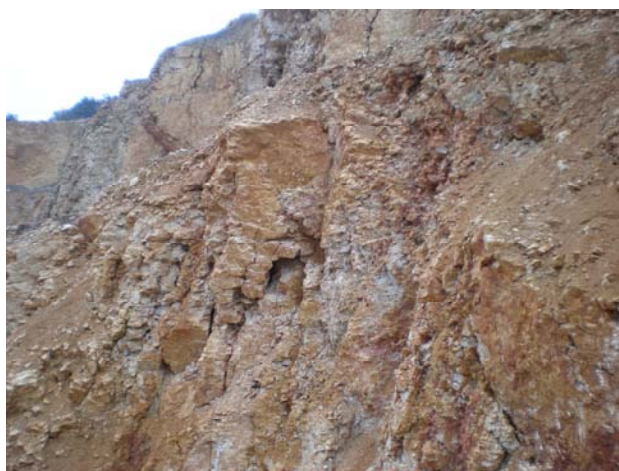
En esta estación, situada en el mismo talud que la anterior en su continuación hacia el sur, únicamente la comentamos para hacer referencia a la gran fracturación de la roca que se observa, con la aparición de fracturas superficiales con apertura de varios centímetros, probablemente por los trabajos de extracción llevados a cabo en el material.

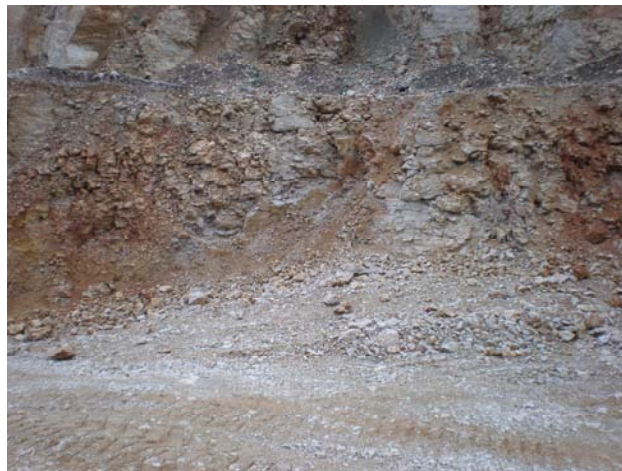
En este caso, se observan en campo dos familias claramente diferenciadas, una de ellas con una dirección de buzamiento de entre N038E y N045E y otra con fracturas de dirección de buzamiento entre N100E y N128E, ambas con buzamientos subverticales.

De acuerdo con las mediciones tomadas en campo, no se obtiene para esta estación ninguna cuña que pueda ser inestable. Así mismo, no se han observado discontinuidades en disposición de desarrollar roturas planares ni por vuelco.

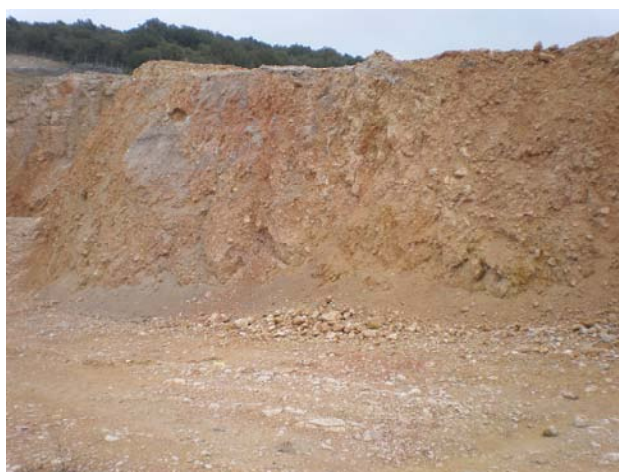
En este caso, las fracturas observadas se han agrupado en tres familias, una de dirección de buzamiento N055E, otra de dirección de buzamiento N335E, ambas subverticales, y otra de dirección N295E con buzamiento de 20°, interpretable como la estratificación.

En este caso, para las familias de discontinuidades definidas y la orientación de talud considerado se ha obtenido una rotura por cuña, formada por la posible estratificación y la familia de fracturas subverticales con dirección de buzamiento N055E.

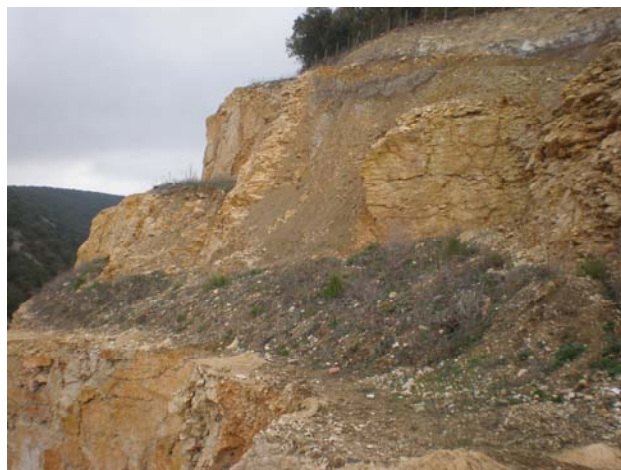
La altura del talud es de unos 3 metros. El aspecto general a primera vista no es problemático. Esto se corrobora con el resultado del análisis estructural, que no refleja cuñas ni procesos de inestabilidad relevantes.

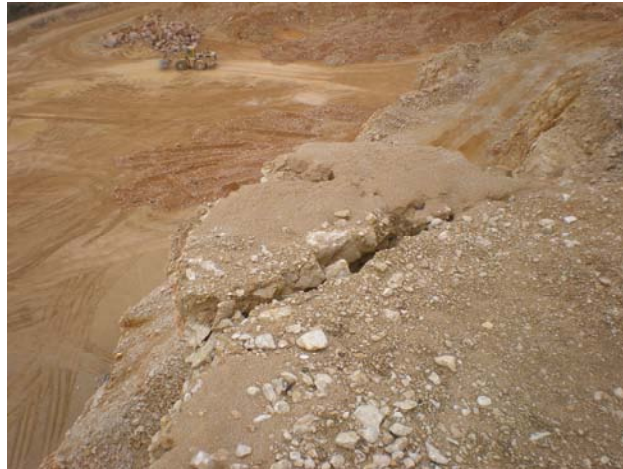
Por otro lado, en la berma se observan algunas grietas que separan bloques de material metaestable del talud inferior (T7), como en el caso de la imagen siguiente, estas deberán ser saneadas.

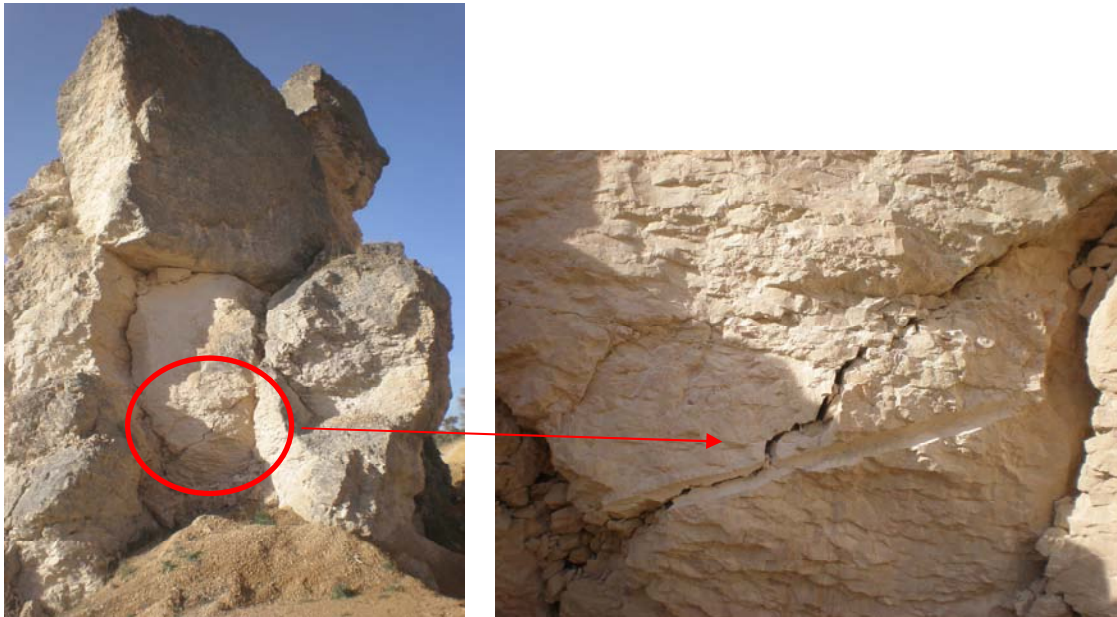
Se observa en el lado norte del promontorio la aparición de grietas en el bloque rocoso inferior, generadas por el peso del bloque superior. Esto se puede ver en las siguientes fotos.

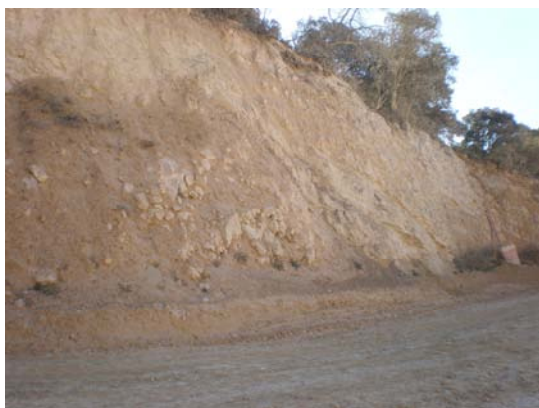
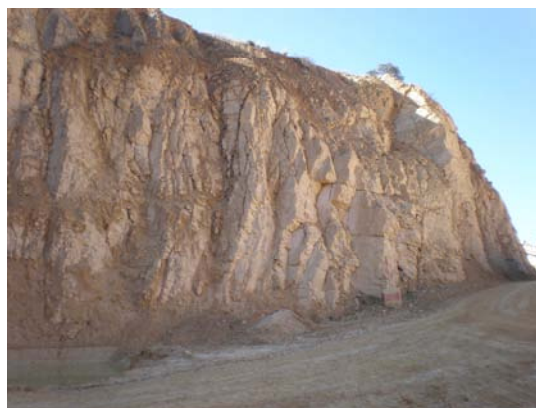
Las litologías de este talud, al igual que en el caso de la estación T18, son calizas nodulosas en bancos de entre 20 y 30 cm de potencia, encontrándose buzando 30-32° N150-170E.

No se observan fallas ni fracturas de importancia que puedan desestabilizar el talud o crear peligro de caída de grandes bloques de material.

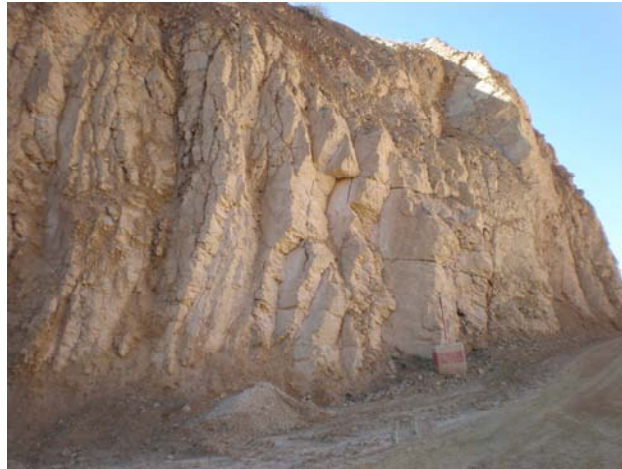
Las litologías de este talud, al igual que en el caso de las estaciones anteriores, son calizas nodulosas en bancos de entre 20 y 30 cm de potencia, buzando 30-32° N150-170E. Además de la estratificación, se observa una familia de discontinuidades de persistencia importante, con buzamientos variables de entre 65 y 75° en dirección N040-065E.

No se observan fallas ni fracturas de importancia que puedan desestabilizar el talud o crear peligro de caída de grandes bloques de material.

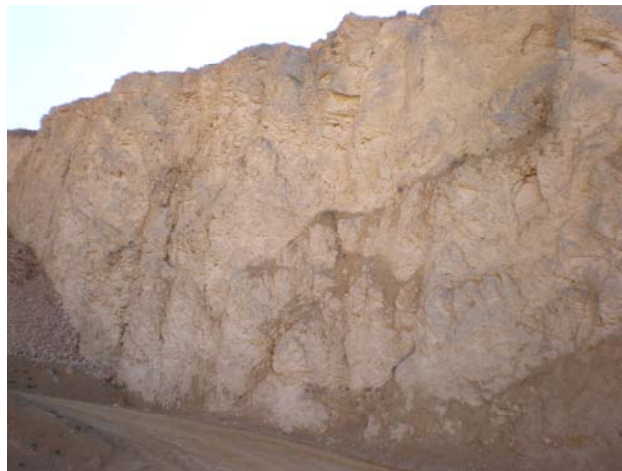
El talud presenta una altura considerable, de hasta 30 metros en su zona más elevada, con una inclinación de entre 80° y la vertical. La base se encuentra tapada por el polvo de la explotación.

En cuanto a la estructura de los materiales, se observa continuidad en los materiales y en la fracturación respecto a las estaciones anteriores, si bien en este caso el talud presenta un aspecto más caótico y masivo.

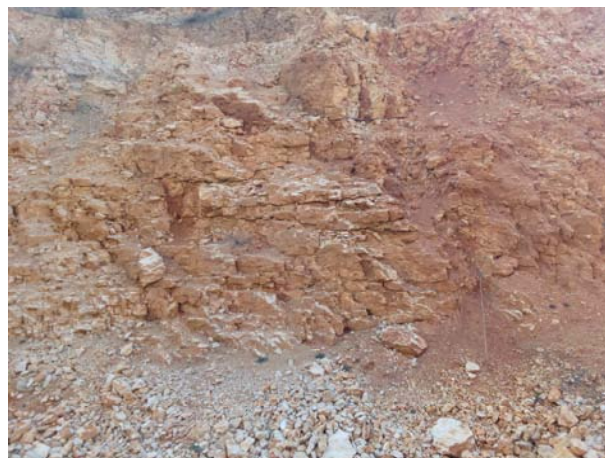
El aspecto general a primera vista no es problemático, aunque se observa muy fracturado.

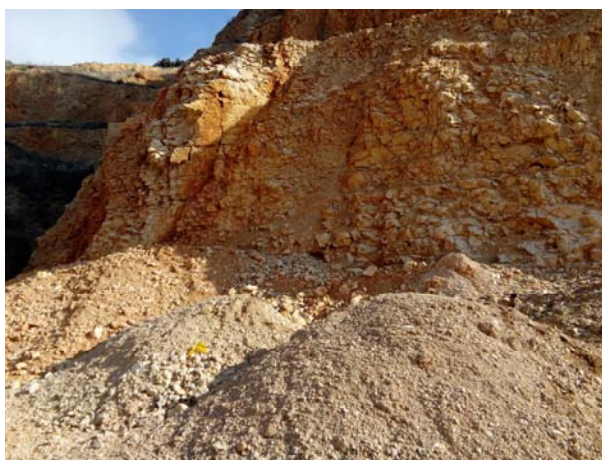
El aspecto general a primera vista no es problemático, aunque se observa muy fracturado. A la izquierda del talud, se observa una fractura importante con orientación N030E75°. En la imagen anterior se puede apreciar a la izquierda originando un plano pseudoperpendicular al talud.

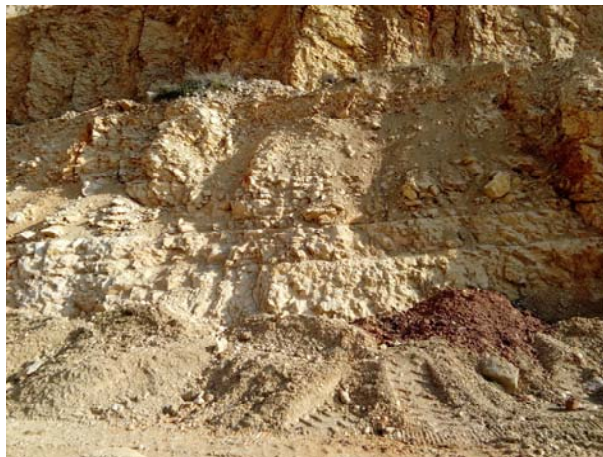
El aspecto general a primera vista no es problemático, aunque se observa muy fracturado.

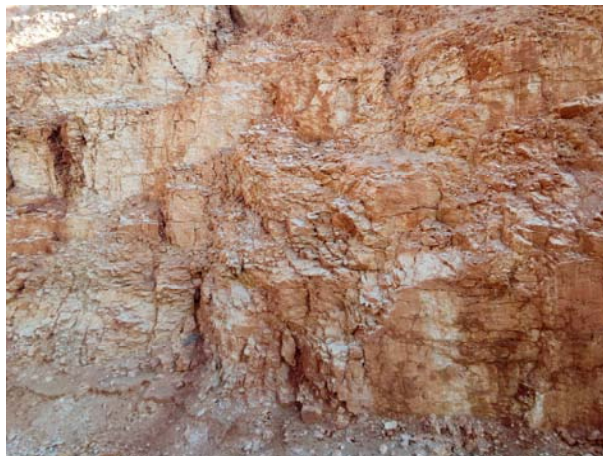
El aspecto general a primera vista no es problemático, aunque se observa más fracturado que en las estaciones anteriores. Conforme se avanza hacia el sur, el talud aumenta en fracturación, si bien dicha fracturación crea bloques de pequeño tamaño, que hace más caótico el aspecto general del talud. Se observan también pequeños plegamientos puntuales de la estratificación que contribuyen a dar ese aspecto caótico al talud.

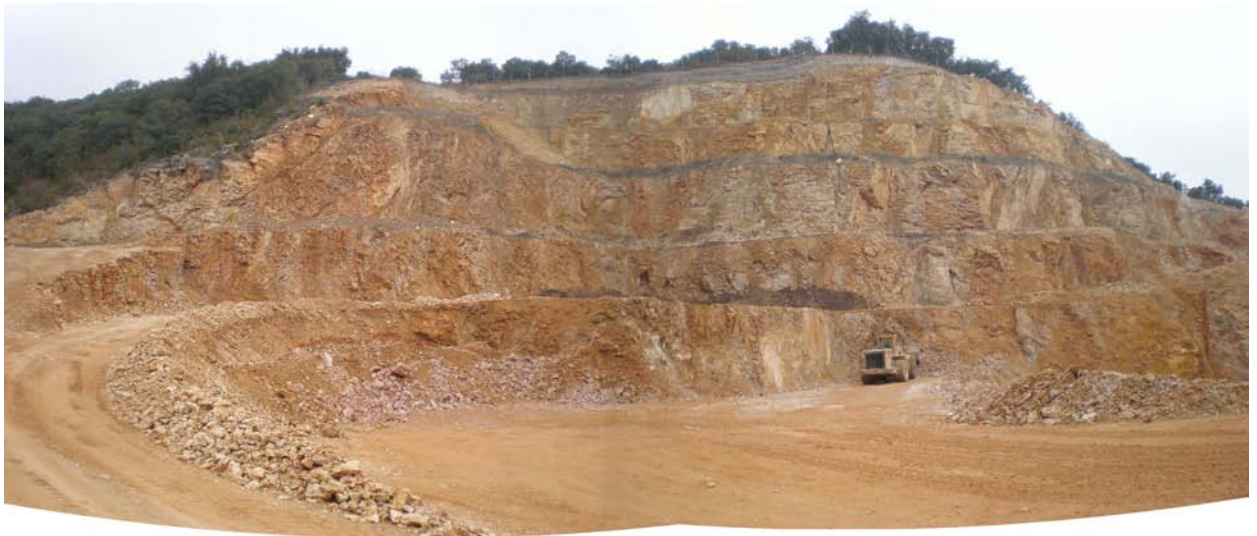
Fotografía 1.- Vista general del talud de restauración situado al noreste de la cantera en el momento de realización del informe inicial, año 2011.

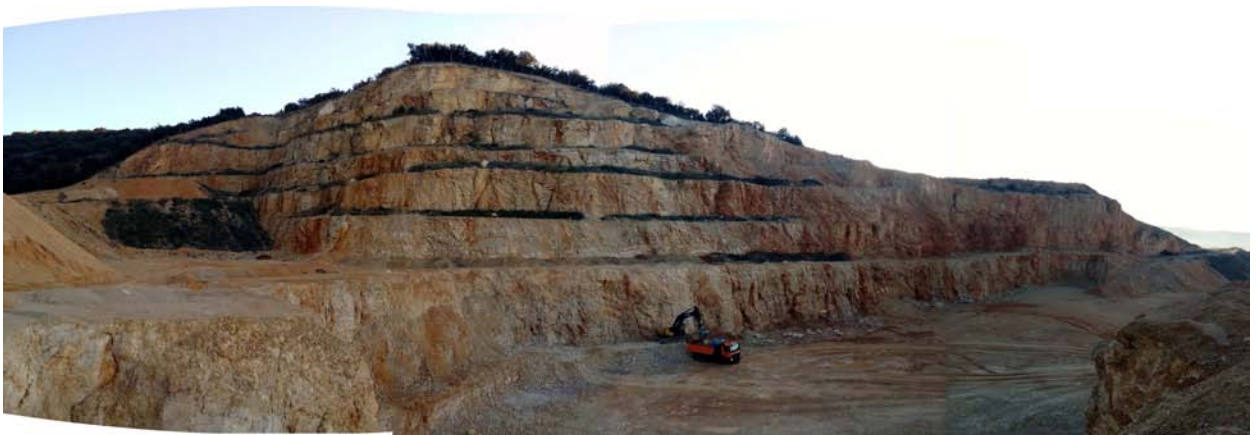
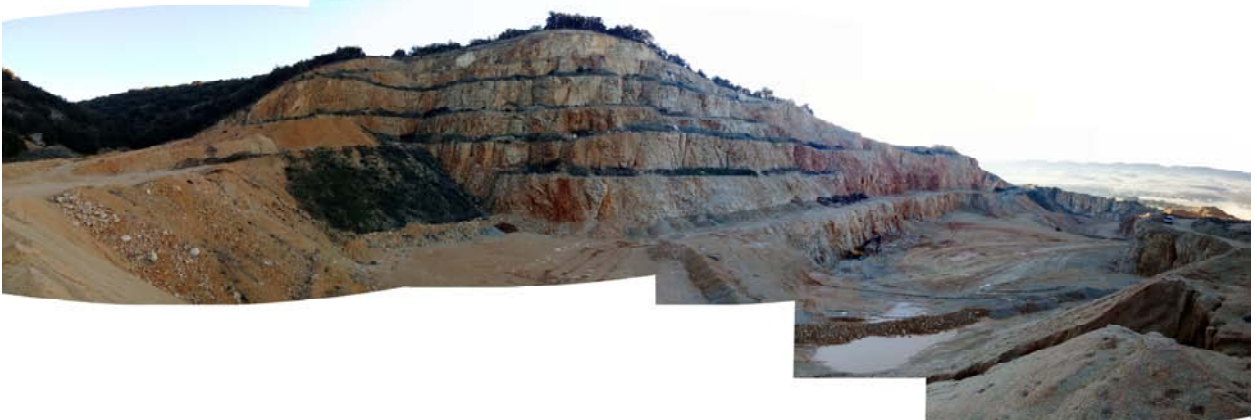
Fotografía 2.- Vistas generales del talud de restauración en el momento de realización de la presente actualización del informe inicial. Año 2019.

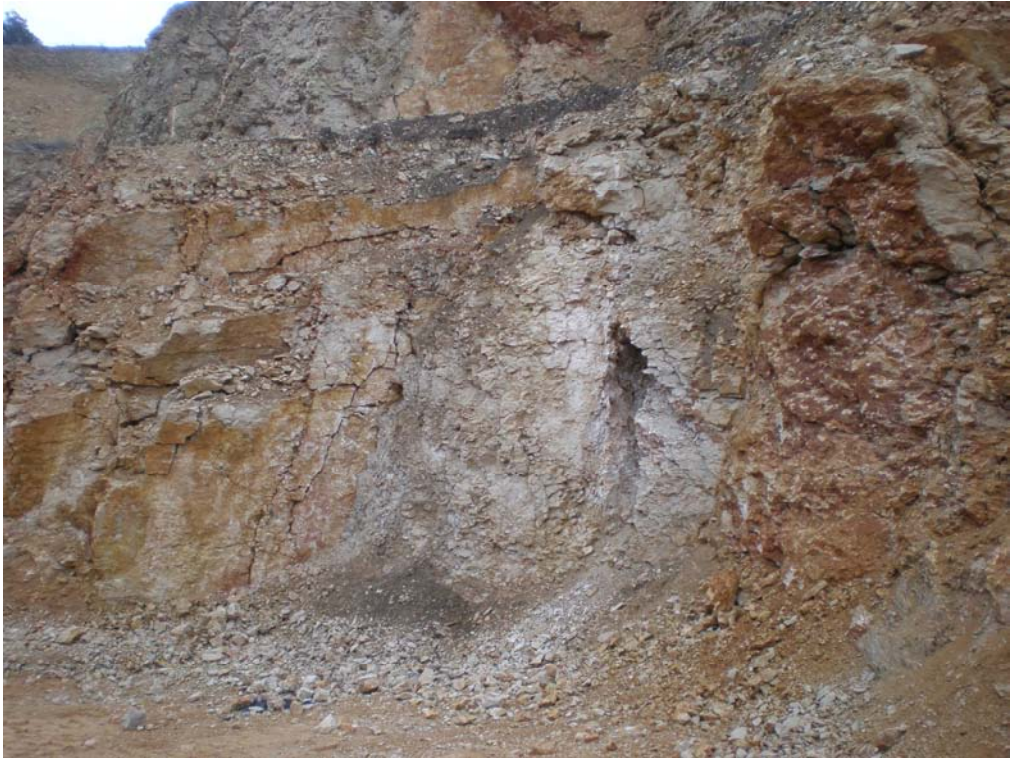
Fotografía 3.- Vista de una parte del talud en la estación T3, donde se observa el gran estado de fracturación de la roca. Los colores más rojizos corresponden a zonas de mayor contenido en arenas.

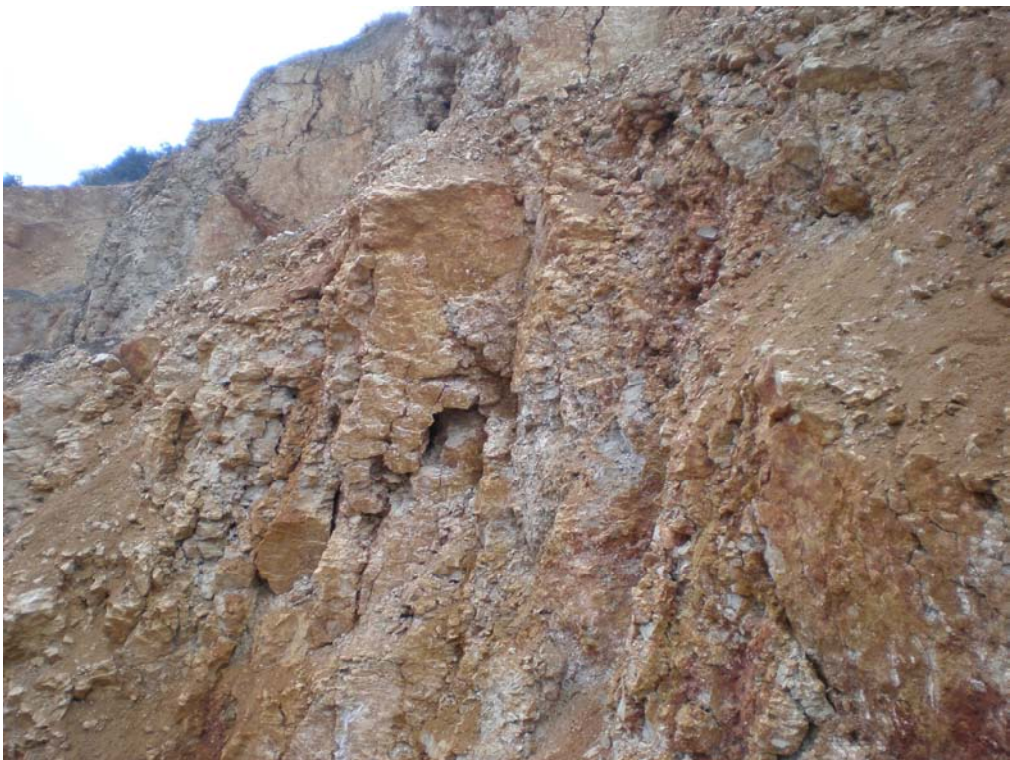
Fotografía 4.- Imagen tomada en la estación T4, en el que se observan grietas de apertura importante que delimitan bloques en posible estado metaestable.

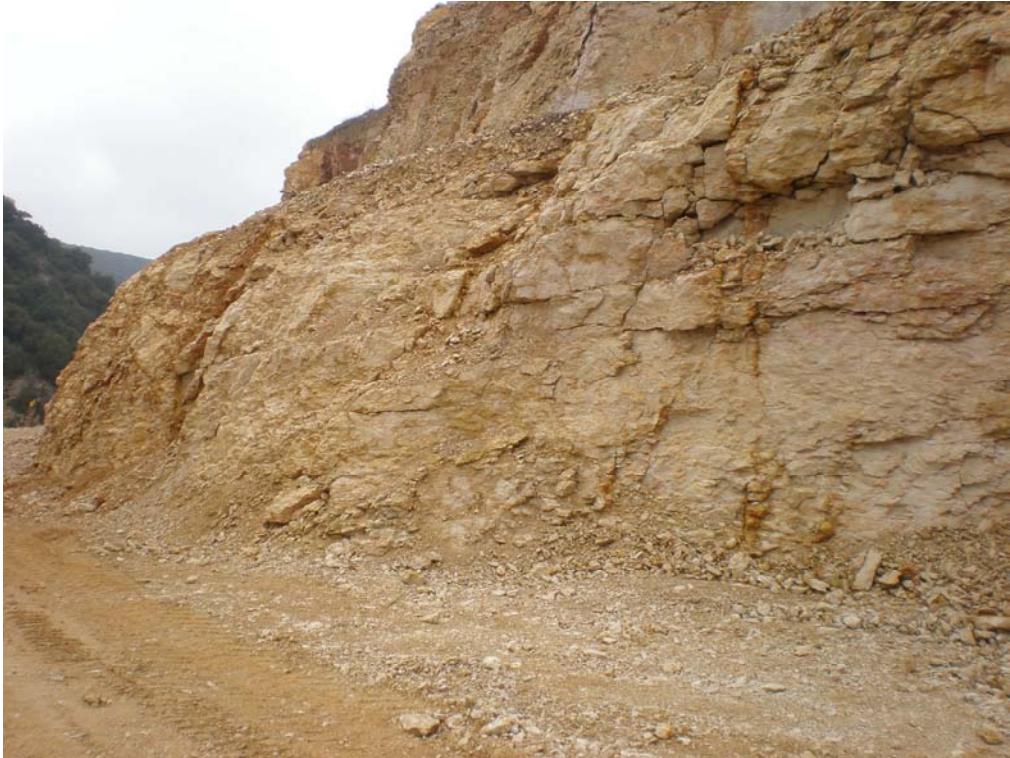
Fotografía 5.- Vista del talud en la estación T6, en donde se observa el material menos cuarteado. Se diferencia una familia de fracturas subhorizontales (interpretadas como posible estratificación), cortada por fracturas subverticales.

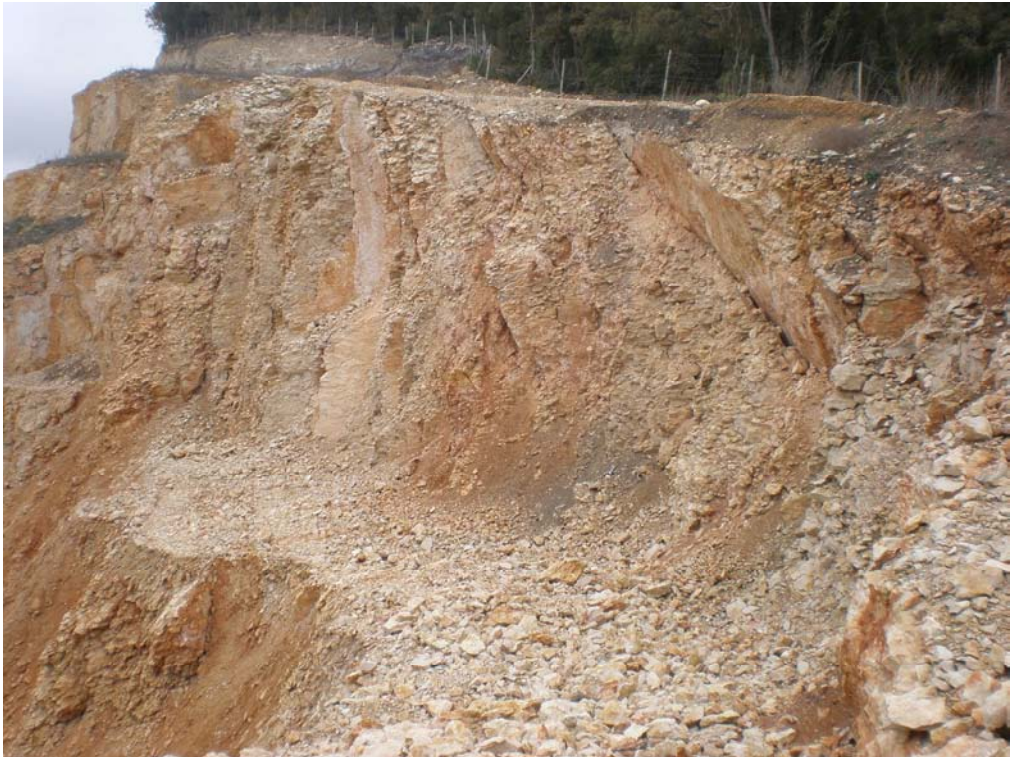
Fotografía 6.- Imagen tomada en el talud en el que se levantó la estación T10, en la que se puede observar una fractura buzando hacia el interior, dejando material rocoso en voladizo.

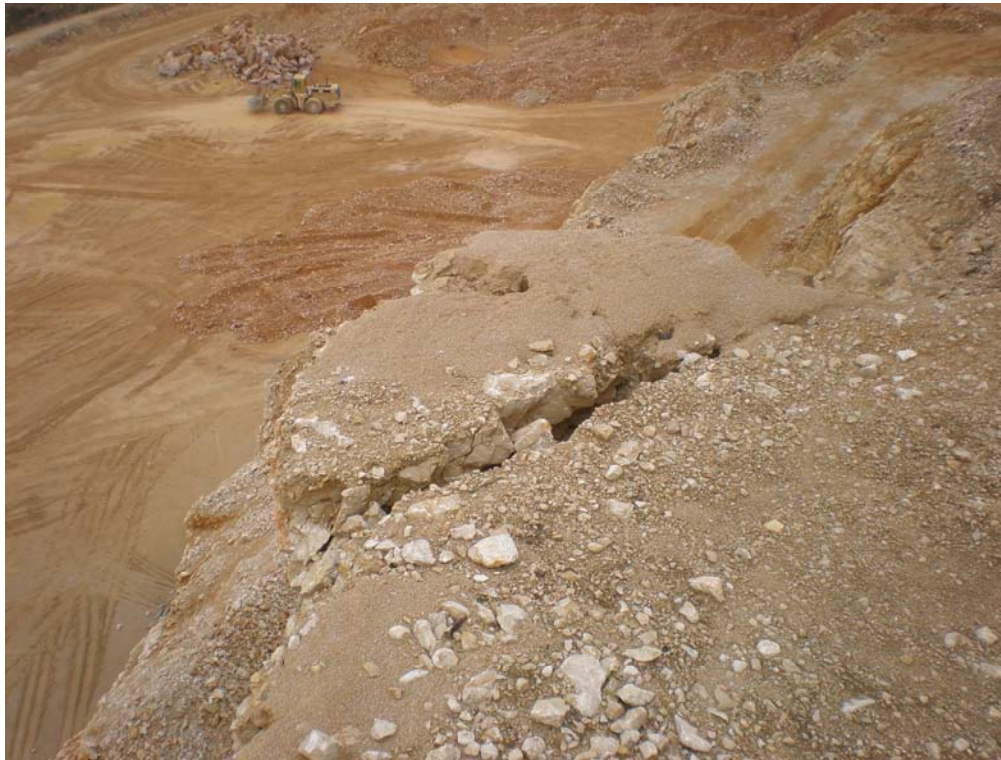
Fotografía 7.- Tomada en la berma de la estación T11, se observa un bloque separado del resto de la berma, correspondiente a material metaestable del talud inferior.

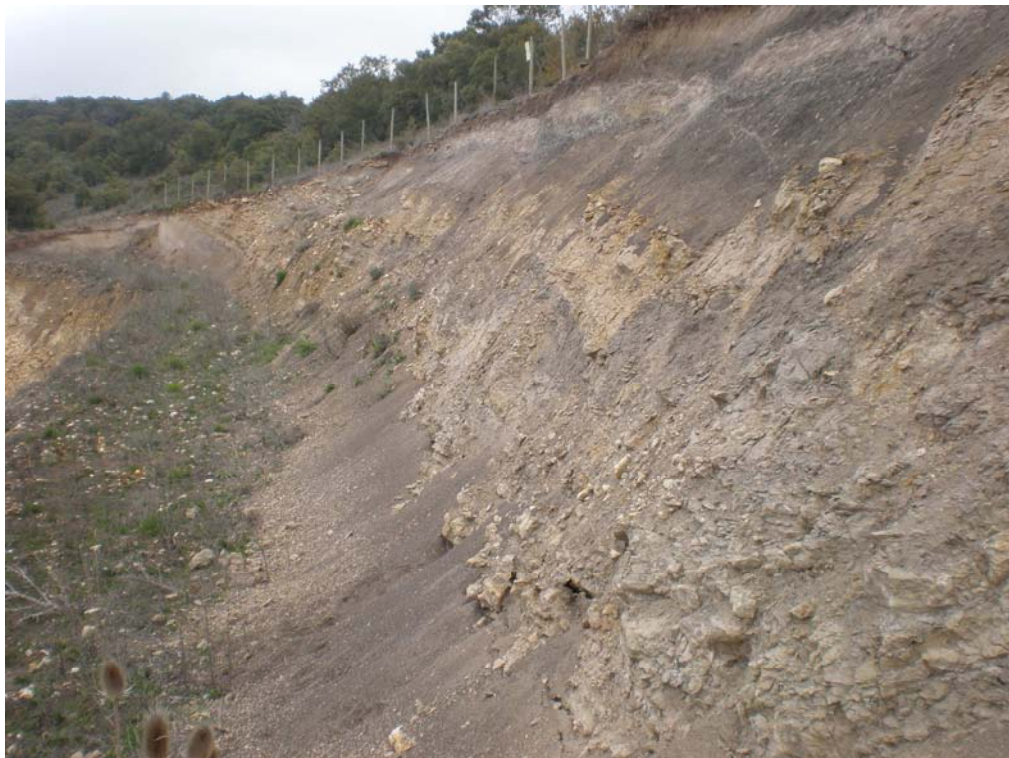
Fotografía 8.- Aspecto de la berma y el talud superior, límite de NE de la explotación, con los materiales buzando aparentemente hacia el interior del macizo.

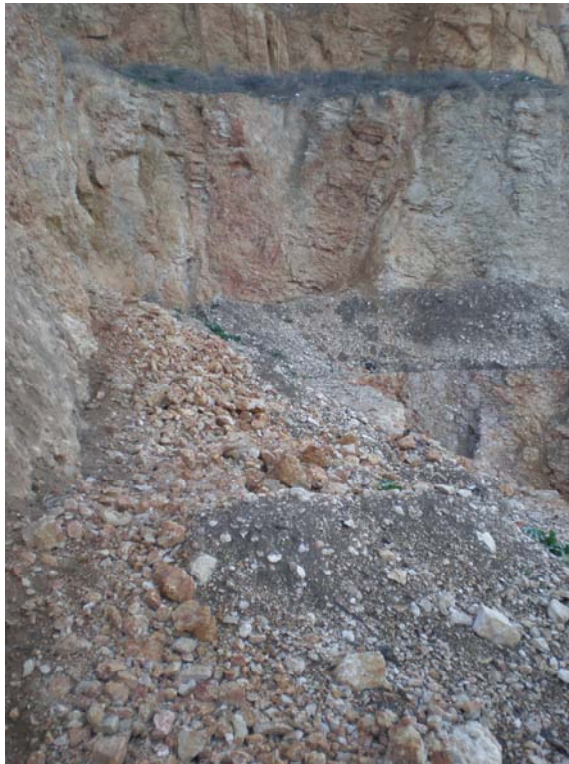
Fotografía 9.- Aspecto de la berma de cota 605-610 m, en donde se observa tierra vegetal de restauración bajo material rocoso caído del talud superior (Est. T15).

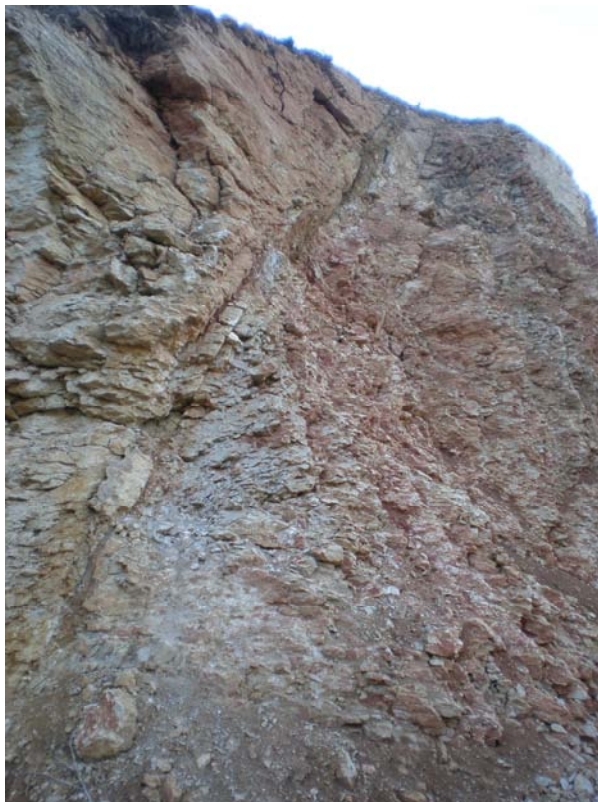
Fotografía 10.- Vista de parte del material que forma el talud en la estación T15, en donde se observa una fractura desarrollada sobre el material calizo.

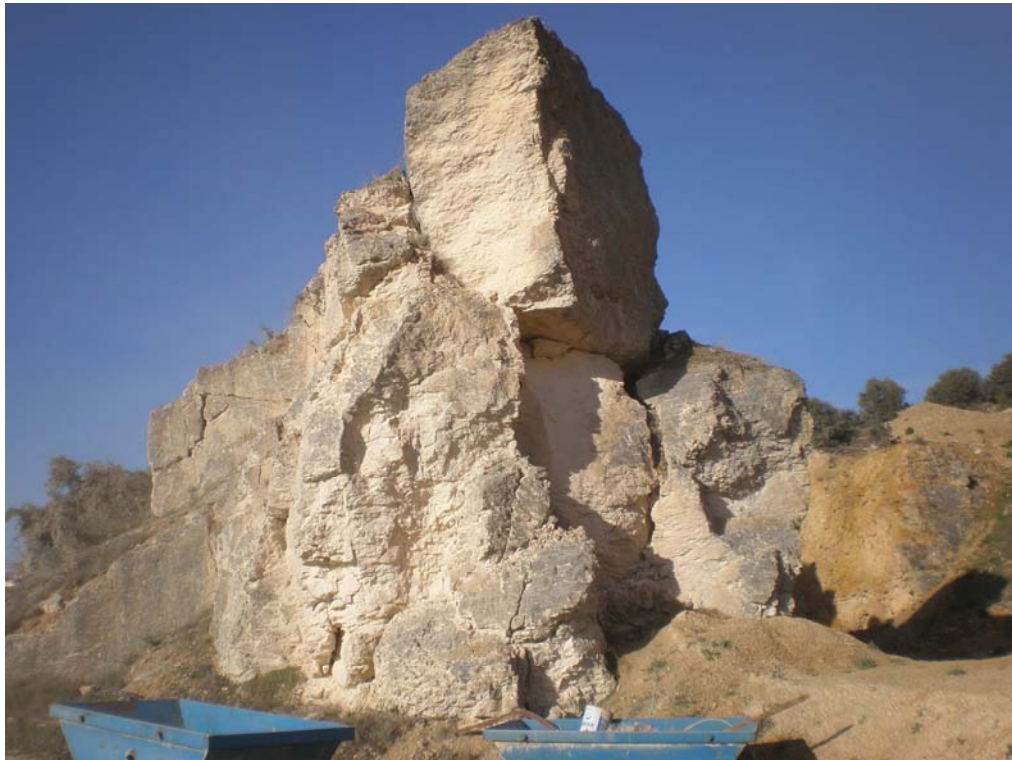
Fotografía 11.- Aspecto del promontorio rocoso existente al Oeste de las infraestructuras de la cantera. Vista desde el Norte. Estación T16.

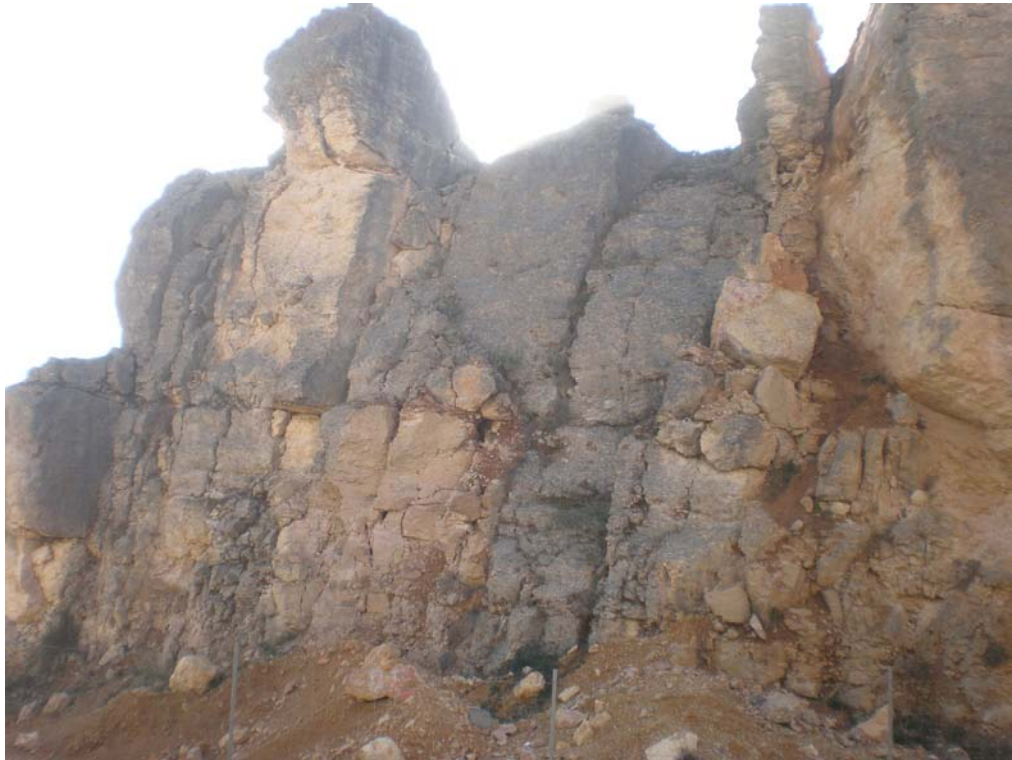
Fotografía 12.- Vista del promontorio desde el Oeste. Se observa la estratificación subhorizontal, intersectada por numerosas fracturas verticales (estación T16).

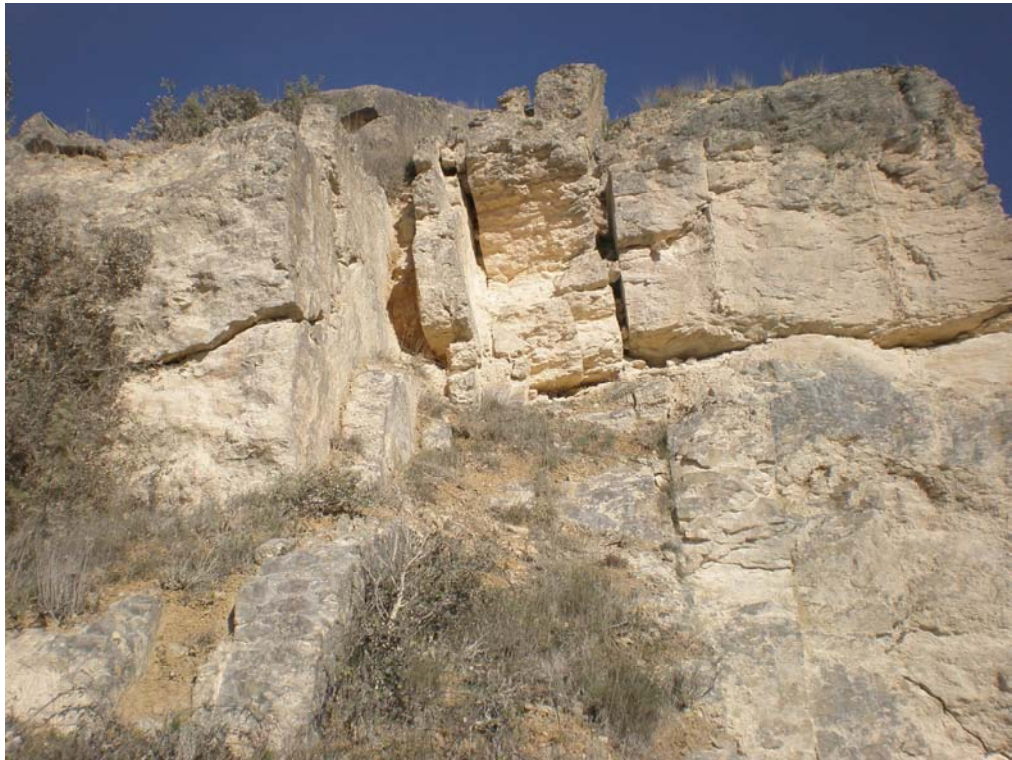
Fotografía 13.- Vista en la que se observa la gran apertura existente en algunas fracturas verticales que afectan a la roca. Vista desde el Este. Estación T16.

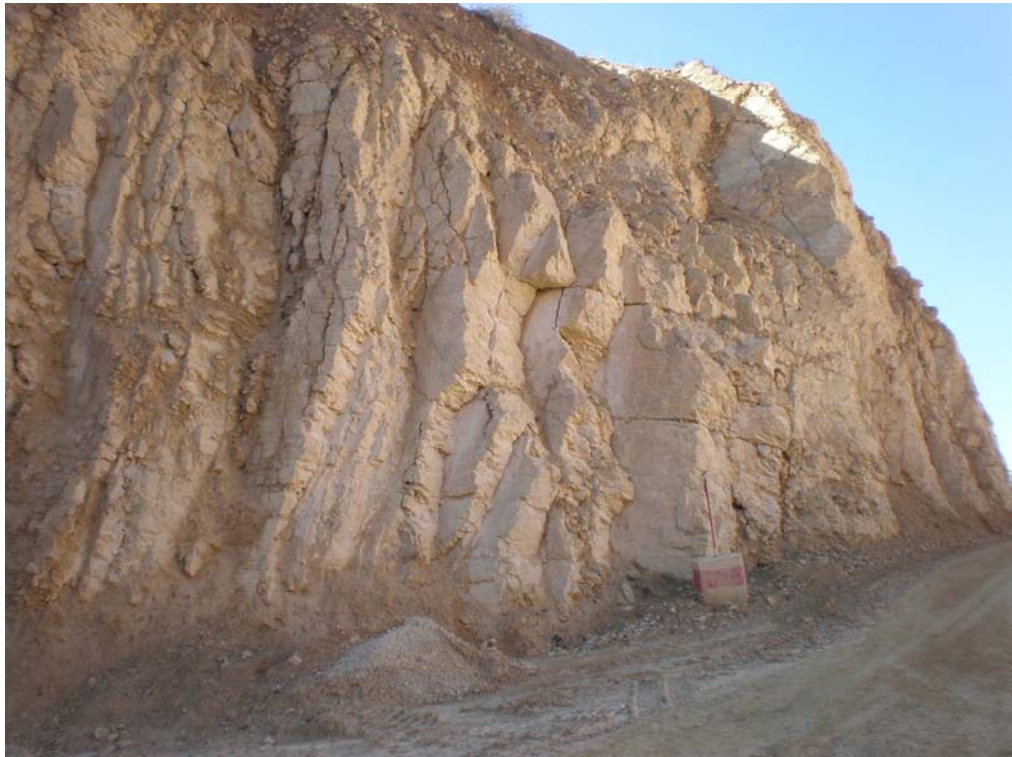
Fotografía 14.- Vista del talud en la zona de levantamiento de la estación T18. Se observa la estratificación y una serie de fracturas paralelas que cortan a la anterior, que aparecen buzando de forma importante hacia la izquierda de la imagen.

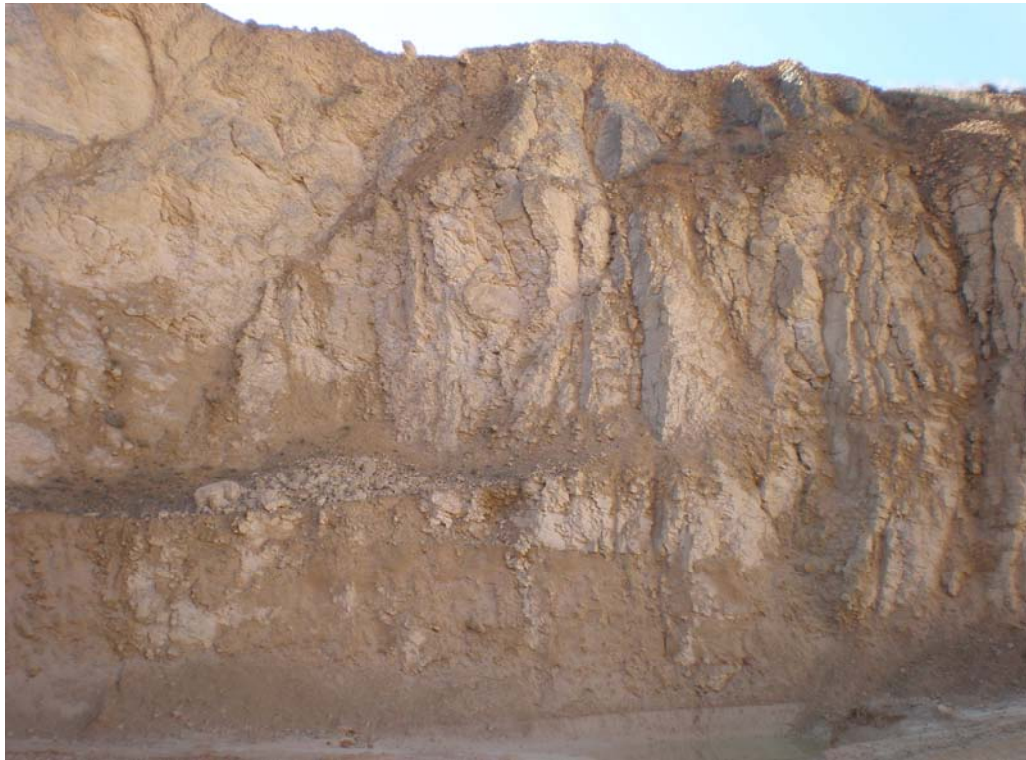
Fotografía 15.- Vista general del talud en donde se define la estación T20. Se observa la elevada fracturación del material. En la zona inferior se observa el talud cubierto de polvo que imposibilitó la realización de medidas estructurales.

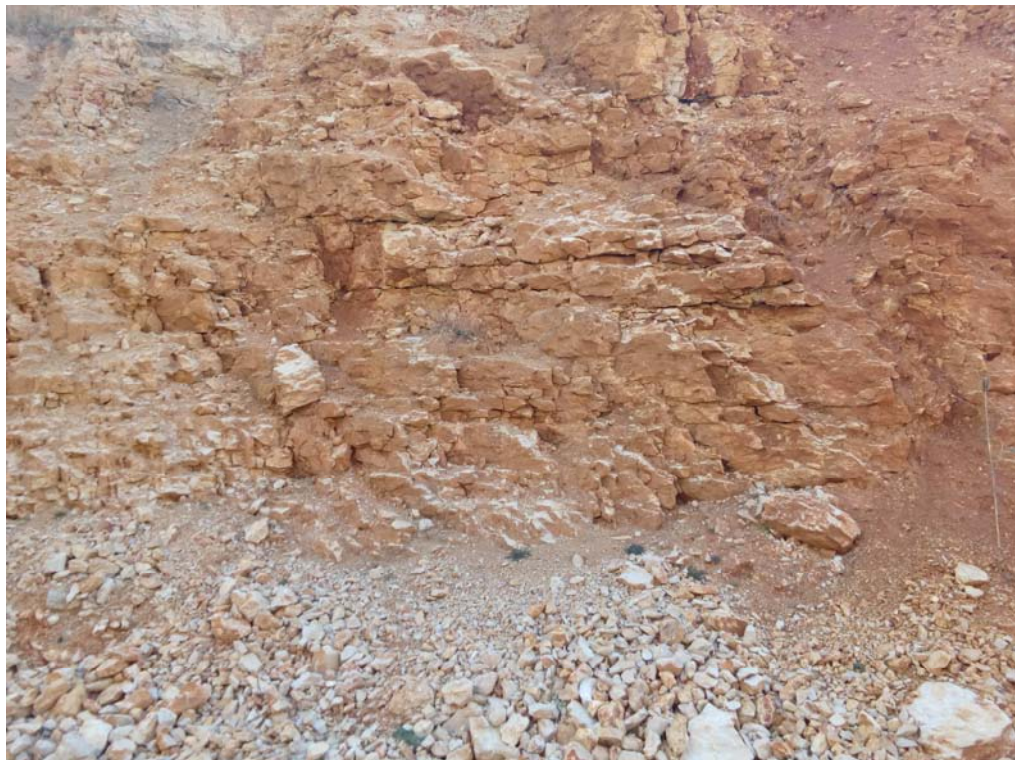
Fotografía 16.- Vista general del talud en donde se define la estación T21. Se observa la elevada fracturación del material. La estratificación se observa clara, aparentemente subhorizontal, aunque se dispone buzando 22°.

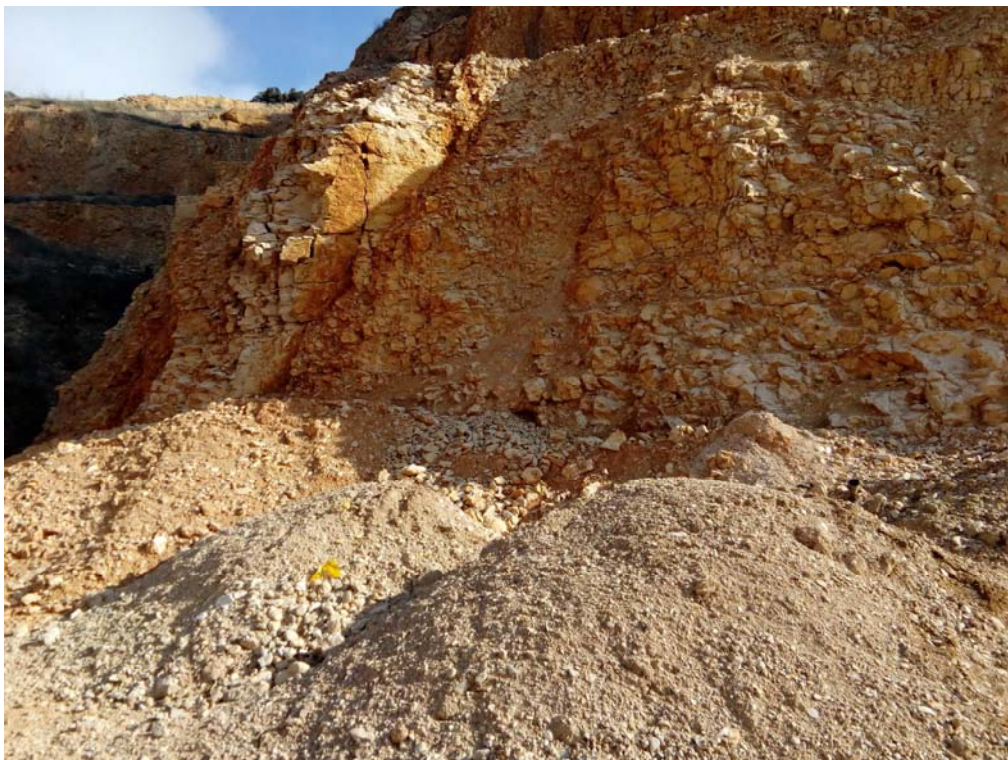
Fotografía 17.- Vista general del talud en donde se define la estación T22. Al igual que en la fotografía anterior, el material aparece muy fracturado. Se observa a la izquierda de la imagen un plano de fractura muy claro en posición subvertical.

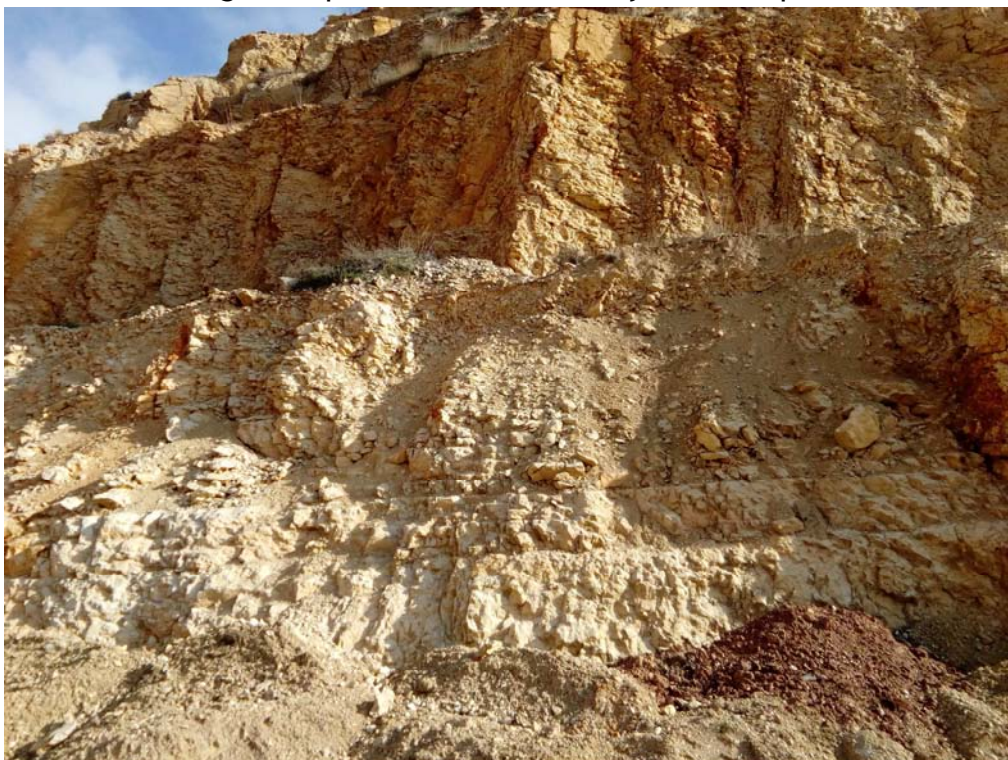
Fotografía 18.- Vista general del talud en donde se define la estación T23. Se observa la estratificación poco inclinada, y el elevado estado de fracturación del material. La berma que se intuye a mitad de imagen corresponde a la cota 592.

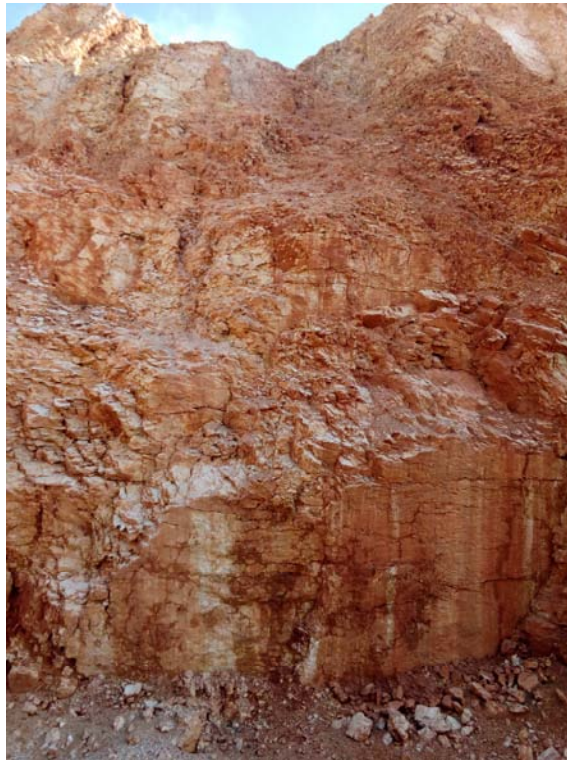
Fotografía 19.- Vista general del talud en donde se define la estación T24. Se observa una intensa fracturación en el material que da al talud un aspecto caótico. En la base, se observa un gran plano de fractura buzando 80° hacia el interior del talud, que podría originar caídas por vuelco.
