ANEXO II
ESTUDIO GEOTÉCNICO

CANTERAS DE ECHAURI TIEBAS S.A.

ESTUDIO DE ESTABILIDAD DE LOS FRENTES DE EXPLOTACIÓN EN EL DESARROLLO DE LA AMPLIACIÓN DE LA CANTERA DE ECHAURI TIEBAS S.A., EN EL MUNICIPIO DE TIEBAS-MURUARTE DE RETA (NAVARRA)

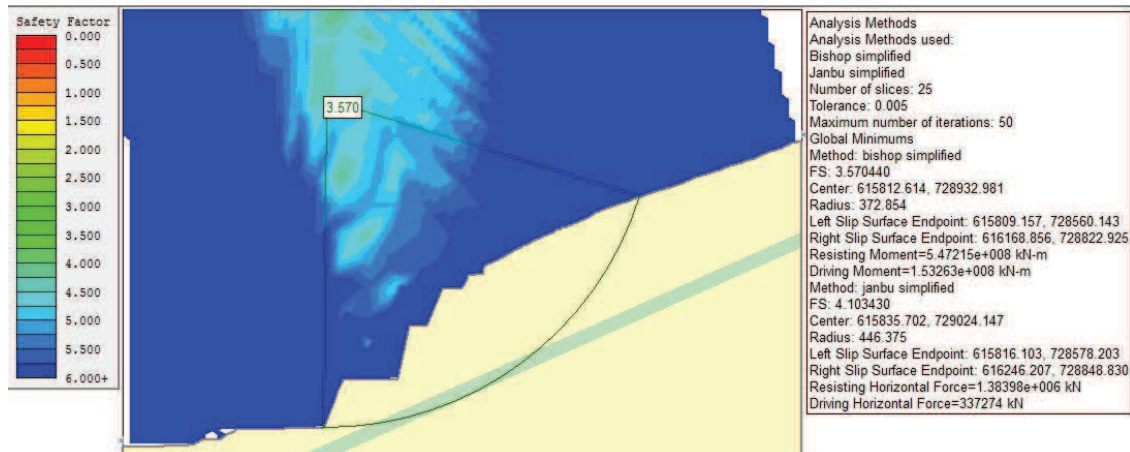
Figura 5.2.- Estabilidad del perfil 1 en situación inicial.

Se ha obtenido un factor de seguridad de 3,57. Se ha aplicado la rotura circular, por el método de Bishop simplificado.

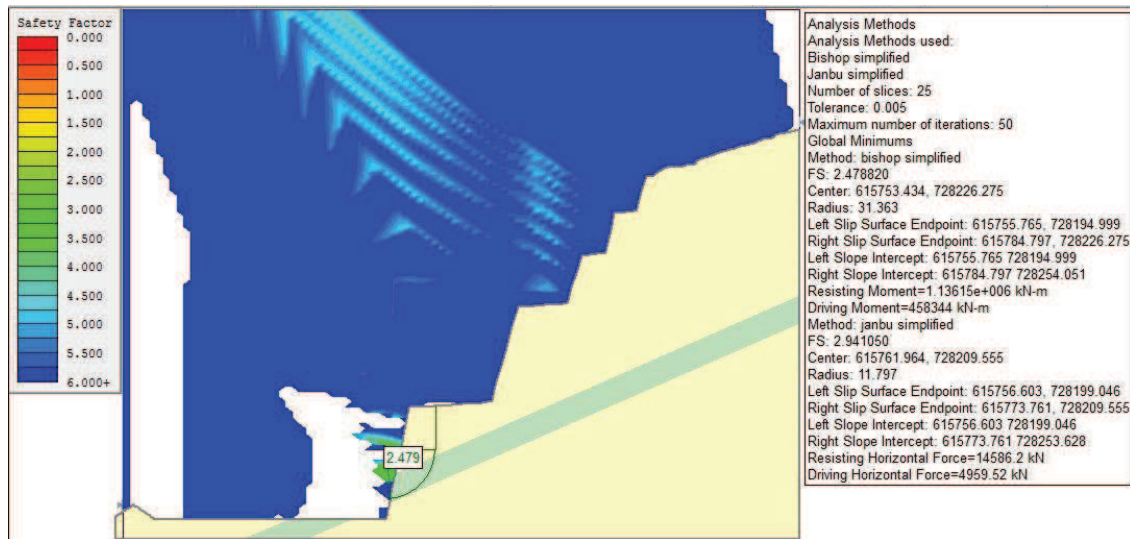
Figura 5.3.- Estabilidad del perfil 2 en situación inicial.

Se ha obtenido un factor de seguridad de 2,479. Se ha aplicado la rotura circular, por el método de Bishop simplificado.

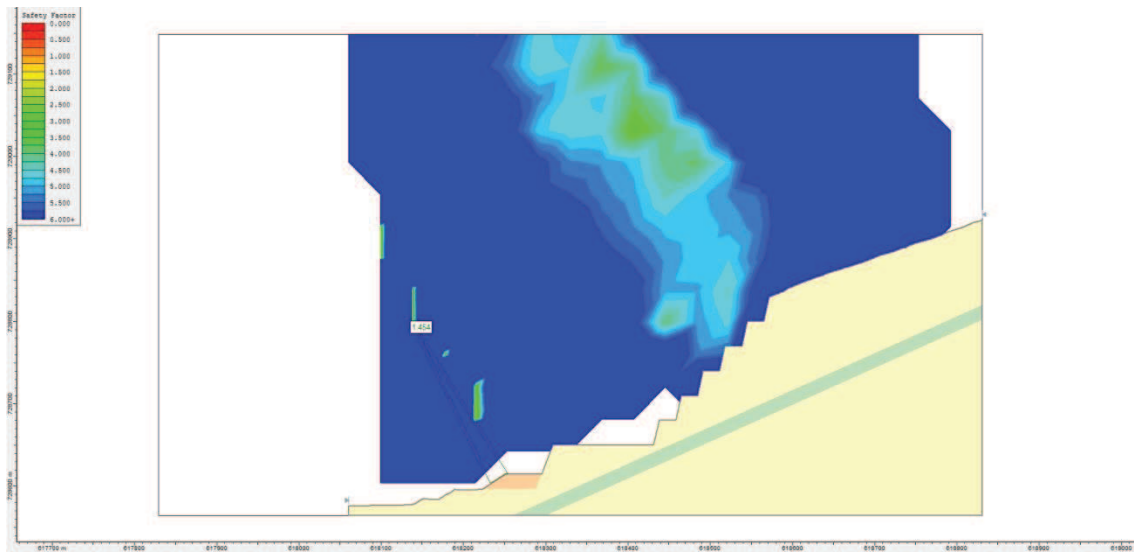
Figura 5.4.- Estabilidad del perfil 1 al final de la explotación.

Se ha obtenido un factor de seguridad de 1,454. Se ha aplicado la rotura circular, por el método de Bishop simplificado.

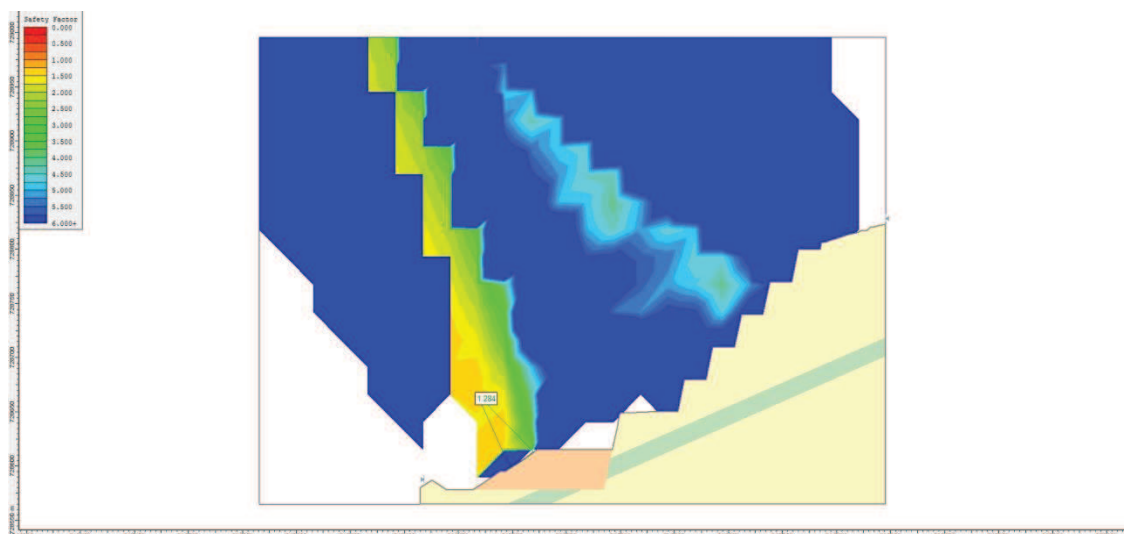
Figura 5.5.- Estabilidad del perfil 2 al final de la explotación.

Se ha obtenido un factor de seguridad de 1,284. Se ha aplicado la rotura circular, por el método de Bishop simplificado.

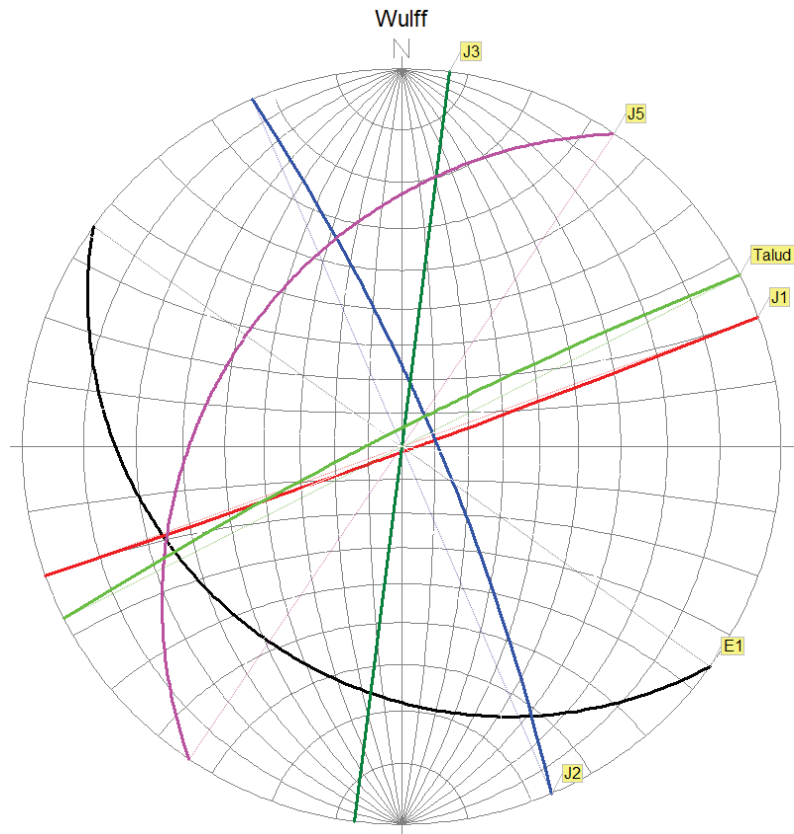
ESTACIÓN nº 1

Caso	Ángulo del talud (ψ)	Buzamiento del plano (α)	Ángulo rozam. interno de la roca (ϕ)	Relación buzamiento con el talud	Condiciones
E ₁	85° NO	26.1° SO	34°	En contra	$\psi > \alpha < \phi$
J ₁	85° NO	88.4° S	34°	En contra	$\psi < \alpha > \phi$
J ₂	85° NO	79.9° N	34°	En contra	$\psi > \alpha > \phi$
J ₃	85° NO	89.2° E	34°	En contra	$\psi < \alpha > \phi$
J₅	85° NO	36.4° NO	34°	A favor	$\psi > \alpha > \phi$

Caso	Lineación	Ángulo del talud (ψ)	Buzamiento de la lineación (α)	Ángulo rozam. interno de la roca (ϕ)	Relación buzamiento con el talud	Condiciones
L ₁	E ₁ -J ₁	85° NO	22,2° O	34°	En contra	$\psi > \alpha < \phi$
L ₂	E ₁ -J ₂	85° NO	13,3° S	34°	En contra	$\psi > \alpha < \phi$
L ₃	E ₁ -J ₃	85° NO	23,2° S	34°	En contra	$\psi > \alpha < \phi$
L ₄	E ₁ -J ₅	85° NO	22,4° O	34°	En contra	$\psi > \alpha < \phi$
L ₅	J ₁ -J ₂	85° NO	79,7° O	34°	En contra	$\psi > \alpha > \phi$
L ₆	J ₁ -J ₃	85° NO	88,4° SE	34°	En contra	$\psi < \alpha > \phi$
L ₇	J ₁ -J ₅	85° NO	23,0° O	34°	En contra	$\psi > \alpha < \phi$
L₈	J₂-J₃	85° NO	71,8° N	34°	A favor	$\psi > \alpha > \phi$
L ₉	J ₂ -J ₅	85° NO	30,0 N	34°	A favor	$\psi > \alpha < \phi$
L ₁₀	J ₃ -J ₅	85° NO	18,3° S	34°	A favor	$\psi > \alpha < \phi$

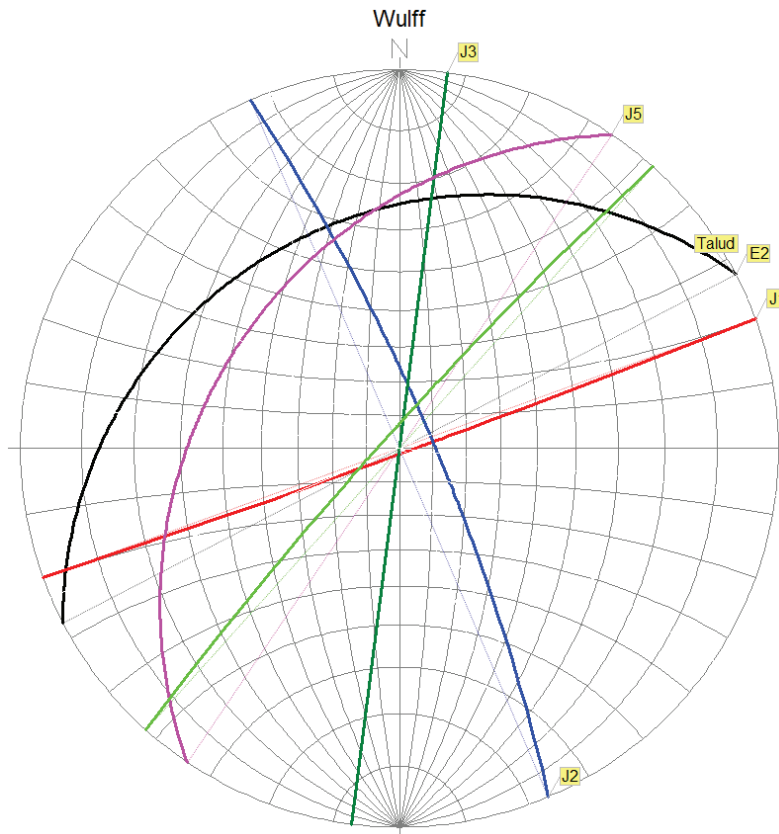
ESTACIÓN nº 2

Caso	Ángulo del talud (ψ)	Buzamiento del plano (α)	Ángulo rozam. interno de la roca (ϕ)	Relación buzamiento con el talud	Condiciones
E ₂	85° NO	27° N	34°	A favor	$\psi > \alpha < \phi$
J ₁	85° NO	88.4° S	34°	En contra	$\psi < \alpha > \phi$
J ₂	85° NO	79.9° N	34°	En contra	$\psi > \alpha > \phi$
J ₃	85° NO	89.2° E	34°	En contra	$\psi < \alpha > \phi$
J₅	85° NO	36.4° NO	34°	A favor	$\psi > \alpha > \phi$

Caso	Lineación	Ángulo del talud (ψ)	Buzamiento de la lineación (α)	Ángulo rozam. interno de la roca (ϕ)	Relación buzamiento con el talud	Condiciones
L ₁	E ₂ -J ₁	85° NO	3,7° O	34°	A favor	$\psi > \alpha < \phi$
L ₂	E ₂ -J ₂	85° NO	26,7° N	34°	A favor	$\psi > \alpha < \phi$
L ₃	E ₂ -J ₃	85° NO	22,7° N	34°	A favor	$\psi > \alpha < \phi$
L ₄	E ₂ -J ₅	85° NO	25,4° N	34°	A favor	$\psi > \alpha < \phi$
L ₅	J ₁ -J ₂	85° NO	79,7° O	34°	En contra	$\psi > \alpha > \phi$
L ₆	J ₁ -J ₃	85° NO	88,4° SE	34°	En contra	$\psi < \alpha > \phi$
L ₇	J ₁ -J ₅	85° NO	23,0° O	34°	A favor	$\psi > \alpha < \phi$
L₈	J₂-J₃	85° NO	71,8° N	34°	A favor	$\psi > \alpha > \phi$
L ₉	J ₂ -J ₅	85° NO	30,0 N	34°	A favor	$\psi > \alpha < \phi$
L ₁₀	J ₃ -J ₅	85° NO	18,3° S	34°	A favor	$\psi > \alpha < \phi$

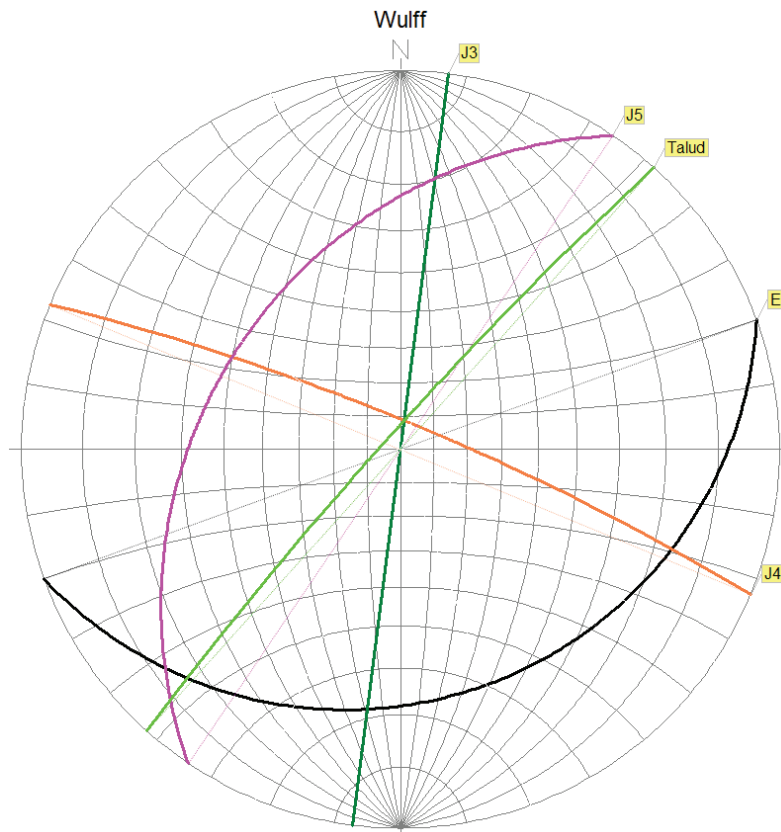
ESTACIÓN nº 3

Caso	Ángulo del talud (ψ)	Buzamiento del plano (α)	Ángulo rozam. interno de la roca (φ)	Relación buzamiento con el talud	Condiciones
E ₃	85° NO	23° SO	34°	En contra	$\psi > \alpha < \varphi$
J ₃	85° NO	89.2° E	34°	En contra	$\psi < \alpha > \varphi$
J ₄	85° NO	81.5° N	34°	En contra	$\psi < \alpha > \varphi$
J₅	85° NO	36.4° NO	34°	A favor	$\psi > \alpha > \varphi$

Caso	Lineación	Ángulo del talud (ψ)	Buzamiento de la lineación (α)	Ángulo rozam. interno de la roca (φ)	Relación buzamiento con el talud	Condiciones
L ₁	E ₃ -J ₃	85° NO	20,7° N	34°	En contra	$\psi > \alpha < \varphi$
L ₂	E ₃ -J ₄	85° NO	15,3° O	34°	En contra	$\psi > \alpha < \varphi$
L ₃	E ₃ -J ₅	85° NO	9,4° N	34°	A favor	$\psi > \alpha < \varphi$
L ₄	J ₃ -J ₄	85° NO	81,4° N	34°	En contra	$\psi > \alpha > \varphi$
L ₅	J ₃ -J ₅	85° NO	18,3° N	34°	A favor	$\psi > \alpha < \varphi$
L₆	J₄-J₅	85° NO	36,3° O	34°	A favor	$\psi > \alpha > \varphi$

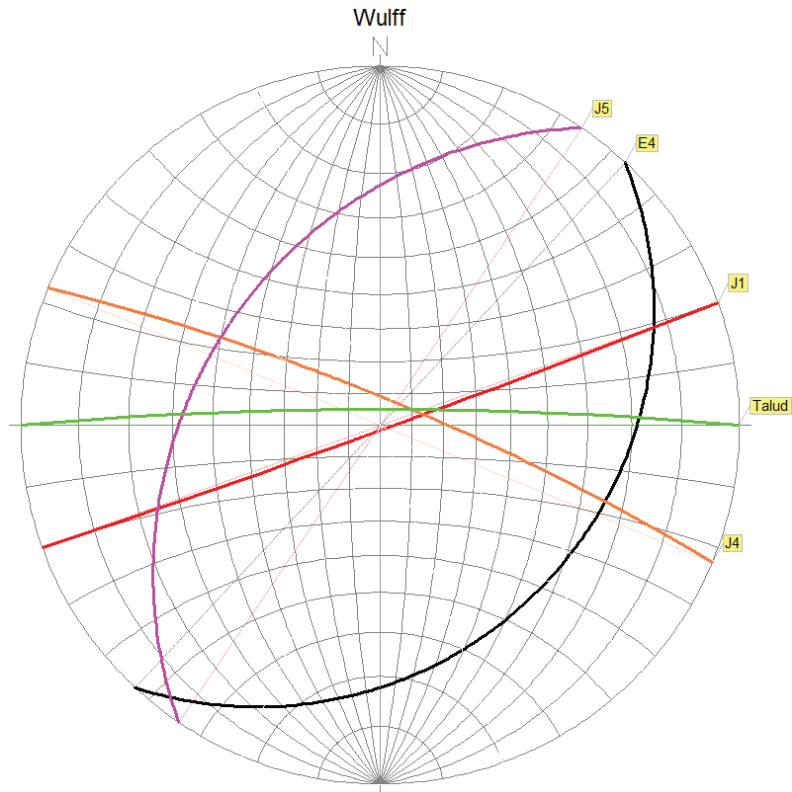
ESTACIÓN nº 4

Caso	Ángulo del talud (ψ)	Buzamiento del plano (α)	Ángulo rozam. interno de la roca (φ)	Relación buzamiento con el talud	Condiciones
E ₄	85° N	25° SO	34°	En contra	$\psi > \alpha < \varphi$
J ₁	85° N	88.4° S	34°	En contra	$\psi < \alpha > \varphi$
J ₄	85° N	81.5° N	34°	A favor	$\psi > \alpha > \varphi$
J ₅	85° N	36.4° NO	34°	A favor	$\psi > \alpha > \varphi$

Caso	Lineación	Ángulo del talud (ψ)	Buzamiento de la lineación (α)	Ángulo rozam. interno de la roca (φ)	Relación buzamiento con el talud	Condiciones
L ₁	E ₄ -J ₁	85° N	12,1° O	34°	A favor	$\psi > \alpha < \varphi$
L ₂	E ₄ -J ₄	85° N	23,1° O	34°	En contra	$\psi > \alpha < \varphi$
L ₃	E ₄ -J ₅	85° N	2,5° N	34°	En contra	$\psi > \alpha < \varphi$
L ₄	J ₁ -J ₄	85° N	73,1° O	34°	En contra	$\psi > \alpha > \varphi$
L ₅	J ₁ -J ₅	85° N	23,0° O	34°	En contra	$\psi > \alpha < \varphi$
L ₆	J ₄ -J ₅	85° N	36,3° O	34°	A favor	$\psi > \alpha > \varphi$

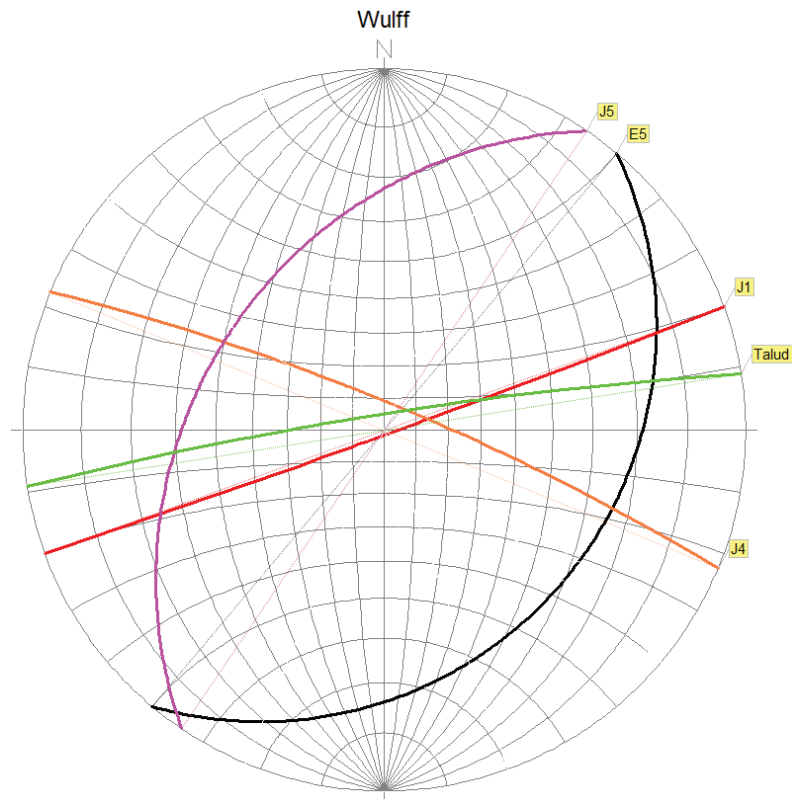
ESTACIÓN nº 5

Caso	Ángulo del talud (ψ)	Buzamiento del plano (α)	Ángulo rozam. interno de la roca (ϕ)	Relación buzamiento con el talud	Condiciones
E ₅	85° N	24° SO	34°	En contra	$\psi > \alpha < \phi$
J ₁	85° N	88.4° S	34°	En contra	$\psi < \alpha > \phi$
J ₄	85° N	81.5° N	34°	A favor	$\psi > \alpha > \phi$
J ₅	85° N	36.4° NO	34°	A favor	$\psi > \alpha > \phi$

Caso	Lineación	Ángulo del talud (ψ)	Buzamiento de la lineación (α)	Ángulo rozam. interno de la roca (ϕ)	Relación buzamiento con el talud	Condiciones
L ₁	E ₅ -J ₁	85° N	12,7° O	34°	A favor	$\psi > \alpha < \phi$
L ₂	E ₅ -J ₄	85° N	22,6° O	34°	En contra	$\psi > \alpha < \phi$
L ₃	E ₅ -J ₅	85° N	1,6° N	34°	En contra	$\psi > \alpha < \phi$
L ₄	J ₁ -J ₄	85° N	73,1° O	34°	En contra	$\psi > \alpha > \phi$
L ₅	J ₁ -J ₅	85° N	23,0° O	34°	En contra	$\psi > \alpha < \phi$
L₆	J₄-J₅	85° N	36,3° O	34°	A favor	$\psi > \alpha > \phi$

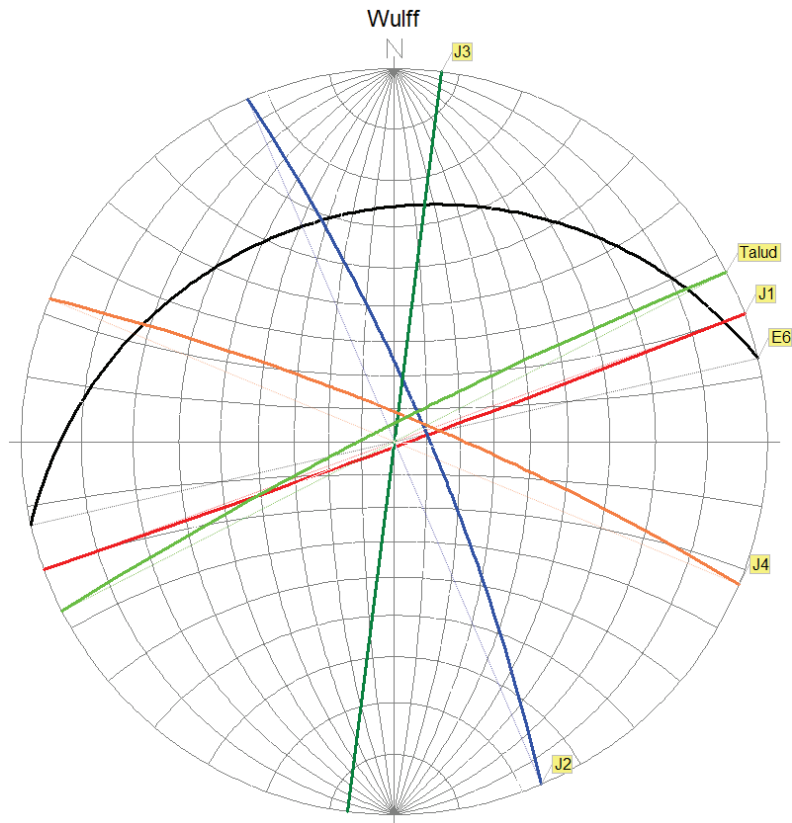
ESTACIÓN nº 6

Caso	Ángulo del talud (ψ)	Buzamiento del plano (α)	Ángulo rozam. interno de la roca (ϕ)	Relación buzamiento con el talud	Condiciones
E ₆	85° NO	24° SO	34°	A favor	$\psi > \alpha < \phi$
J ₁	85° NO	88.4° S	34°	En contra	$\psi < \alpha > \phi$
J ₂	85° NO	79.9° N	34°	En contra	$\psi > \alpha > \phi$
J ₃	85° NO	89.2° E	34°	En contra	$\psi < \alpha > \phi$
J₄	85° NO	81.5° N	34°	A favor	$\psi > \alpha > \phi$

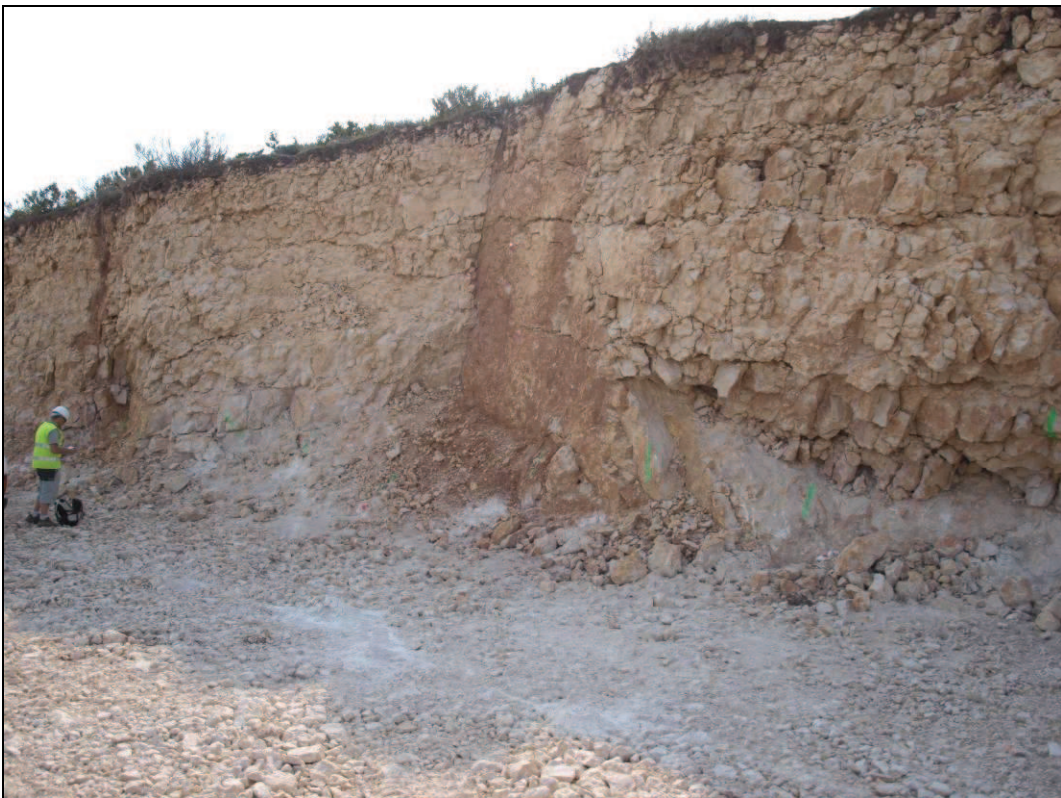
Fotografía 2.- Aspecto de la estación estructural nº 1. La proximidad a la superficie ha determinado la alteración del macizo. En la zona central de la fotografía se aprecia un plano de fractura coincidente con la falimia J_1 .

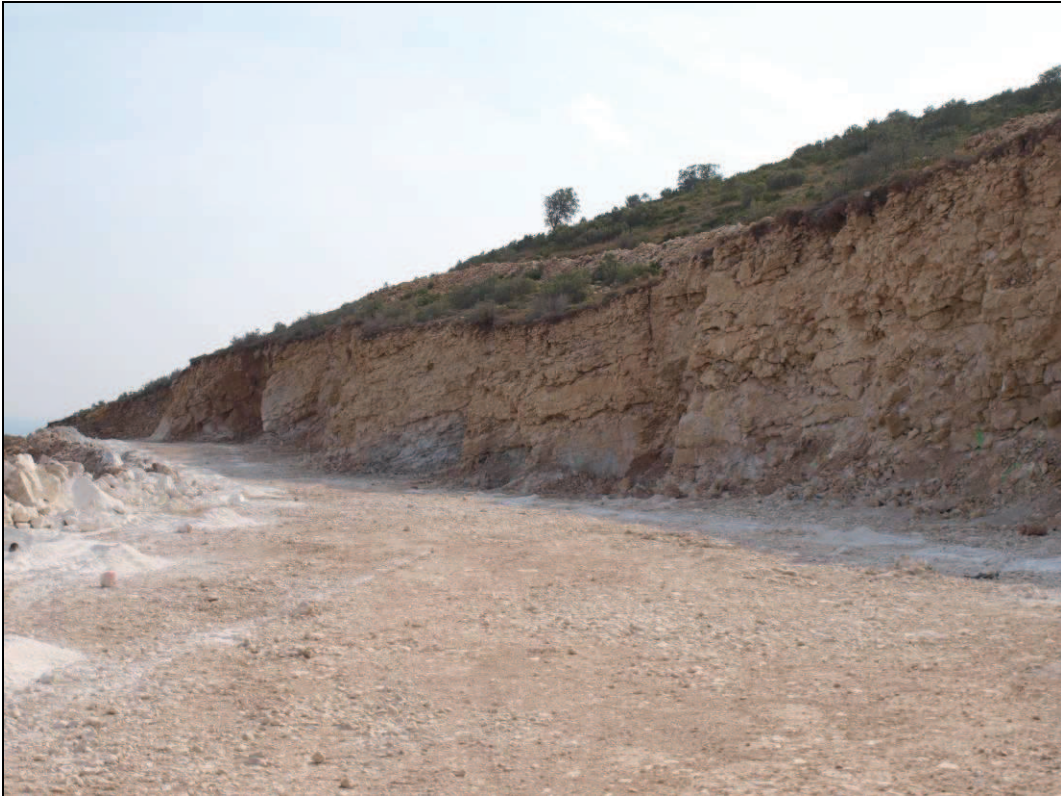
Fotografía 3.- Vista de la estación estructural nº 2, que se encuentra en el mismo banco que la primera. Se observa el buzamiento con componente norte y alteración superficial de las calizas.

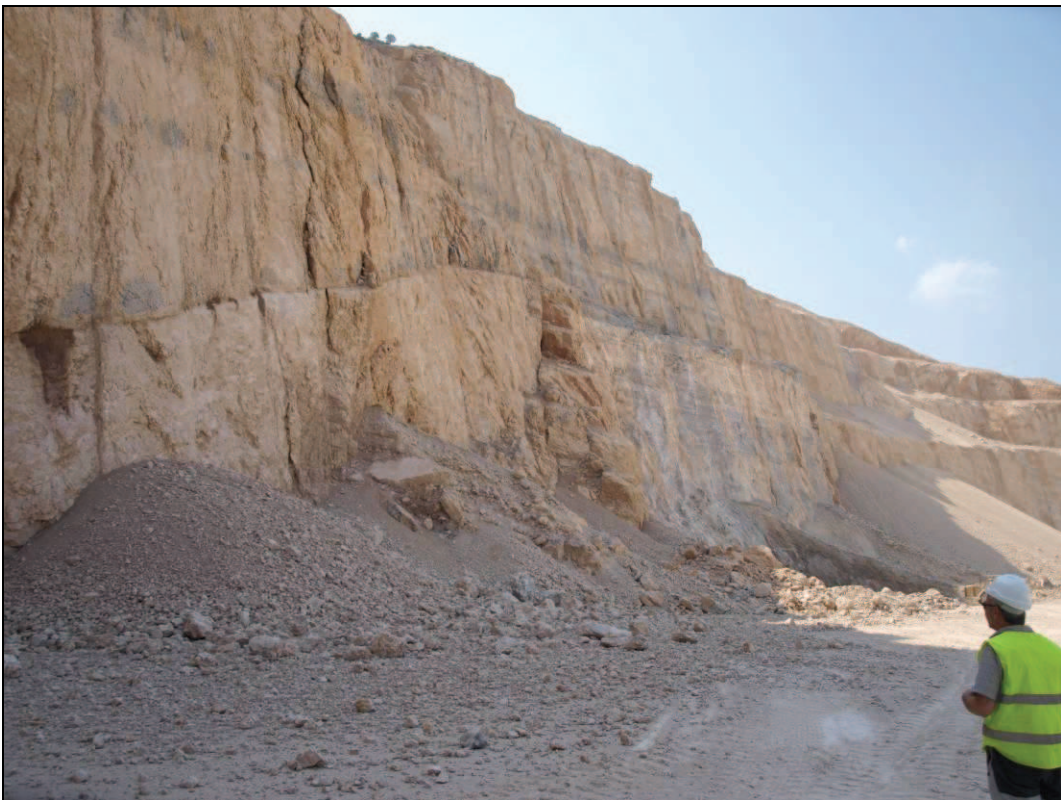
Fotografía 4.- Aspecto de la estación estructural nº 6. La roca se encuentra bastante sana aunque afectada por diaclasado y fracturación. La estratificación es patente. Al fondo se encuentran los bancos donde se han realizado las estaciones estructurales nº 1, 3, 4 y 5.

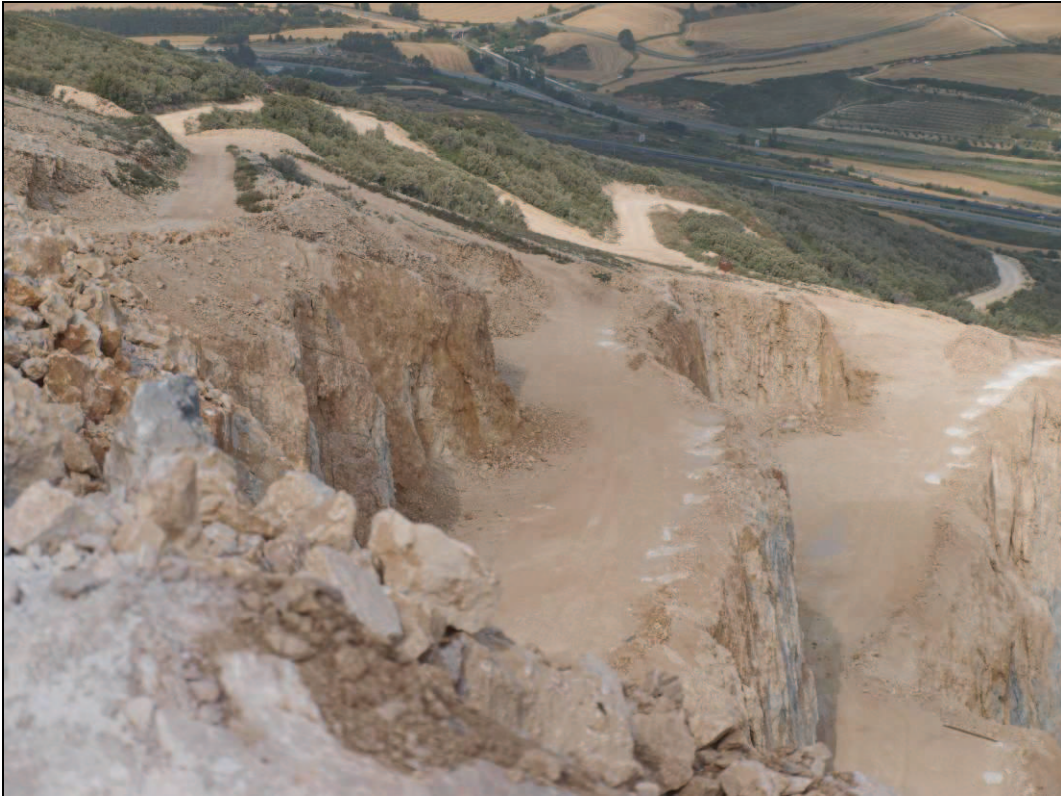
Fotografía 5.- Vista de los bancos superiores de la parte sur de la cantera. El delgado espesor de roca alterada ha desaparecido en el avance de las extracciones.

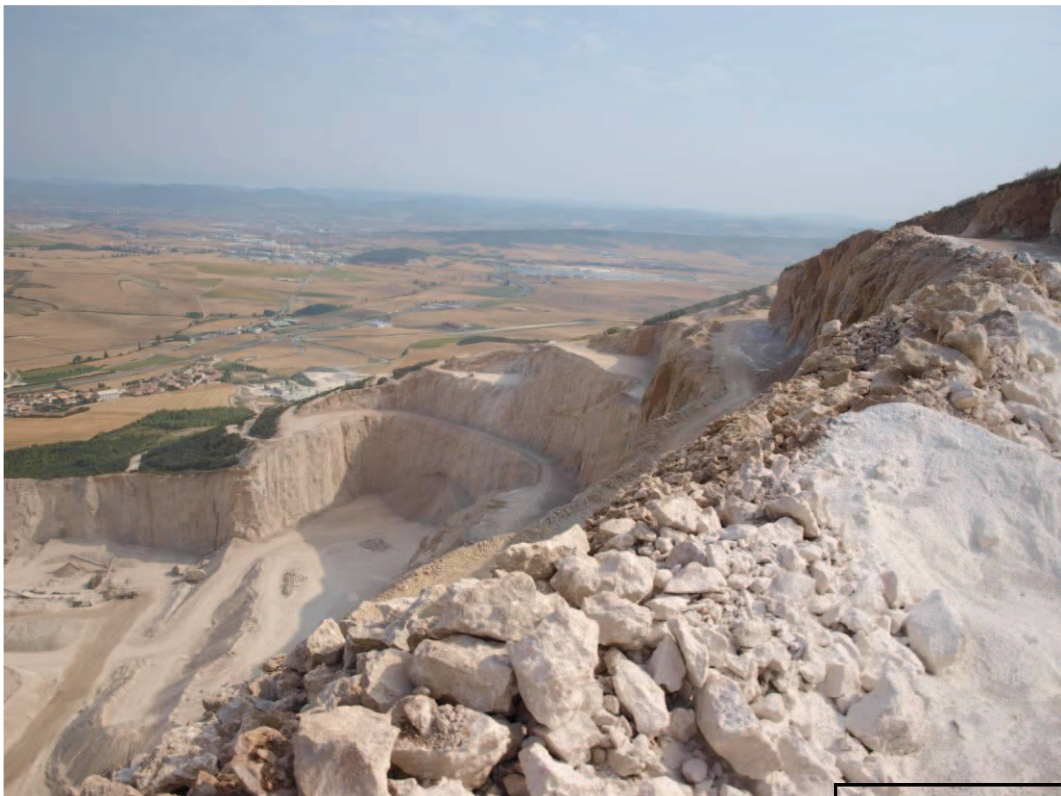
Fotografía 6.- Vista de la explotación en el norte de la cantera. Solo queda la roca alterada en los bancos que recientemente se ha comenzado a explotación.
