**PROYECTO PARA DEFINICIÓN DE ACTUACIONES DE
RESTAURACIÓN Y ABANDONO DE LABORES MINERAS EN
LA CANTERA DENOMINADA "ASKAPE" Y DEFINICIÓN DE
ACTIVIDADES A DESARROLLAR EN ZONA AFECTADA POR LA
EMPLOTACIÓN**

Ref. expte. SEMSI-SM-ASKAPE-22027

CONSTRUCCIONES SOBRINO, S. L.

DICIEMBRE de 2017

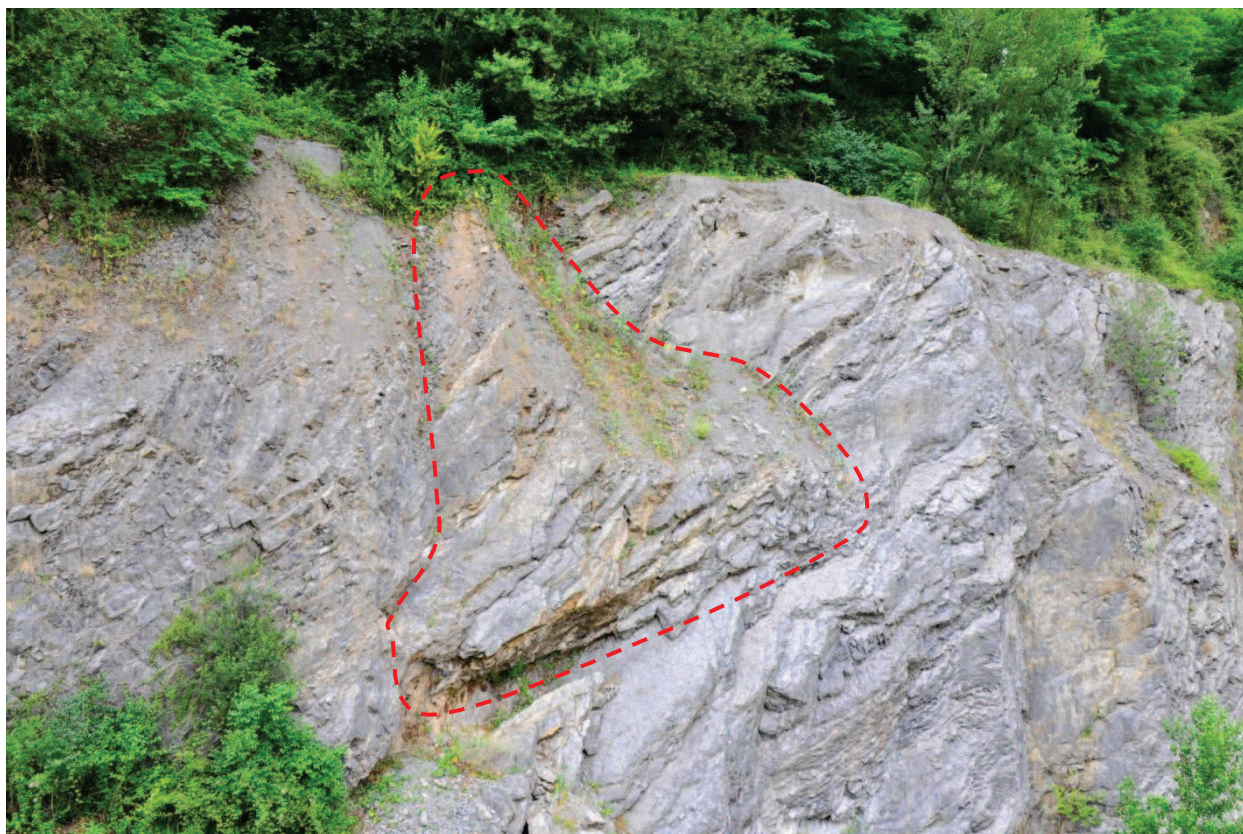
Imagen 6: Zona donde se localiza la cuña inestable

En el plano nº 4 se muestran los detalles de este talud.

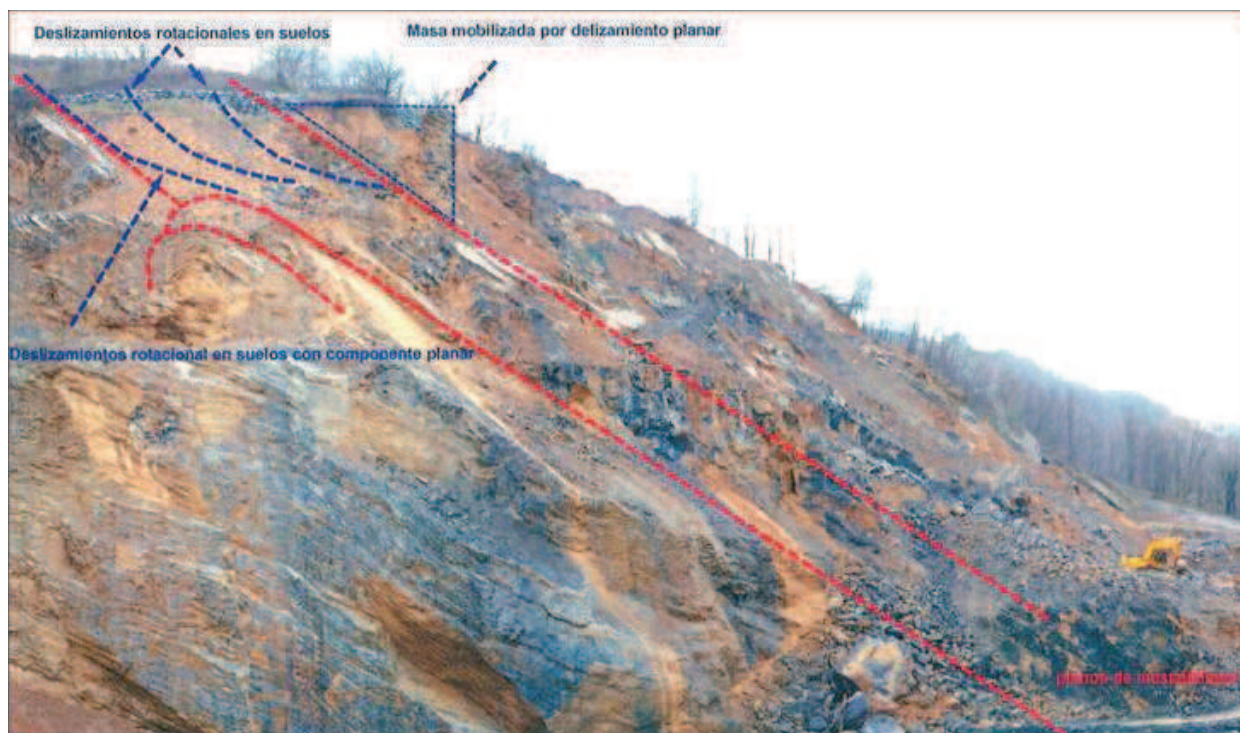
De acuerdo al Informe de Estabilidad en esta zona se presentan las mayores inestabilidades, ya que en este talud es donde se produjo el deslizamiento que motivó la paralización y la caída de materiales que produjo el deslizamiento rotacional en la zona de la curva de la carretera NA-4453.

Imagen 9: Imagen extraída del Estudio geológico donde se indican los fenómenos asociados al deslizamiento de 2.006 en el talud norte

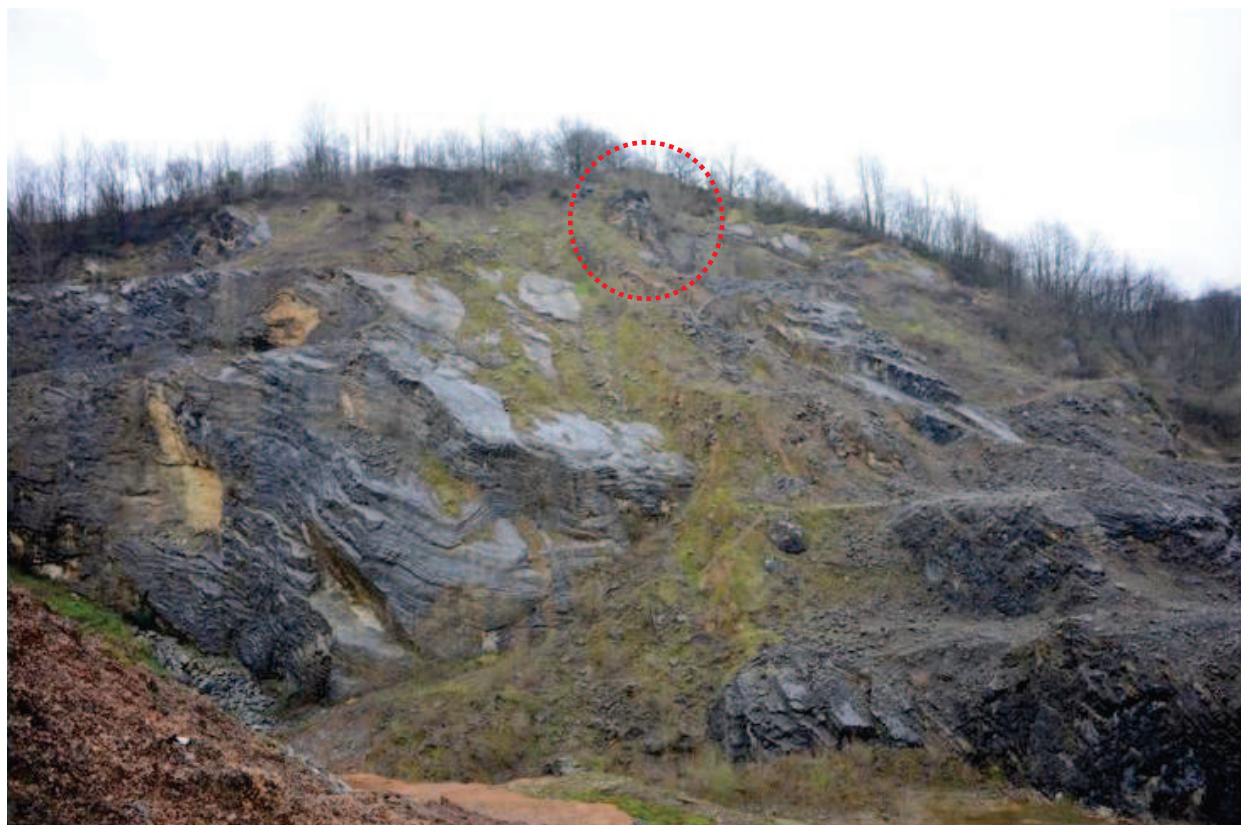
Precisamente el mayor riesgo que existe es el de un resalte rocoso similar al que deslizó que se sitúa en la parte alta de este talud. Dicho resalte ejerce de apoyo para los materiales menos competentes (depósitos de ladera), por lo que su caída en caso de producirse podría acarrear un deslizamiento.

Imagen 10: Imagen extraída del Estudio geológico donde se señala el resalte inestable

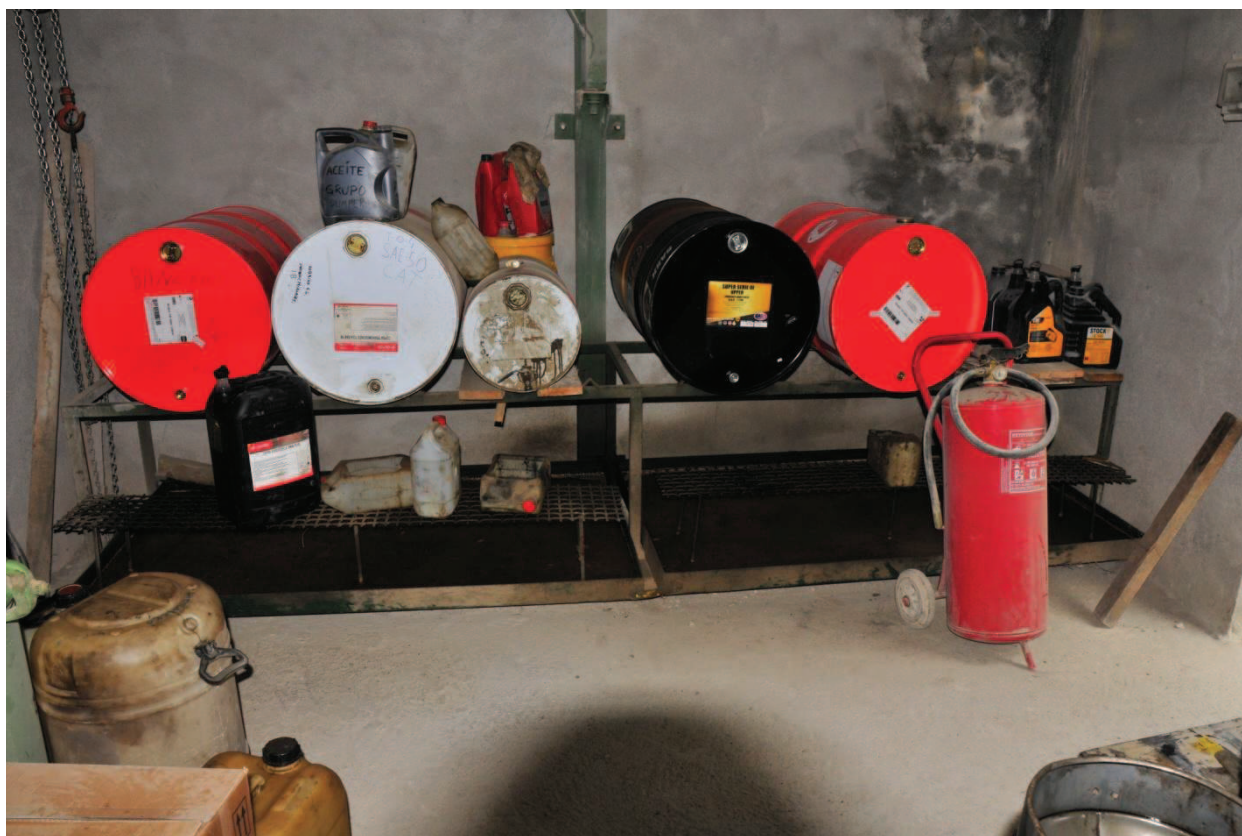
La siguiente imagen muestra la situación actual del emplazamiento de recogida y almacenamiento de residuos tóxicos.

Los residuos líquidos son almacenados en contenedores estancos (bidones de 200 litros con cierre superior) situados sobre cubeto homologado de acuerdo con la normativa de los mismos.

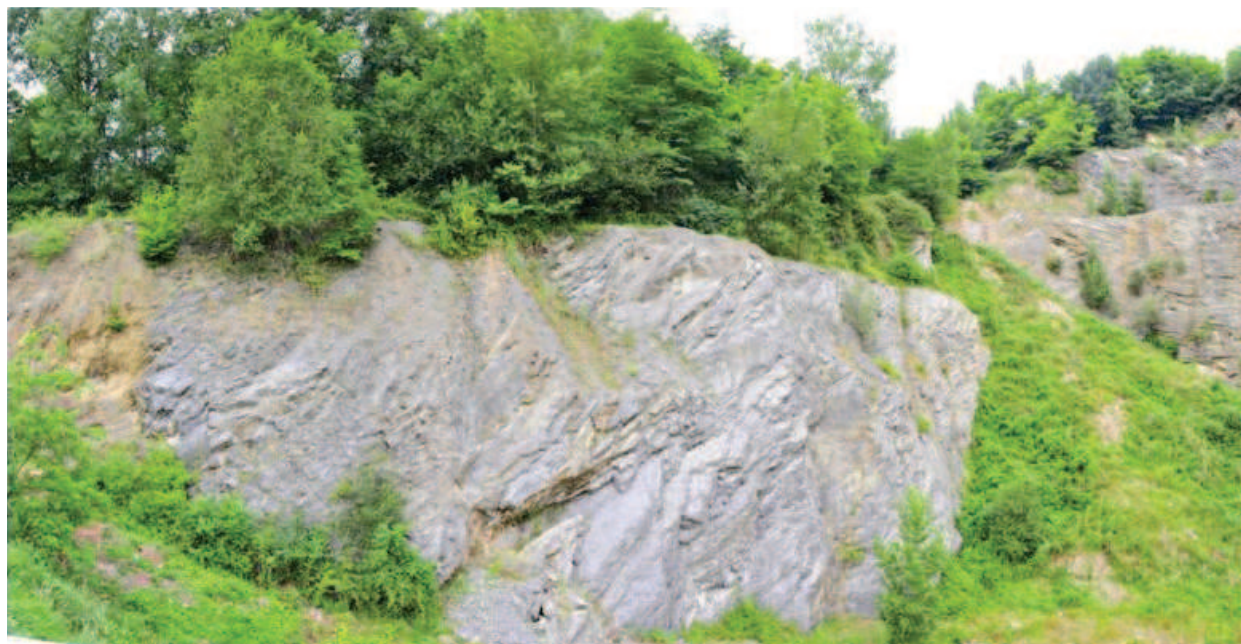
Imagen 16: Fotografía del talud Oeste donde se observa que a excepción de los tramos verticalizados del talud, el resto esta colonizado por especies vegetales

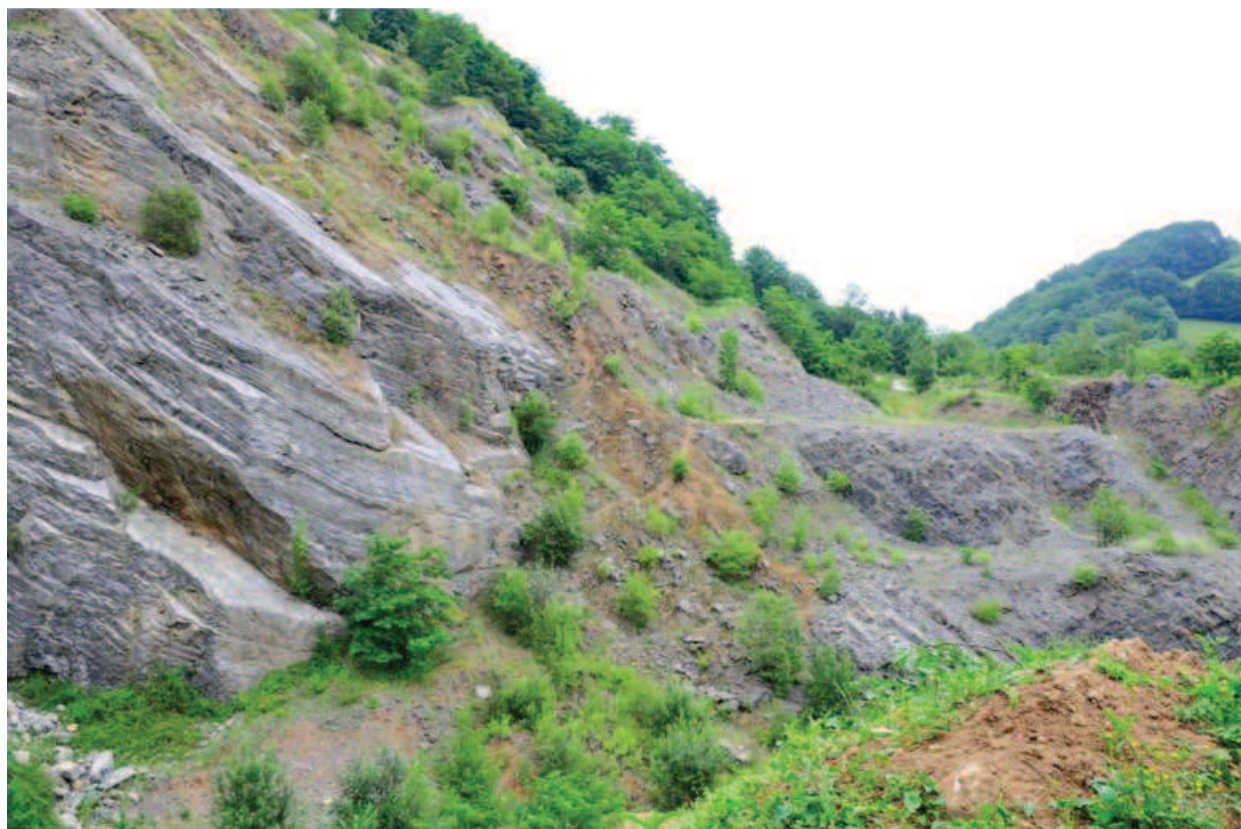
Imagen 17: Detalle de la zona del cono de deyección del deslizamiento de 2.006 donde se aprecia el desarrollo de especies herbáceas, arbustivas e incluso arbóreas

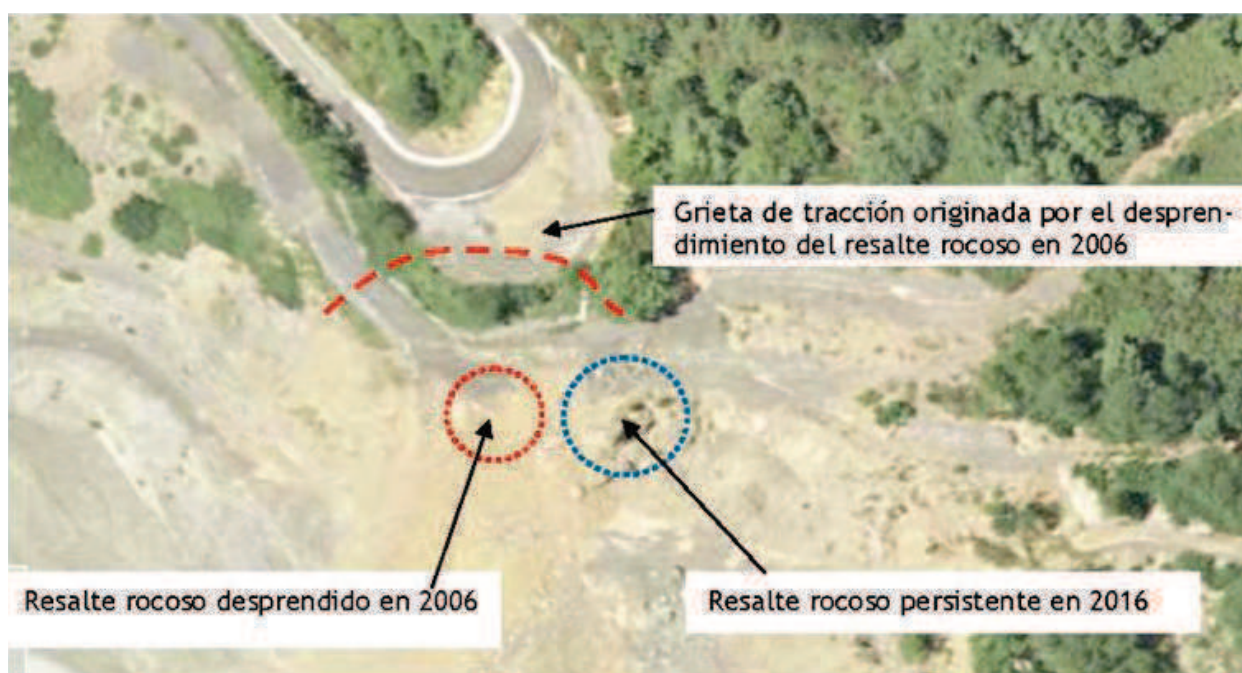
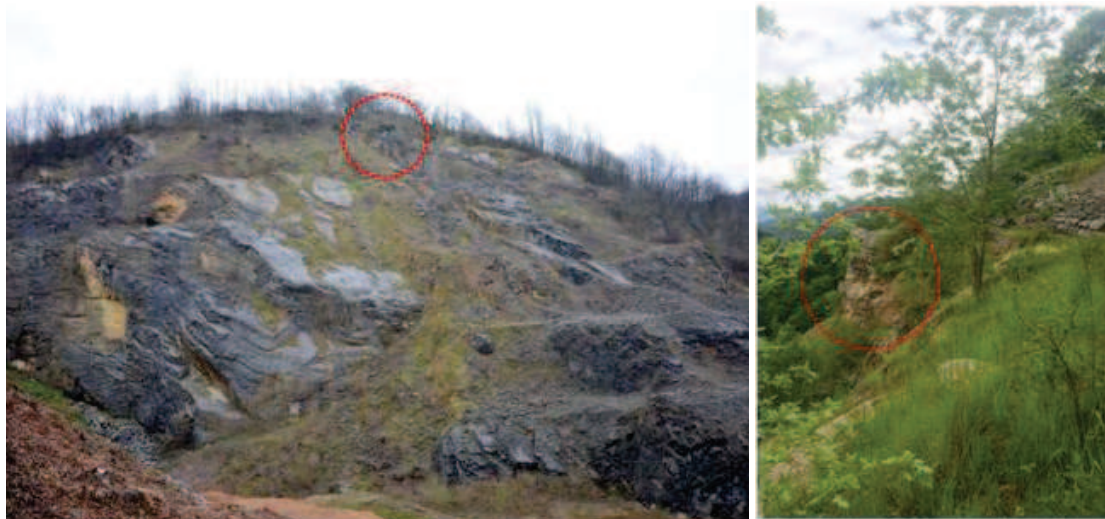
En el Informe se señala la existencia de una situación de equilibrio actualmente en este talud, si bien se ha identificado un resalte rocoso que podría ceder y desencadenar un deslizamiento similar al acaecido en 2.006.

En las siguientes imágenes muestran el resalte visto de frente (desde la plaza de la cantera) y de lado (desde el Este). Este resalte se sitúa entre las cotas 217 y 244.

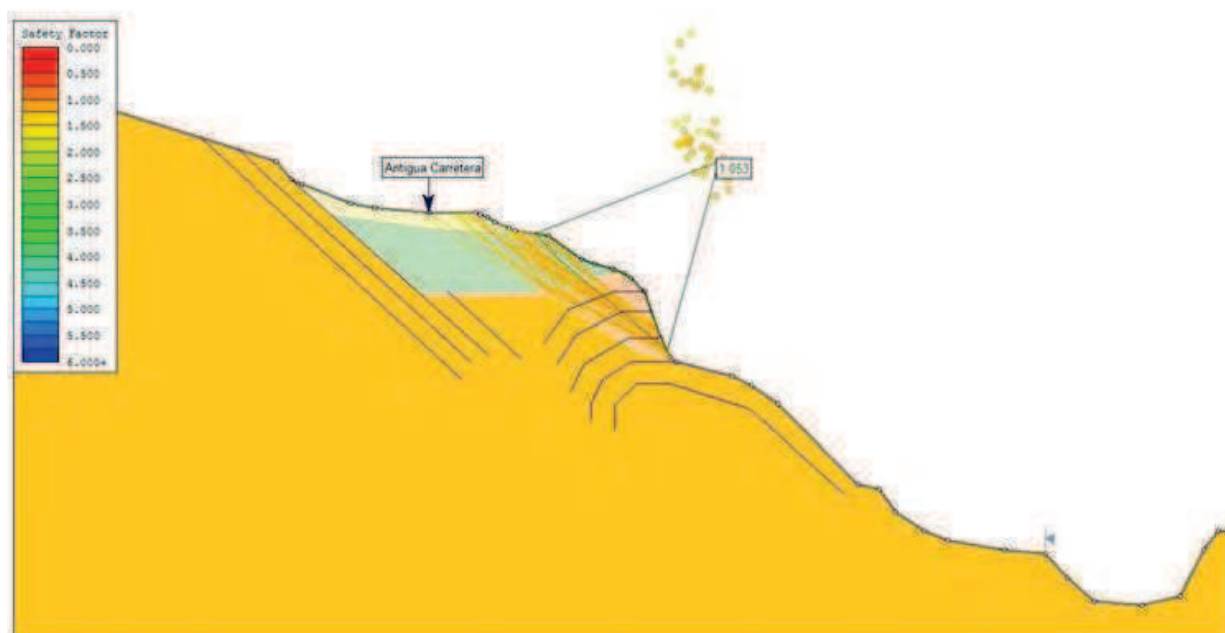
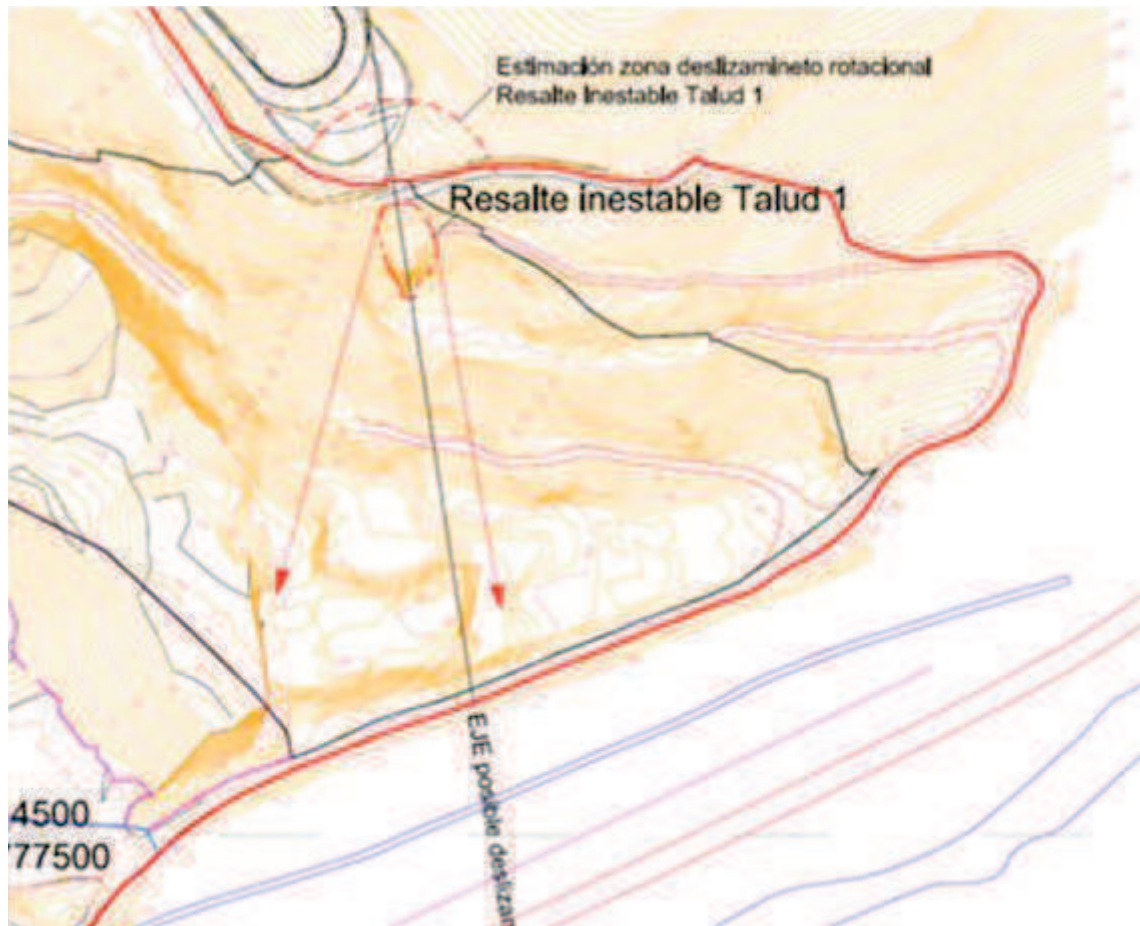
Esta situación de riesgo de deslizamiento se ha tratado con software especializado y se ha procesado el perfil por medio del sistema de equilibrio límite dando como resultado una zona inestable en torno al resalte señalado.

Como se observa, el resultado del modelado de la estabilidad del talud indica un factor de seguridad de 1.063 para el plano situado en la base del resalte. Esta rotura de los estratos rocosos en la inclinación señalada acarrearía la caída de los depósitos de ladera situados en cotas superiores, con el consiguiente desprendimiento ladera debajo de los materiales.

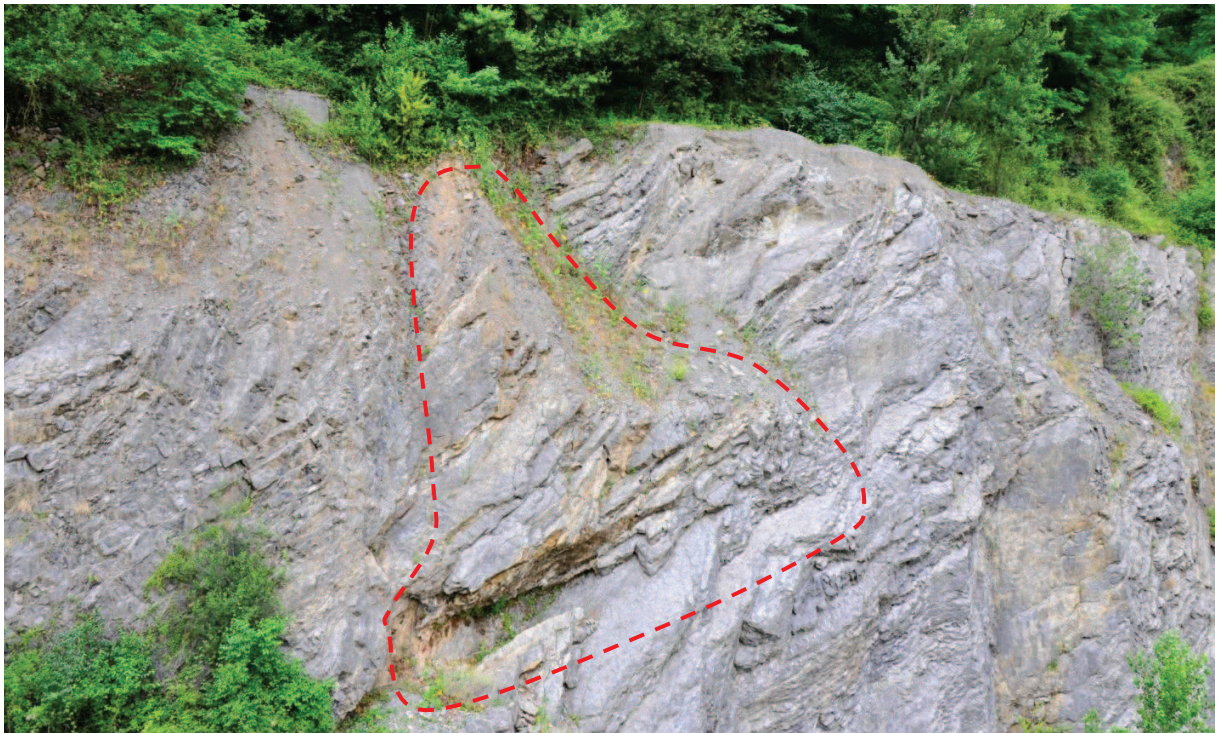
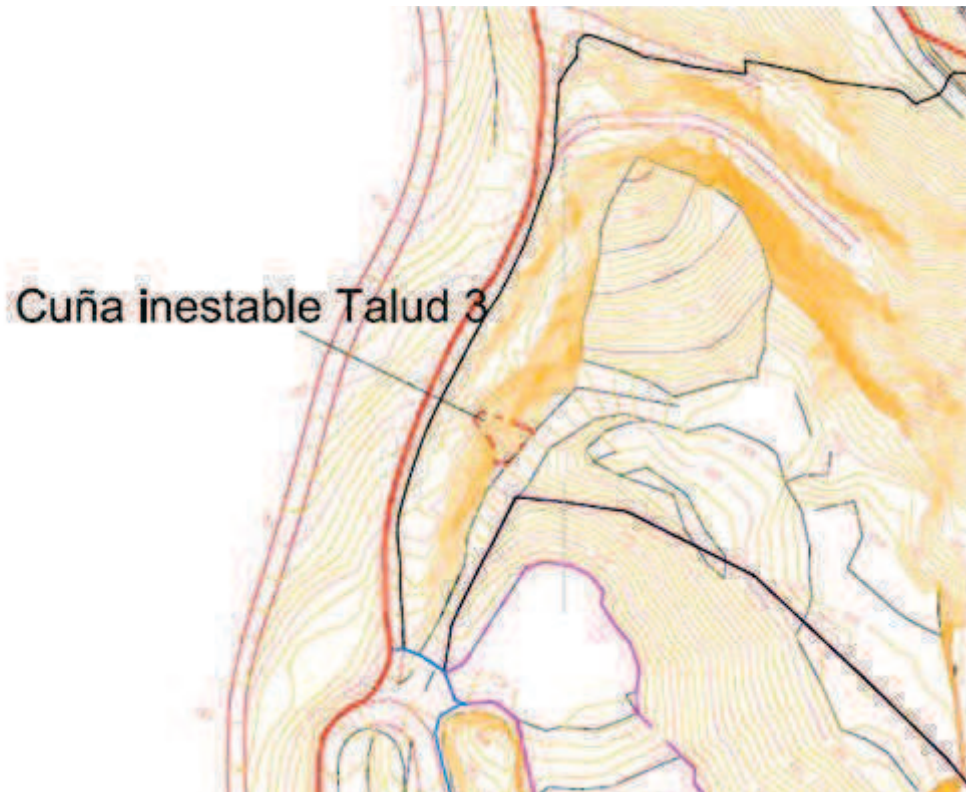
El otro punto donde se han detectado posibles inestabilidades se sitúa en el Talud 3, y se concreta en una cuña situada entre las cotas 170 y 185. En la zona central del talud se localiza la zona que podría derrumbarse.

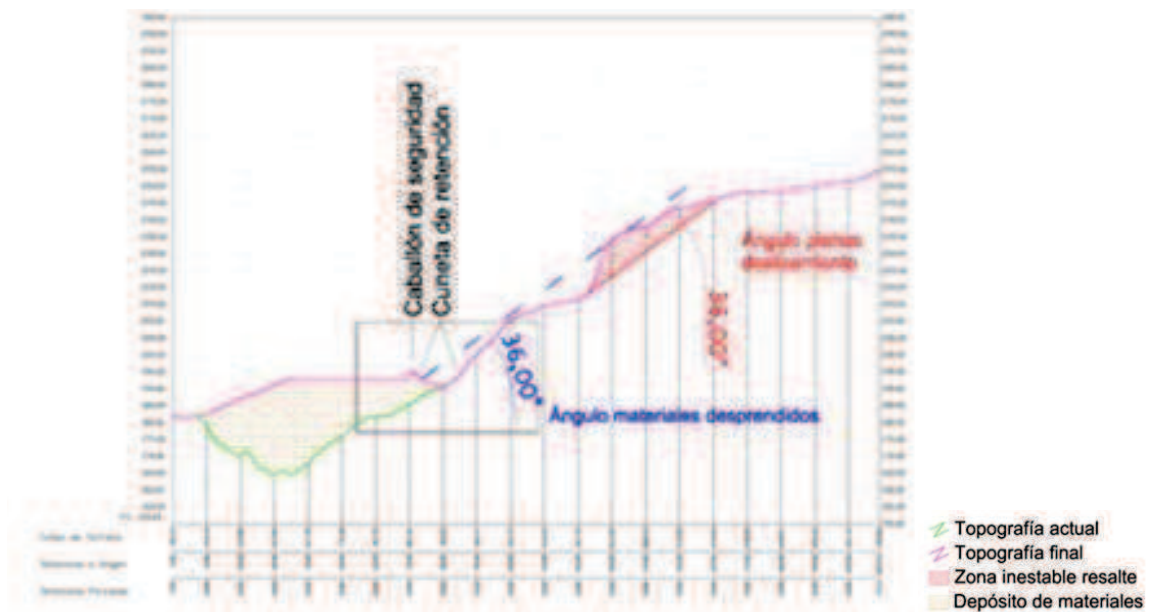
Con las dimensiones señaladas, si se produjese un deslizamiento, el material quedaría depositado con un ángulo de 36° en la cuneta. En la siguiente imagen obtenida del plano nº X se muestra la disposición de materiales que sería capaz de contener la cuneta de recepción

- **Construcción de cunetas de recepción:** Las cunetas de recepción tienen como objeto retener los materiales desprendidos y caídos al pie del talud. En este caso y siguiendo las recomendaciones del Informe se ha decidido mantener una cuneta de 10 m de ancho en el pie del talud. Esta cuneta se mantendrá desde la actualidad hasta la finalización de las actividades a desarrollar en la cantera, incluyendo la topografía final de abandono.
