# PLAN DE RESTAURACIÓN DE LA CANTERA “KOSKOBILO” EN OLAZAGUTIA (NAVARRA)

Expediente: SEMSI-SMI-3213 Coscobilo

Abril de 2022

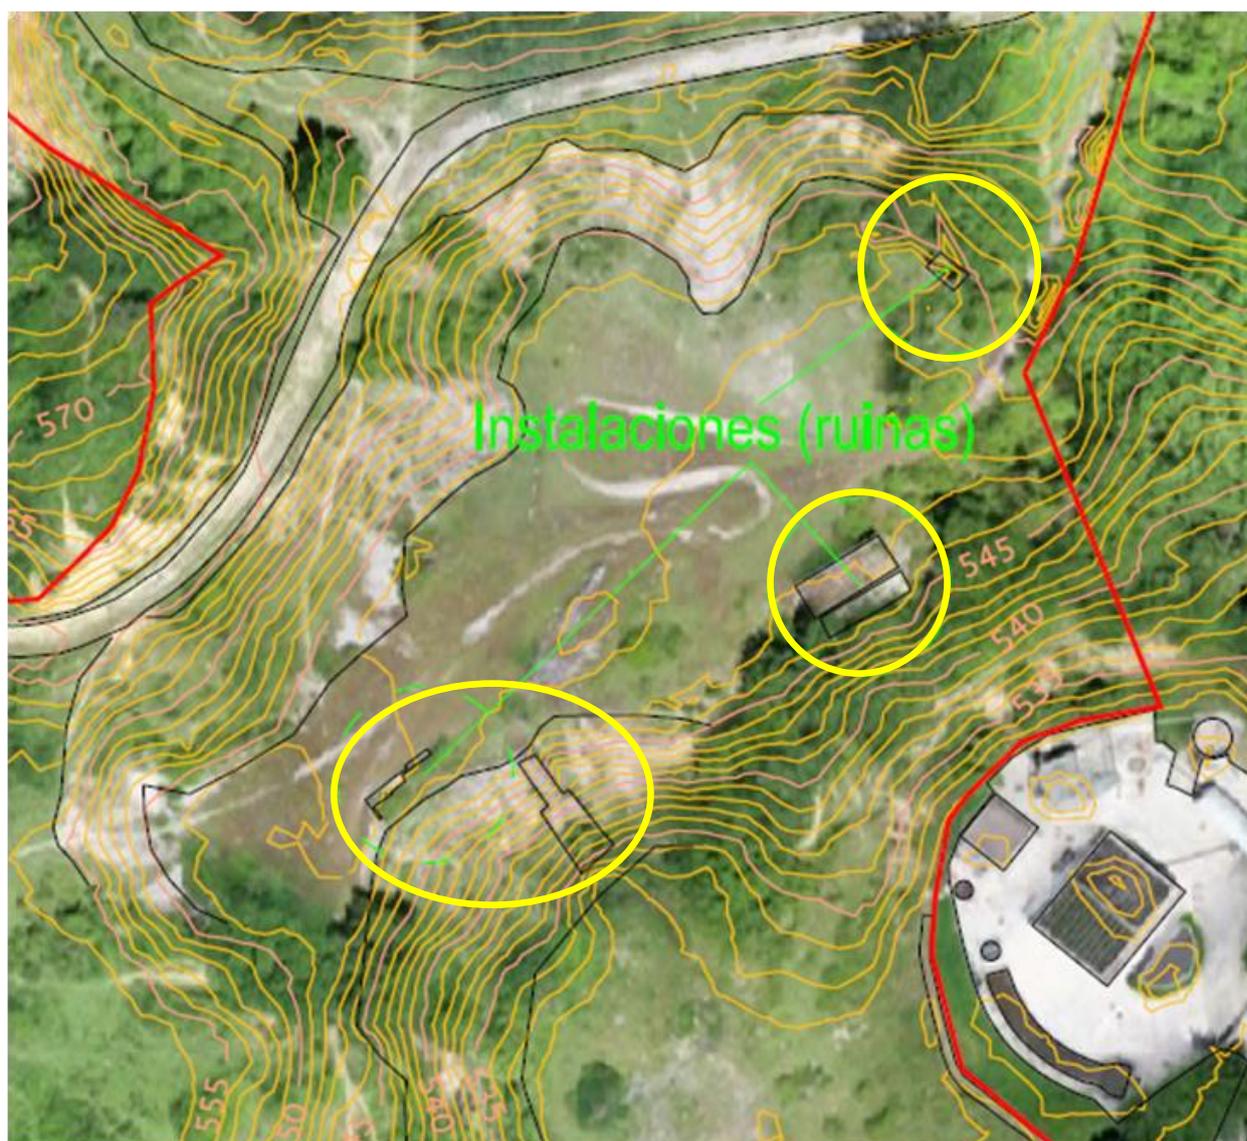
Partiendo del acceso de entrada a la cantera, en el lado izquierdo del camino se encuentran una serie de estructuras en ruinas correspondientes a las antiguas instalaciones de la cantera.

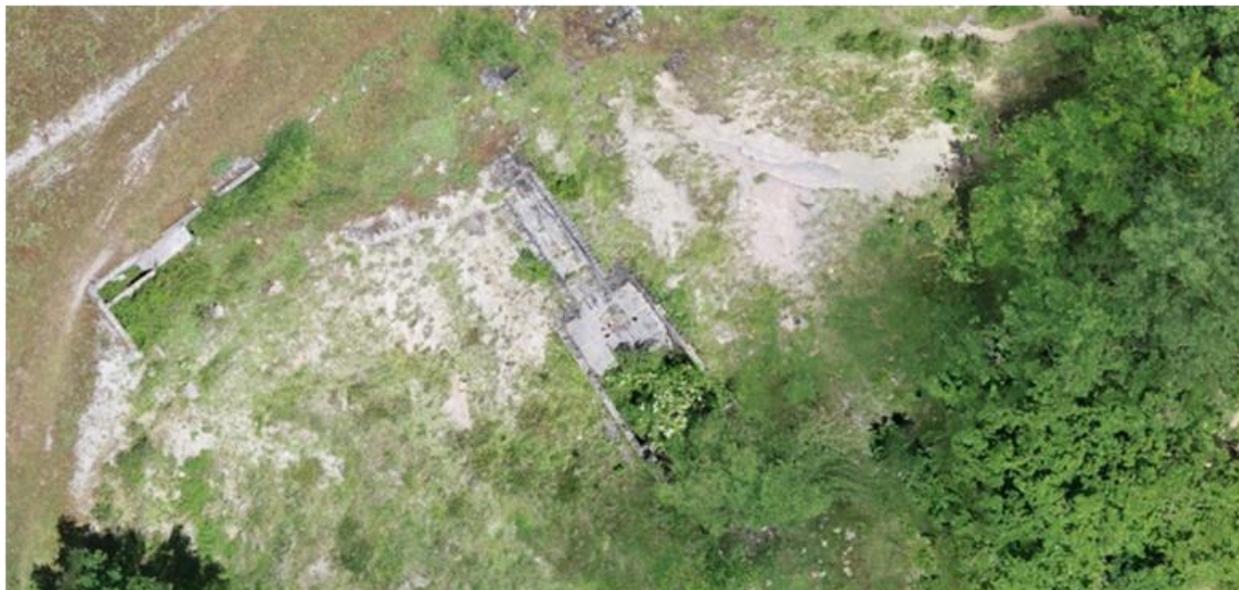
Las estructuras corresponden a diversas instalaciones. Una de ellas, se iba a mantener, dada su singularidad, a petición del Ayuntamiento. Se trata de la rampa de hormigón por la que se deslizaba el material de cantera. Según el escrito de la Sección de Minas se debe incluir la demolición de edificios y estructuras, por lo que se ha incluido la totalidad de las mismas. Por tanto, no se mantendrá ninguna estructura.

Las demás estructuras corresponden a distintos edificios en ruinas que deberán ser demolidas y sus residuos (Residuos de Construcción y Demolición, RCDs) llevados a gestor autorizado.

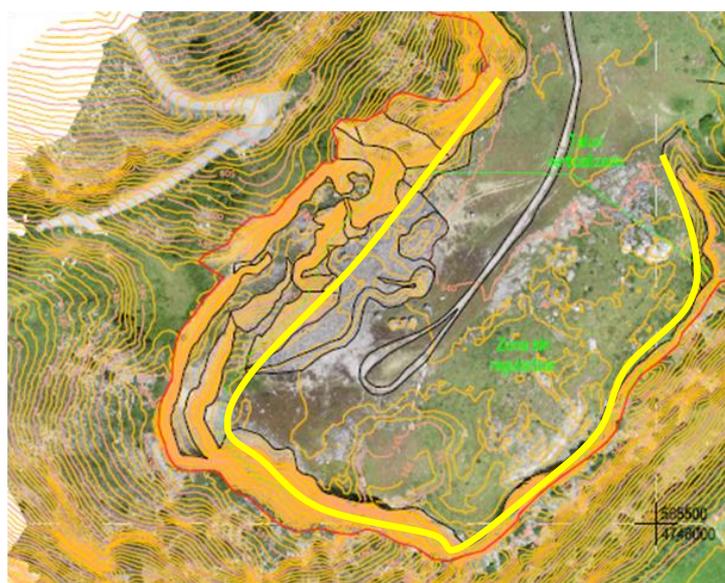
Además, en la zona noroeste el talud es irregular con una berma residual a la cota 578 m y material volado depositado al pie.

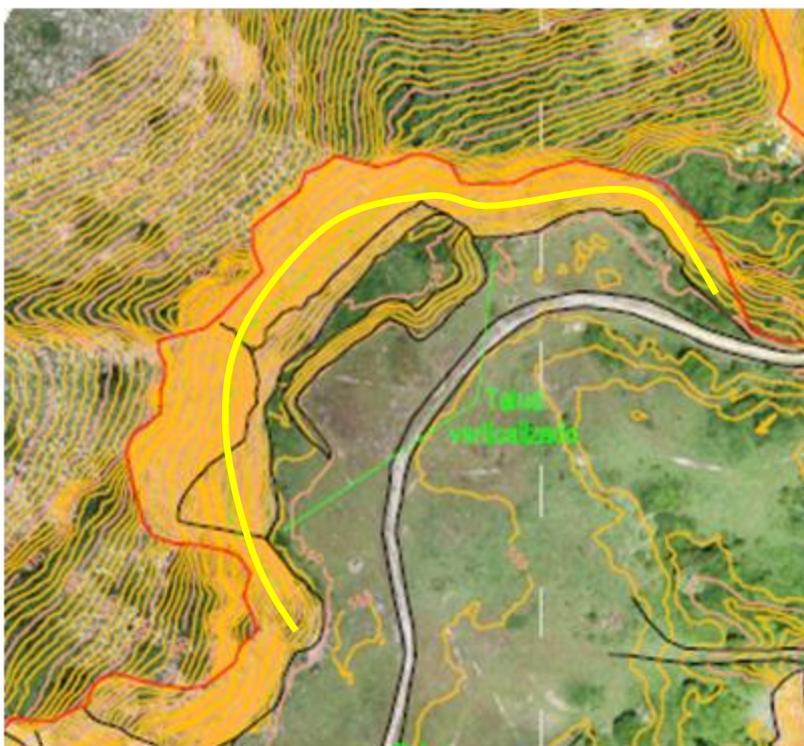
En la parte central del frente norte el talud es continuo y se ha realizado un relleno parcial a su pie.

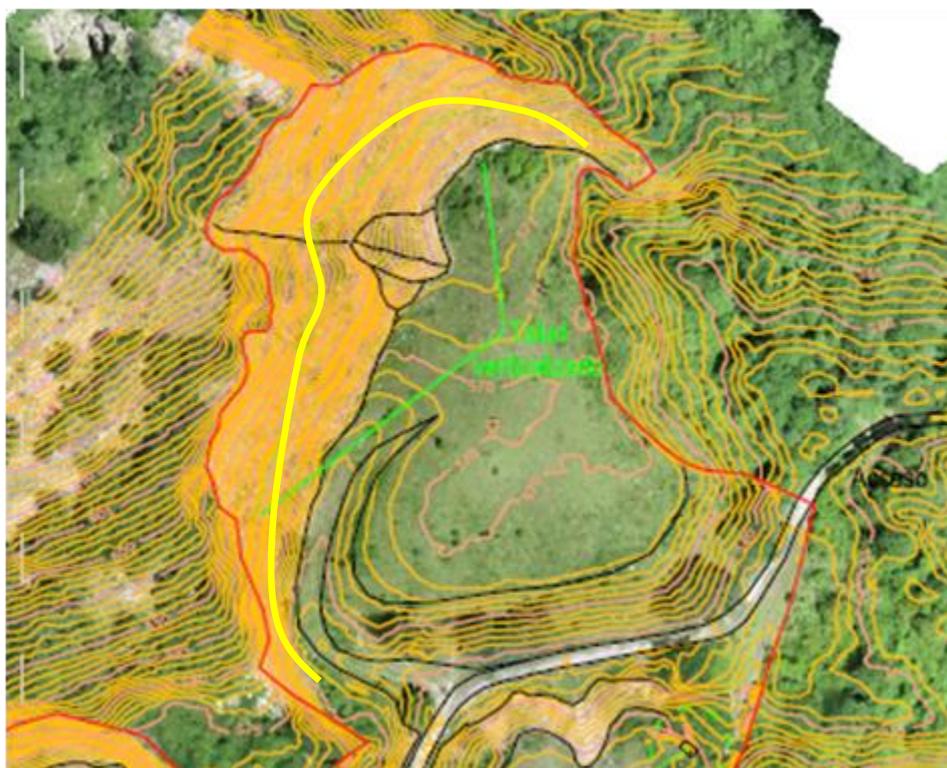
En la zona Norte-Noreste, se encuentra el talud más pequeño y oculto, pero que también presenta un frente continuo verticalizado de más de 55 m.

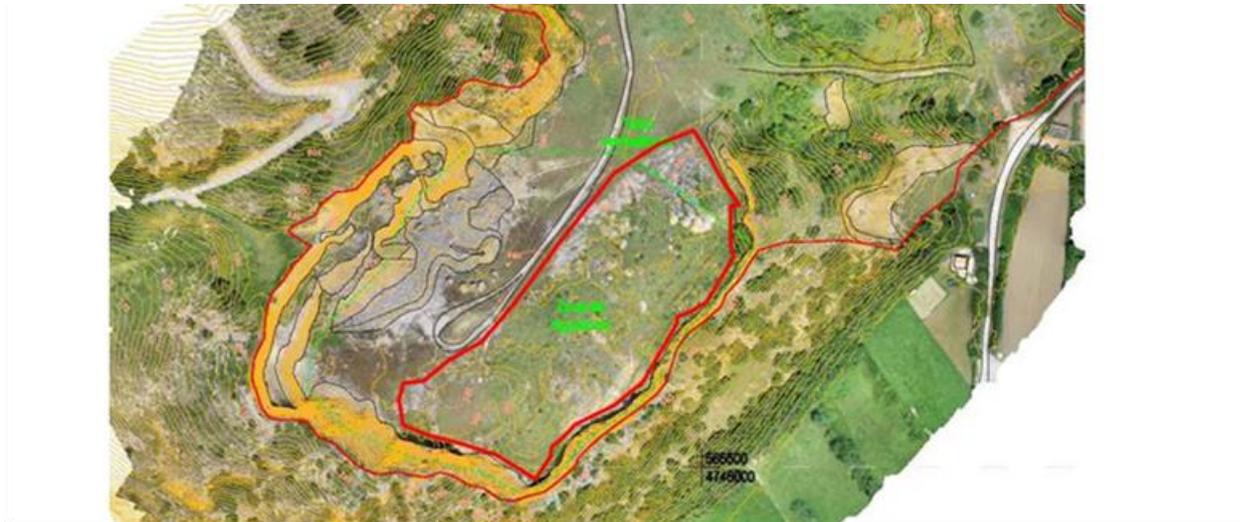
En la zona Suroeste de la plaza de la cantera se han realizado vertidos de materiales naturales (rocas y tierras) que no se han ordenado y regularizado, de forma que presentan un aspecto irregular y no han sido colonizados por la vegetación, tal y como ocurre en otras zonas de la plaza.
