REPORTAJE FOTOGRÁFICO

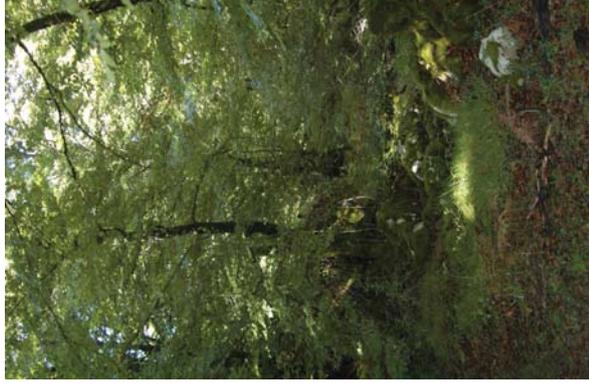
**Hayedo a afectar por accesos.
Limite S0 cantera**

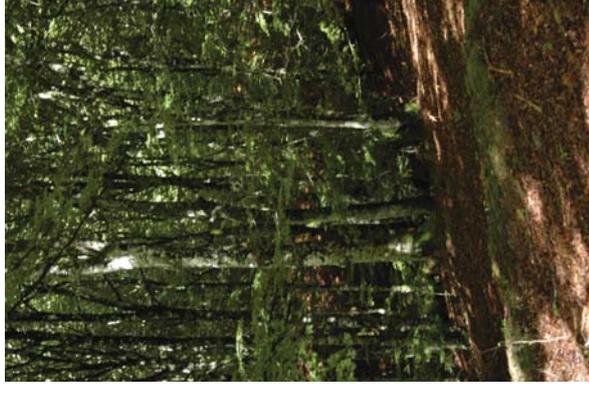
**Hayedo superficies contiguas.
No se afecta**

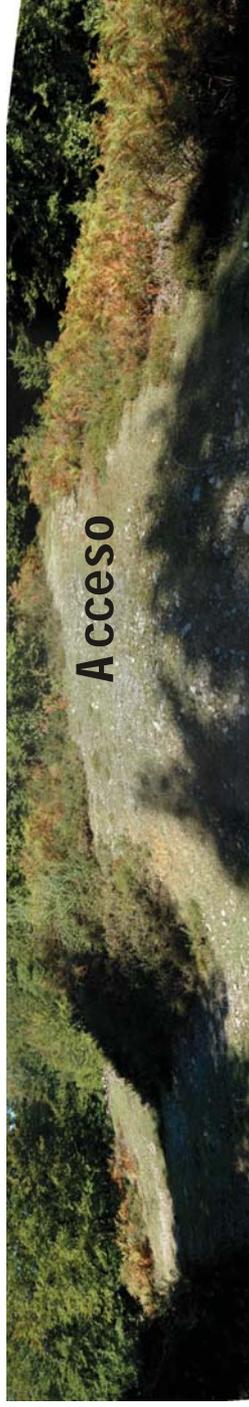
Inicio de acceso de nueva construcción a peñón inestable

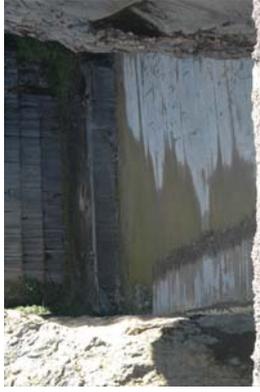
Acumulación agua en hueco cantera

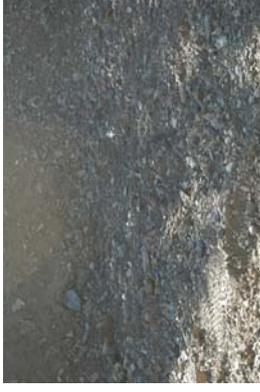
Material explotación Sección B. Material escombrera

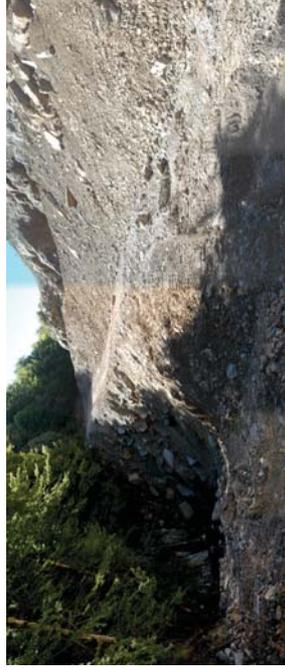
Límite regata. C contacto cantera
