**PLAN DE RESTAURACIÓN DE LA CANTERA "COSCOBILO" EN  
OLAZAGUTIA (NAVARRA)**

**Cod. Epte. SEMSI-SMI-3213 Coscobilo**

**PROMOTOR:** CEMENTOS PORTLAND VALDERRIVAS S.A.  
"OLAZAGUTIA"

**FECHA:** OCTUBRE DE 2020

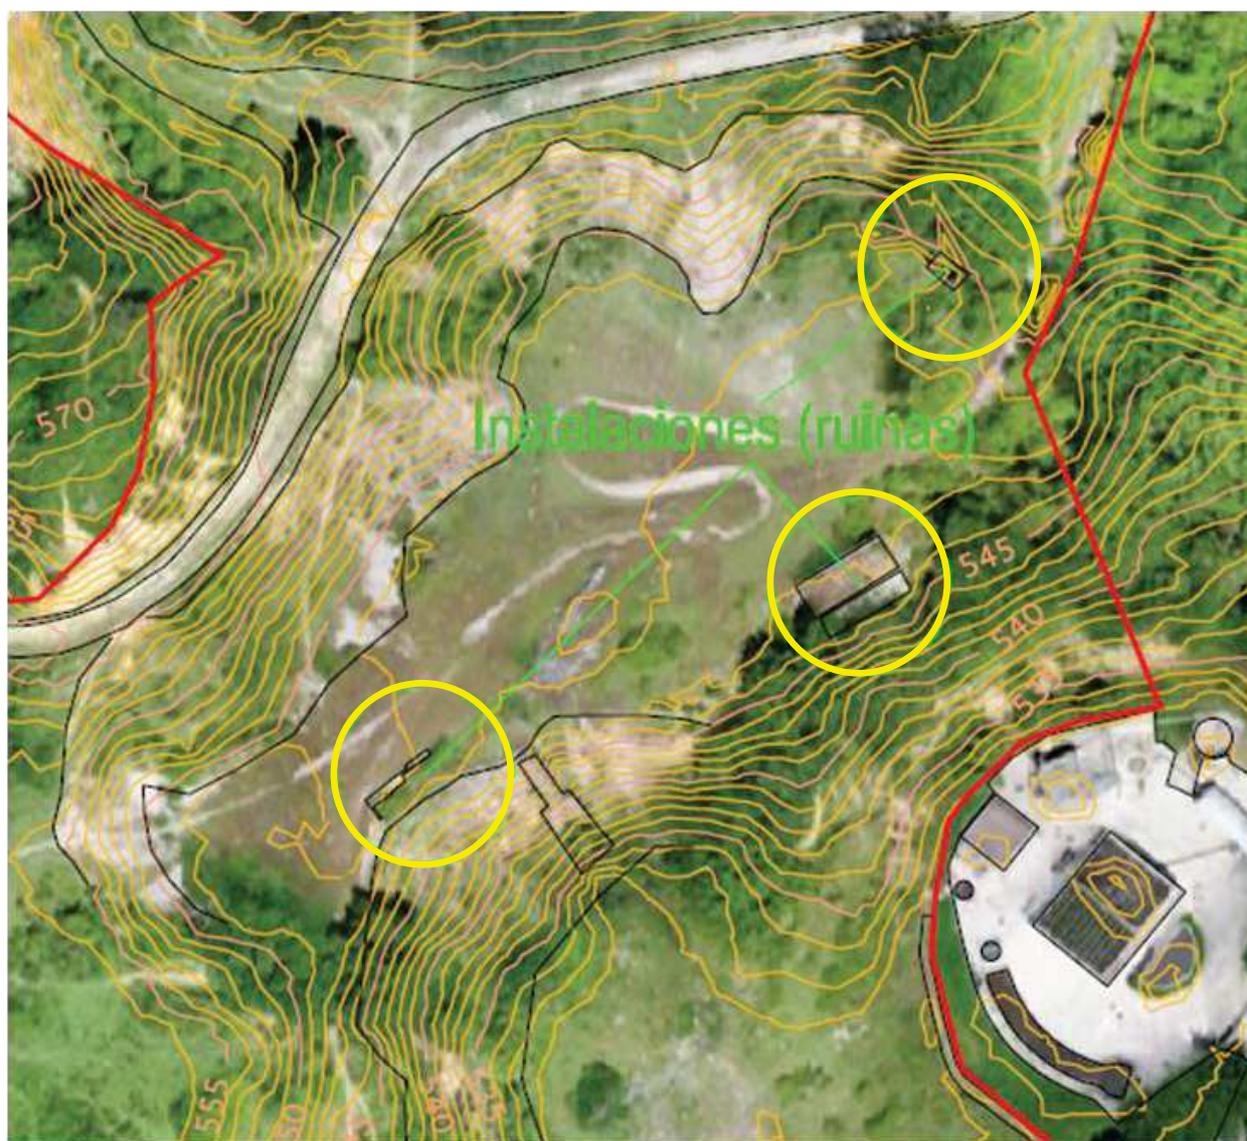
Partiendo del acceso de entrada a la cantera, en el lado izquierdo del camino se encuentran una serie de estructuras en ruinas correspondientes a las antiguas instalaciones de la cantera.

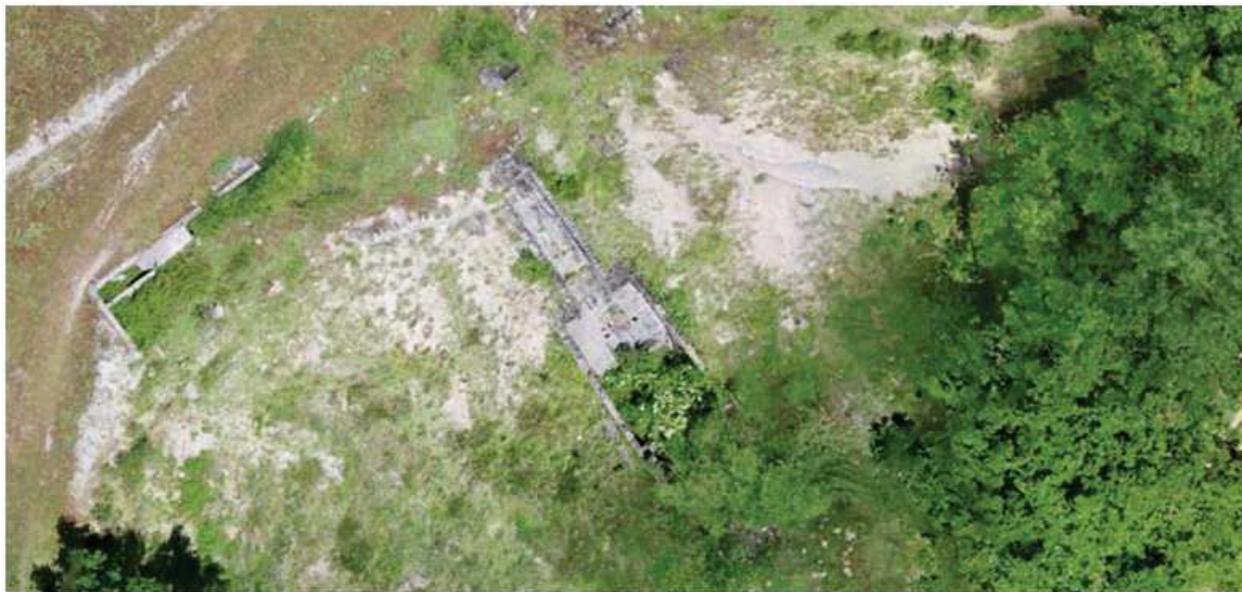
Las estructuras corresponden a diversas instalaciones. Una de ellas, se mantendrá, dada su singularidad, a petición del Ayuntamiento. Se trata de la rampa de hormigón por la que se deslizaba el material de cantera. Se propone mantener esta estructura como vestigio del pasado minero de la zona y por la dificultad de su retirada.

Las demás estructuras corresponden a distintos edificios en ruinas que deberán ser demolidas y sus residuos (Residuos de Construcción y Demolición, RCDs) llevados a gestor autorizado.

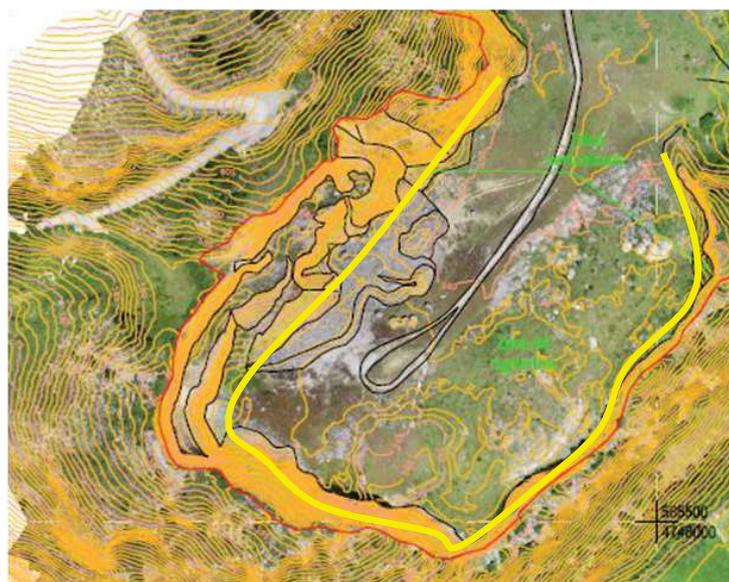
La cantera en situación de abandono presenta unos taludes residuales verticalizados en sus límites Norte, Oeste y Suroeste. Estos taludes, tal y como se puede ver en planos presentan alturas verticales superiores a los 50 m.

Además, en la zona noroeste el talud es irregular con una berma residual a la cota 578 m.

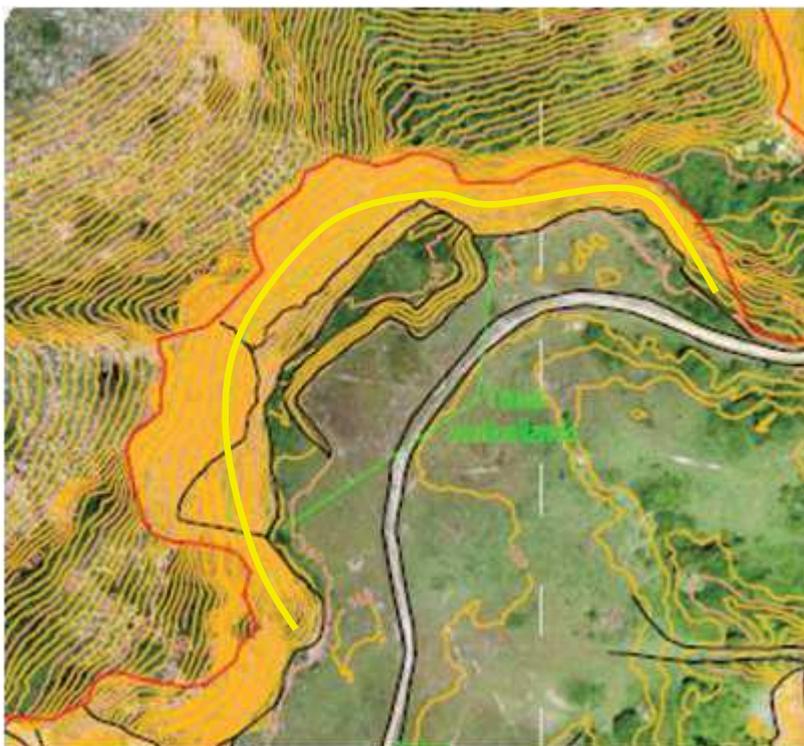
En la parte central del frente norte el talud es continuo y se ha realizado un relleno parcial a su pie.

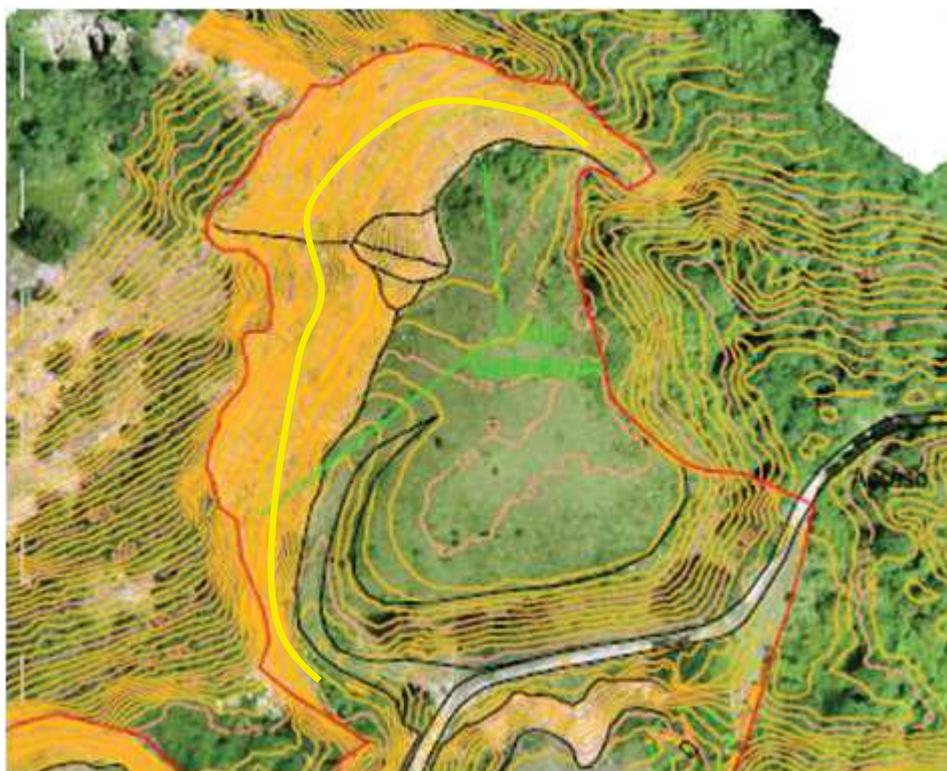
En la zona Norte-Noreste, se encuentra el talud más pequeño y oculto, pero que también presenta un frente continuo verticalizado de más de 55 m.

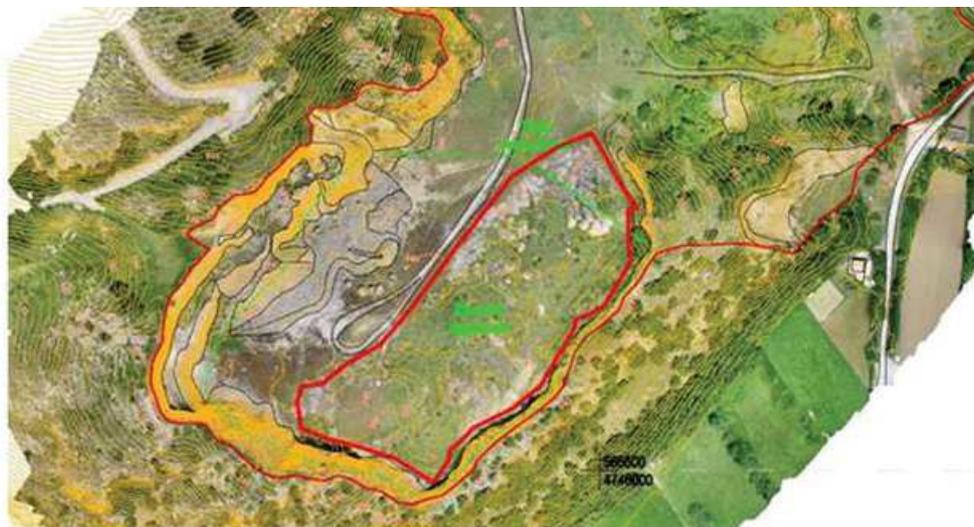
En la zona Suroeste de la plaza de la cantera se han realizado vertidos de materiales naturales (rocas y tierras) que no se han ordenado y regularizado, de forma que presentan un aspecto irregular y no han sido colonizados por la vegetación, tal y como ocurre en otras zonas de la plaza.
