**MODIFICACIÓN DEL PROYECTO DE EXPLOTACIÓN PARA EL  
FRENTE DE OFITA DE LA CANTERA “ARRITXURI” 33061 EN  
LA LOCALIDAD DE ALMANDOZ, VALLE DE BAZTAN  
(NAVARRA)**

**Ref. expte. SEMSI-SMI-ARRITXURI 33061**

**CANTERAS ACHA S.A.**

**Mayo de 2020**

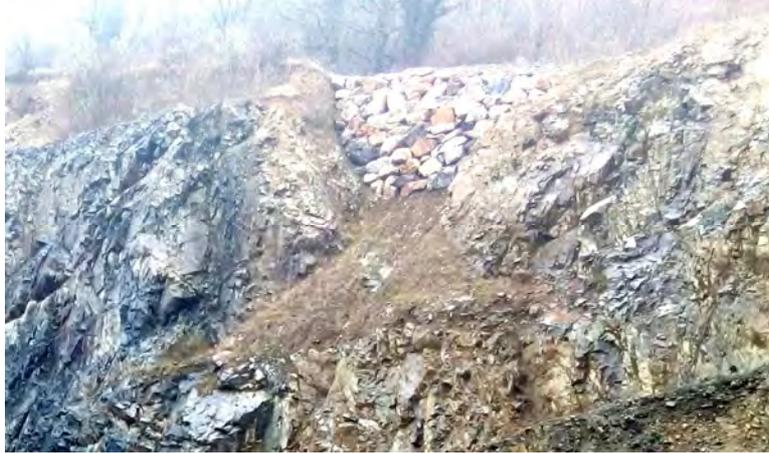
- En lo alto del talud T2 se observa la existencia de un muro de escollera de unos 8 metros de altura, el cual aparece apoyado sobre la cabeza del talud y muy próximo a ella. La escollera sujeta materiales blandos (coluviales) ya que la explotación de la ofita los ha alcanzado en esa zona. La escollera no parece presentar

patologías, y parece estar apoyada en ofita, por lo que hasta el momento de las visitas de campo podemos considerarla estable. No obstante, la cercanía a la corta de la cantera hace aconsejable que se vigile periódicamente para controlar su estado.

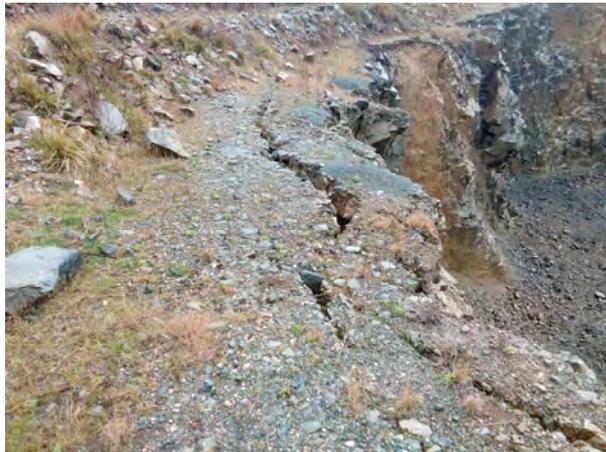
- La zona superior del talud T8 aparece más fracturada incluso que la parte inferior, con incluso bloques en voladizo. Inspeccionando la cabeza del talud, se observaron varias grietas de tracción subparalelas al talud, con aperturas centimétricas. A continuación, podemos ver una fotografía de estas grietas.

Se considera necesaria la ejecución de un saneo de la cabeza de este talud, para eliminar los materiales que puedan quedar en estado metaestable por la generación de dichas grietas.

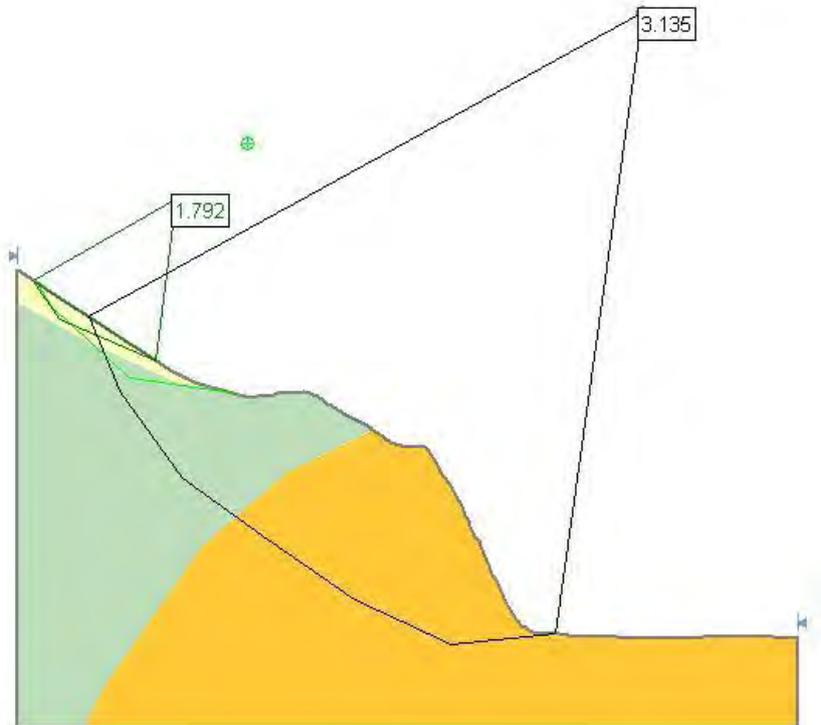
**Talud T3 (perfil P1 S0)**  
Topografía actual. Rotura no circular.

- En el talud T3, las roturas más desfavorables que pudieran afectar al talud rocoso de la cantera presentan valores de factor de seguridad elevados, de 3,135 y 2,567 (perfiles P1 y P2 respectivamente).

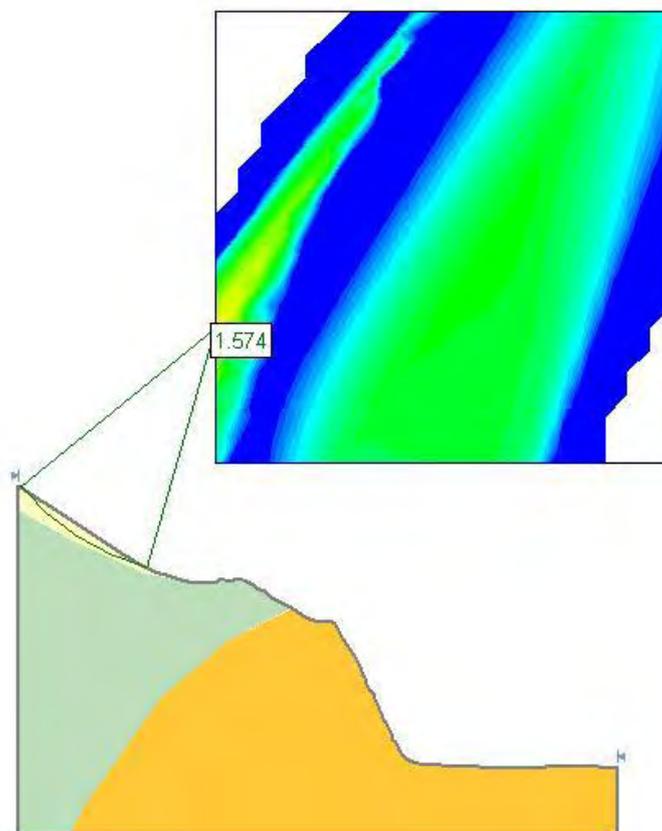
Topografía actual. Rotura circular.

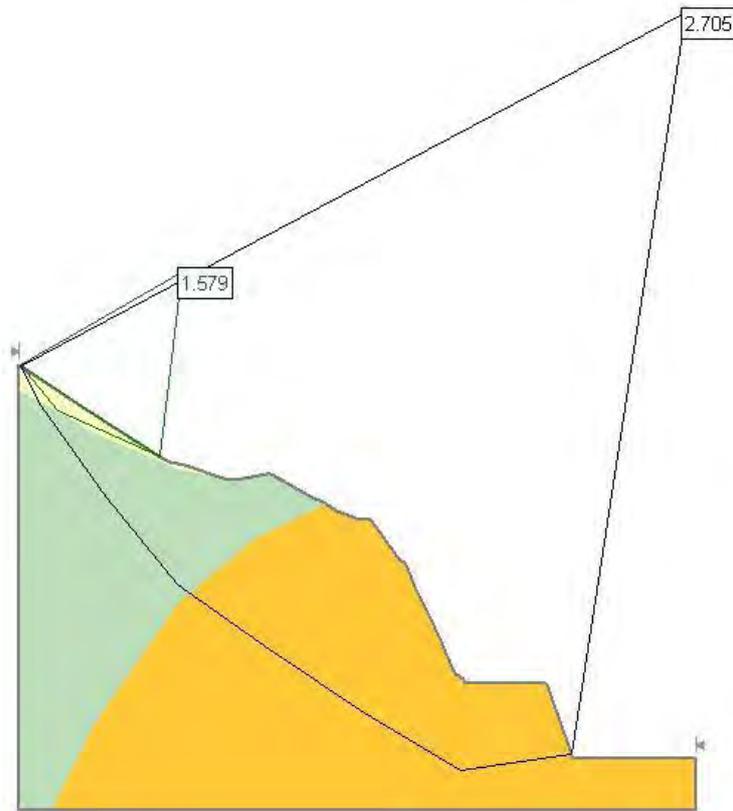
**Talud T3 (perfil P1 S0)**  
Topografía proyectada. Rotura no circular.

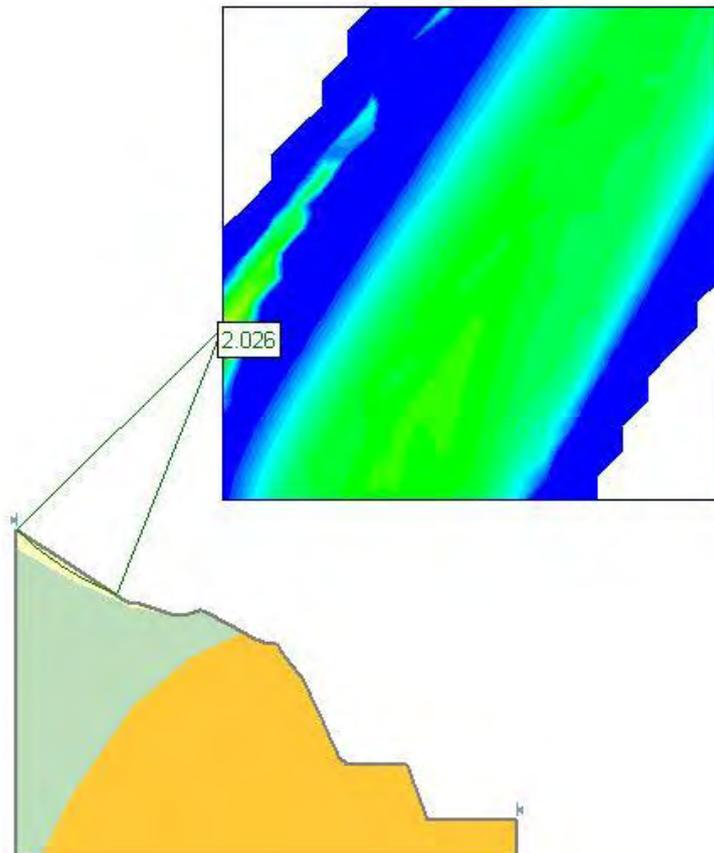
Topografía proyectada. Rotura circular.

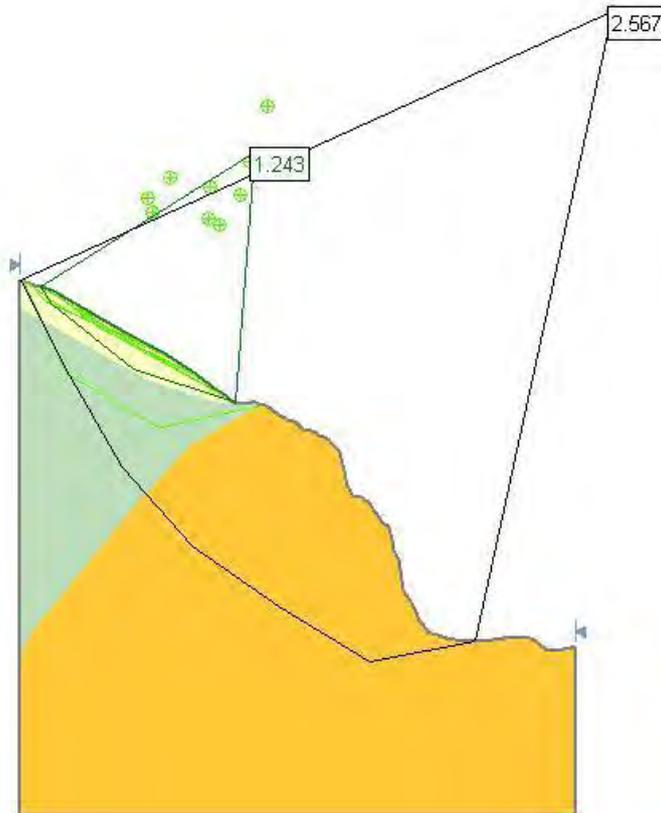
**Talud T3 (perfil P2 SO)**  
Topografía actual. Rotura no circular.

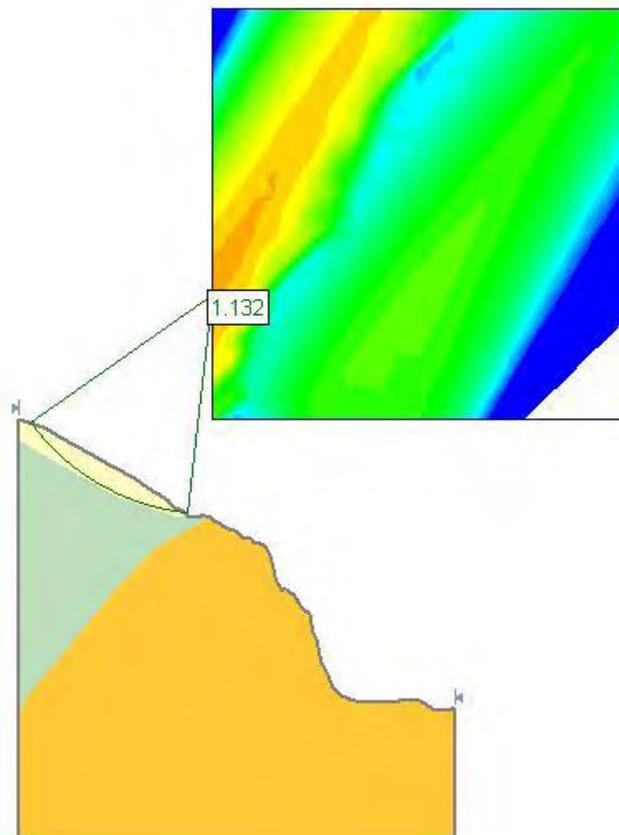
Topografía actual. Rotura circular.

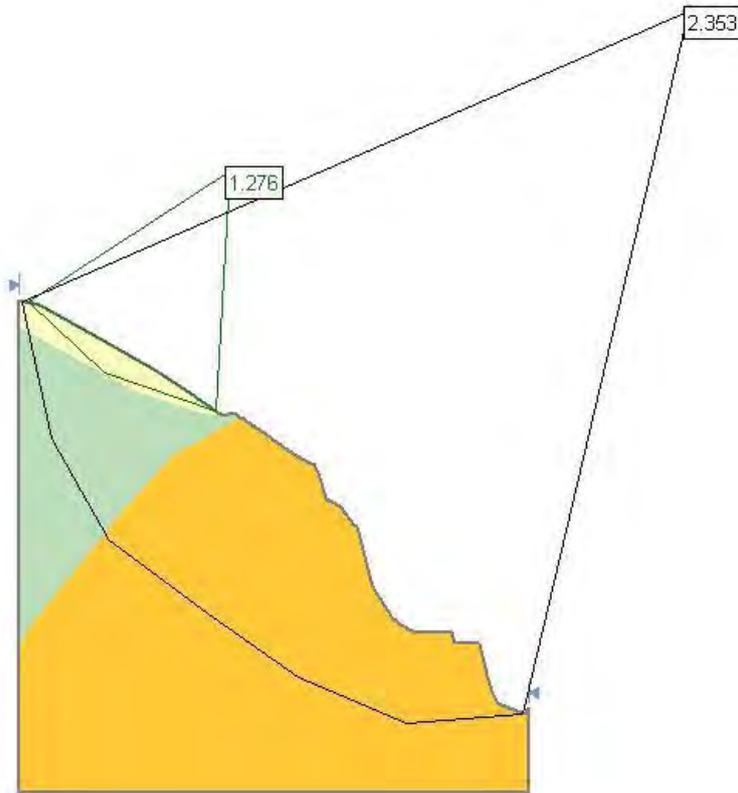
**Talud T3 (perfil P2 SO)**  
Topografía proyectada. Rotura no circular.

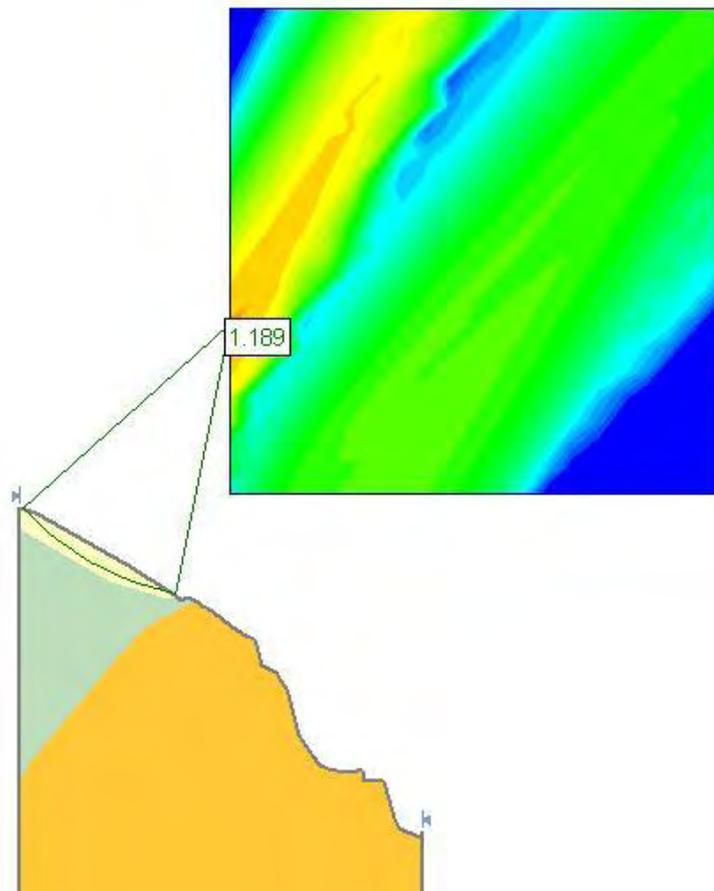
Topografía proyectada. Rotura circular.

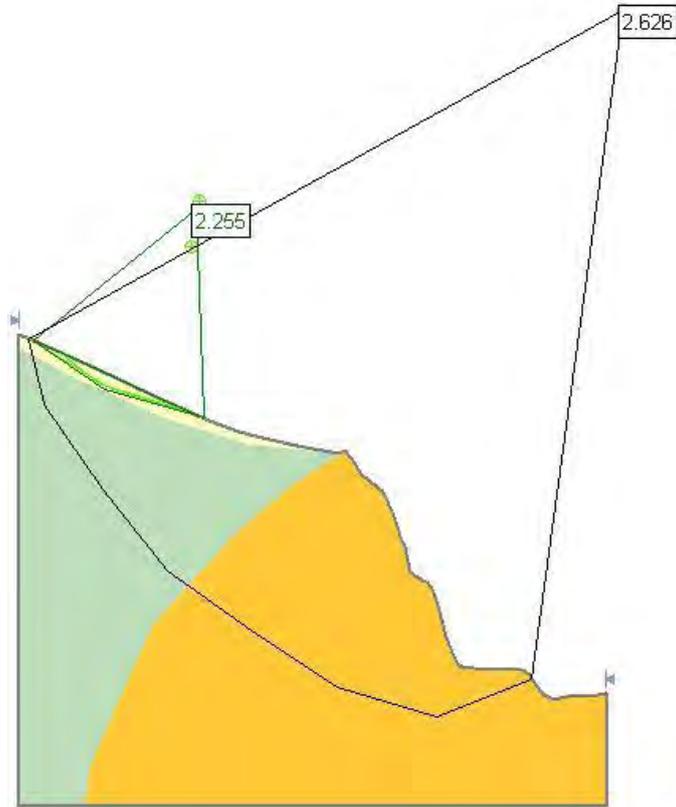
**Talud T2 (perfil P3 NO)**  
Topografía actual. Rotura no circular.

- Para los taludes definidos como T1 y T2, corta noroeste de la cantera, las roturas con menor valor de factor de seguridad aparecen afectando a los depósitos coluviales cuaternarios que se encuentran, como ya hemos comentado anteriormente, fuera del perímetro de la cantera. La rotura más desfavorable que pudiera darse afectando al talud de la explotación, presenta un factor de seguridad de 2,626.

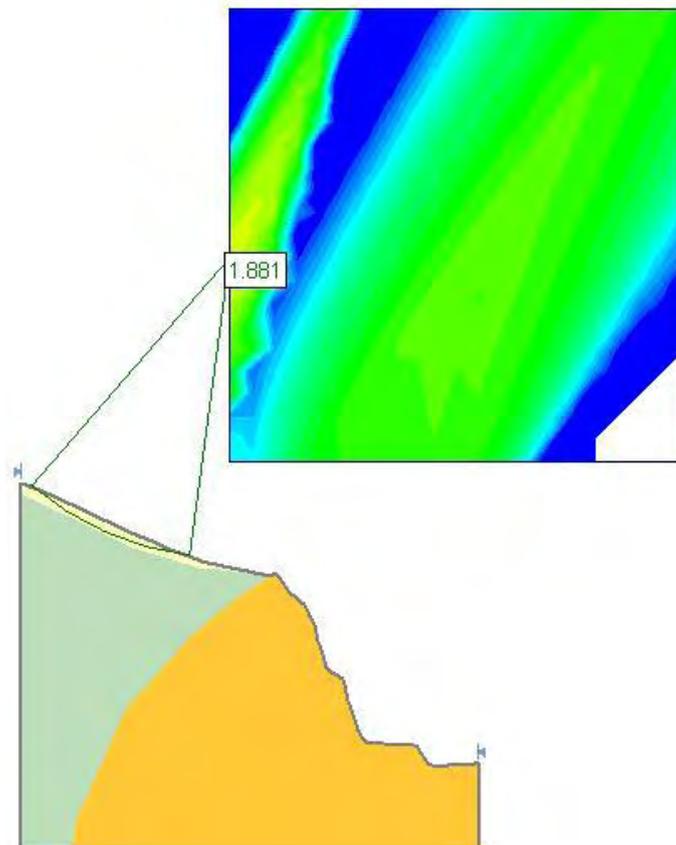
Topografía actual. Rotura circular.

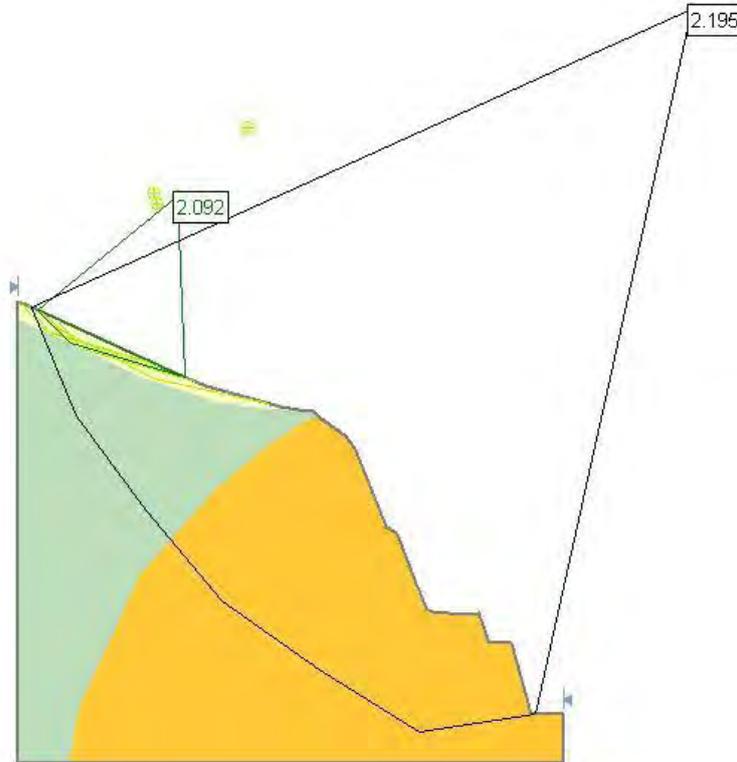
**Talud T2 (perfil P3 NO)**  
Topografía proyectada. Rotura no circular.

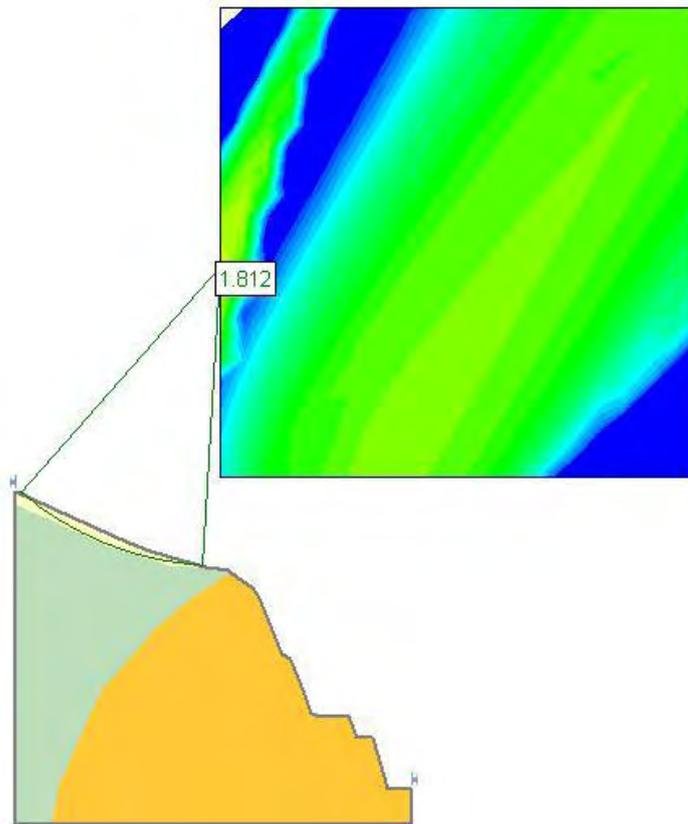
Topografía proyectada. Rotura circular.

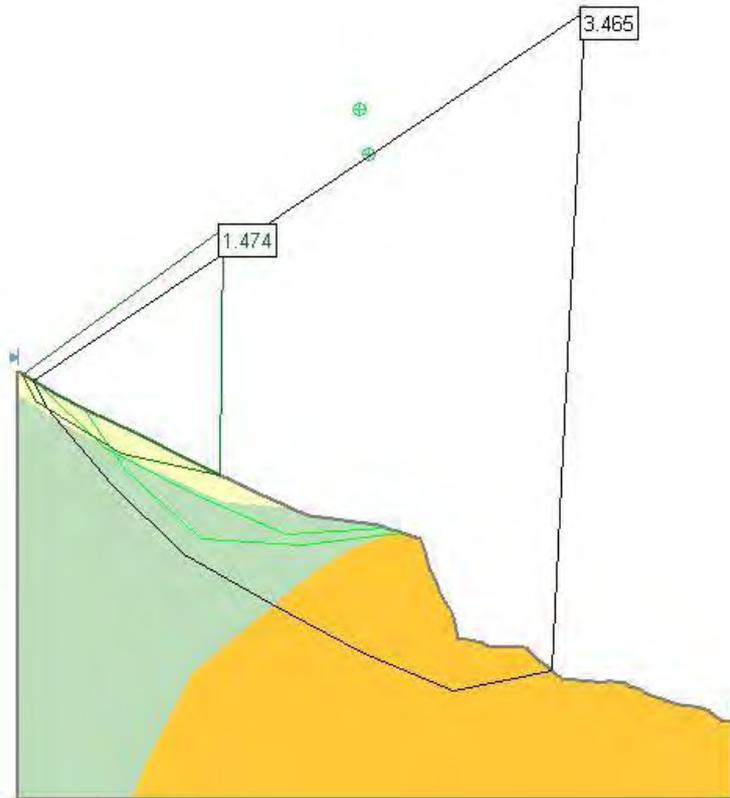
**Talud T2 (perfil P4 NO)**  
Topografía actual. Rotura no circular.

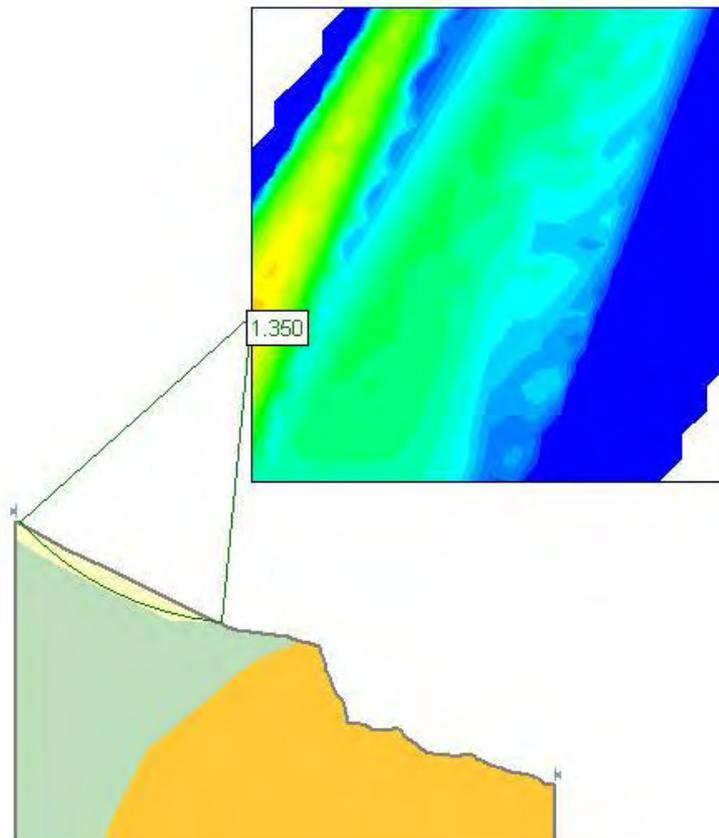
Topografía actual. Rotura circular.

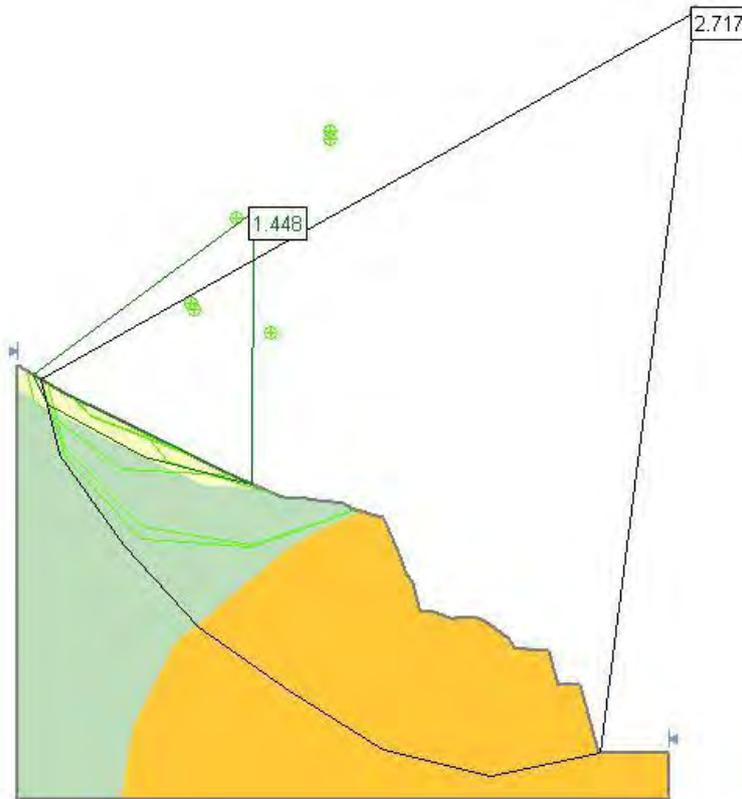
**Talud T2 (perfil P4 NO)**  
Topografía proyectada. Rotura no circular.

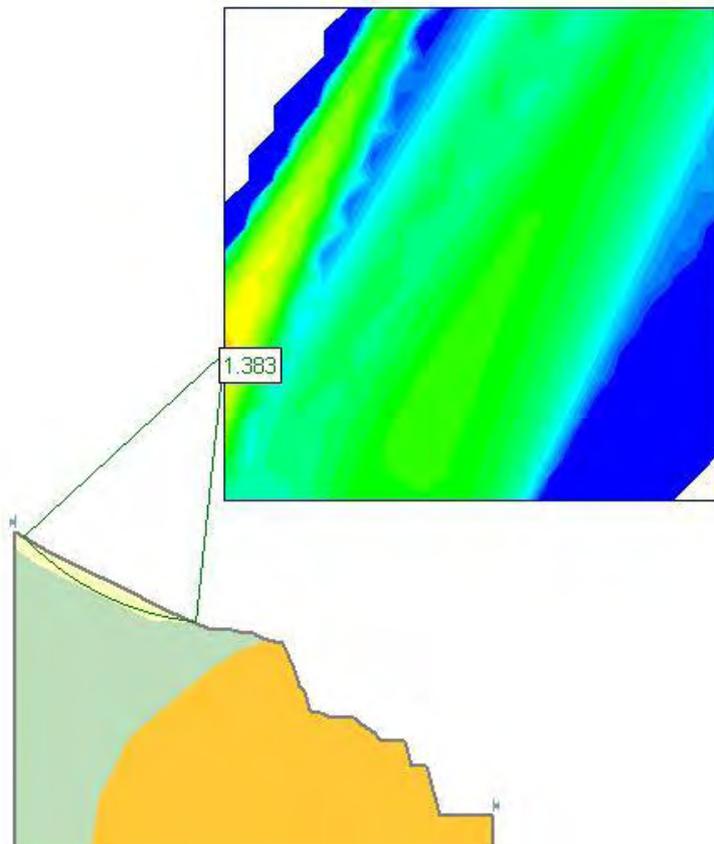
Topografía proyectada. Rotura circular.

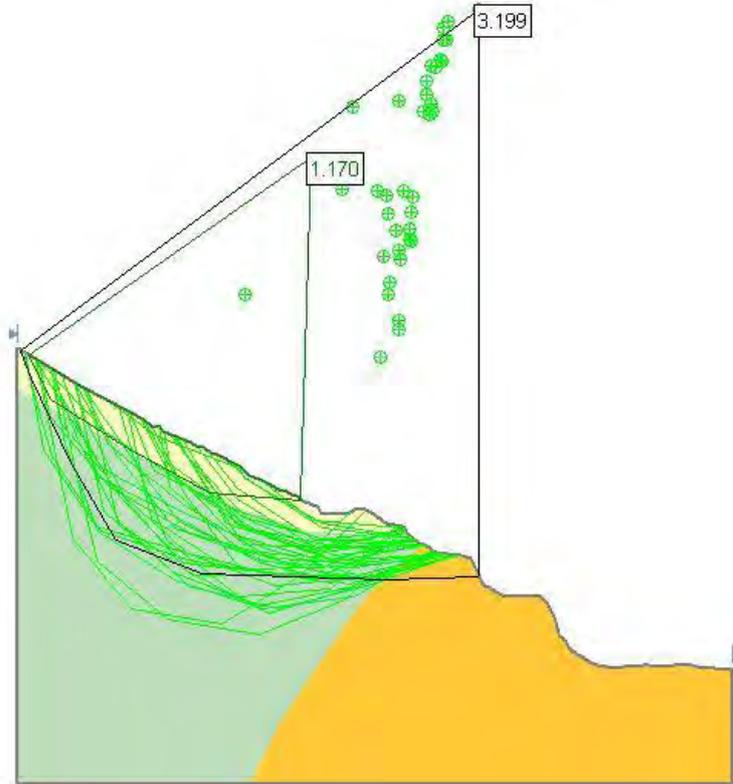
**Talud T1 (perfil P5 NO)**  
Topografía actual. Rotura no circular.

- Únicamente en el perfil P5 N-O, se ha obtenido una rotura con un factor de seguridad inferior a 1,20. Se trata de una fractura que afecta a los depósitos coluviales cuaternarios existentes al norte de la explotación, fuera de ella, con un valor de 1,170. Además, la entidad de la rotura no es importante, por lo que en el caso de producirse no afectaría al interior de la cantera. La rotura más desfavorable que afectaría al talud rocoso de la cantera en ese perfil, presenta un valor de factor de seguridad de 3,199.

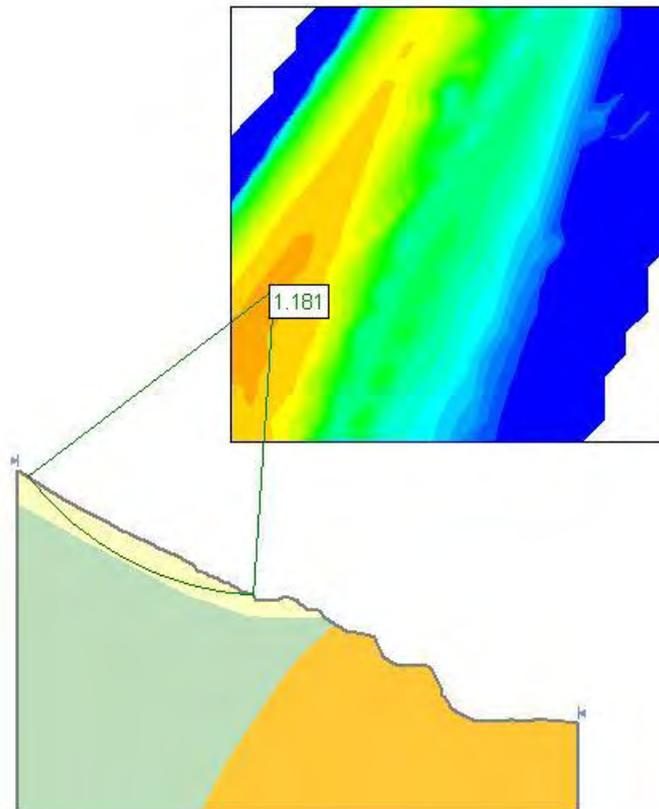
Topografía actual. Rotura circular.

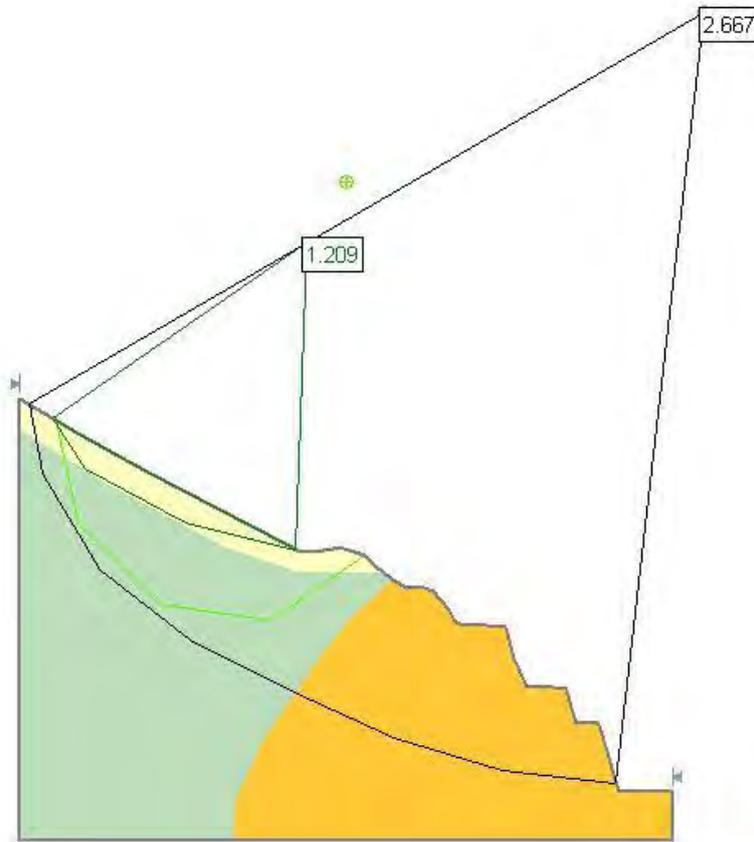
**Talud T1 (perfil P5 NO)**  
Topografía proyectada. Rotura no circular.

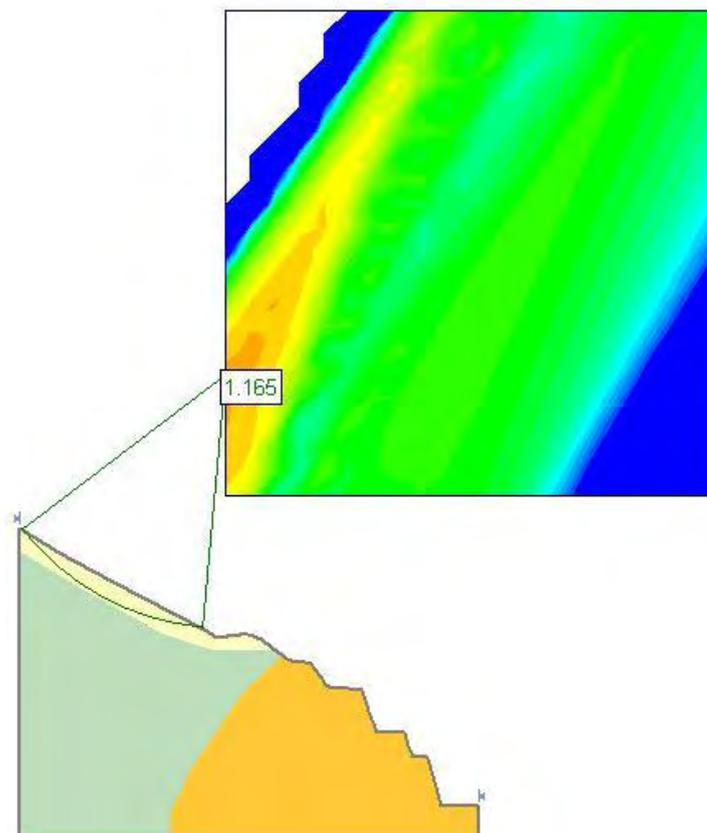
Topografía proyectada. Rotura circular.

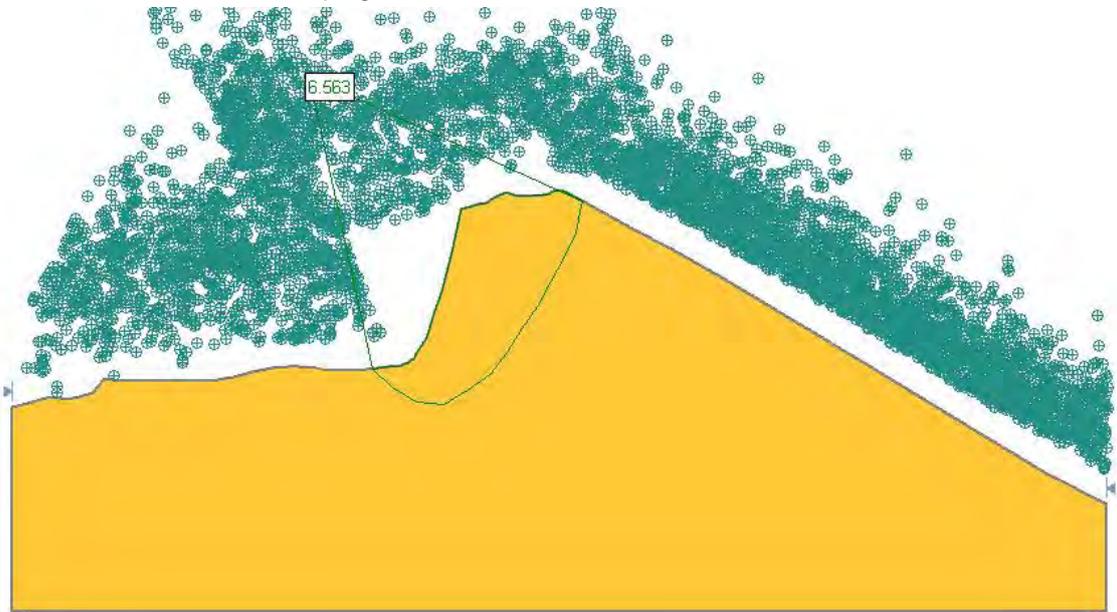
**Talud T8 (perfil P1 NE)**  
Topografía actual. Rotura no circular.

- El talud T8, al igual que el T5, está totalmente formado por ofita, obteniéndose roturas más desfavorables con factores de seguridad de 6,563 y 6,651 (perfiles P1 NO y P2 NO respectivamente).

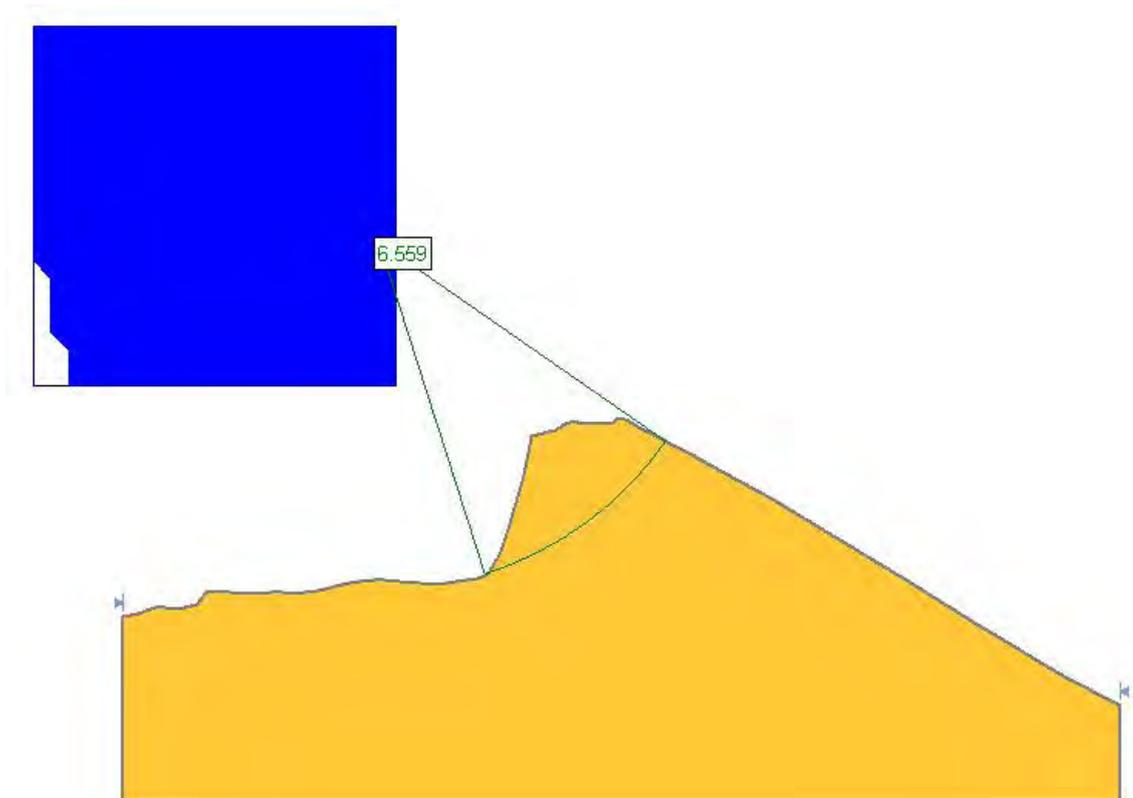
Topografía actual. Rotura circular.

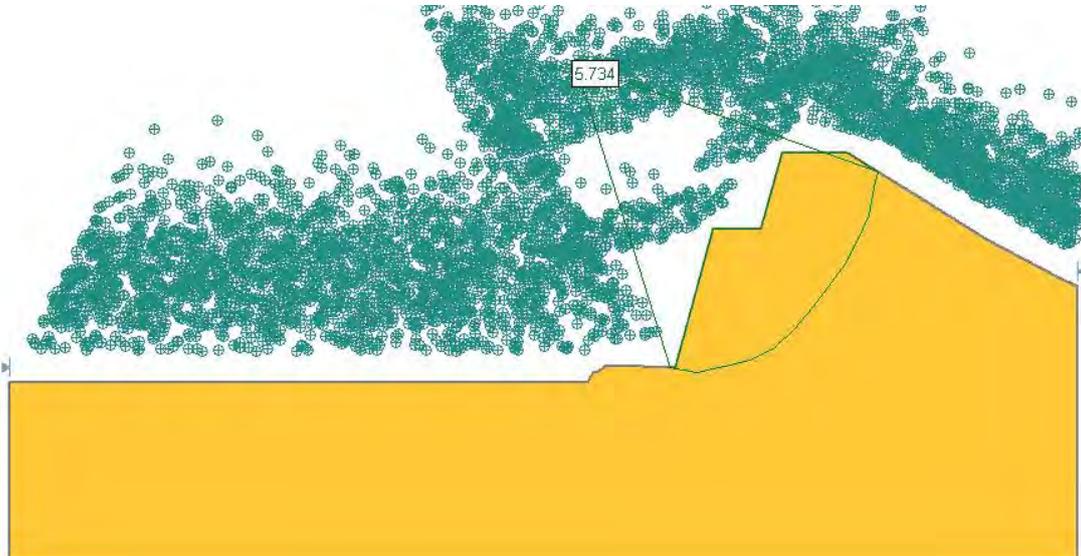
**Talud T8 (perfil P1 NE)**  
Topografía proyectada. Rotura no circular.

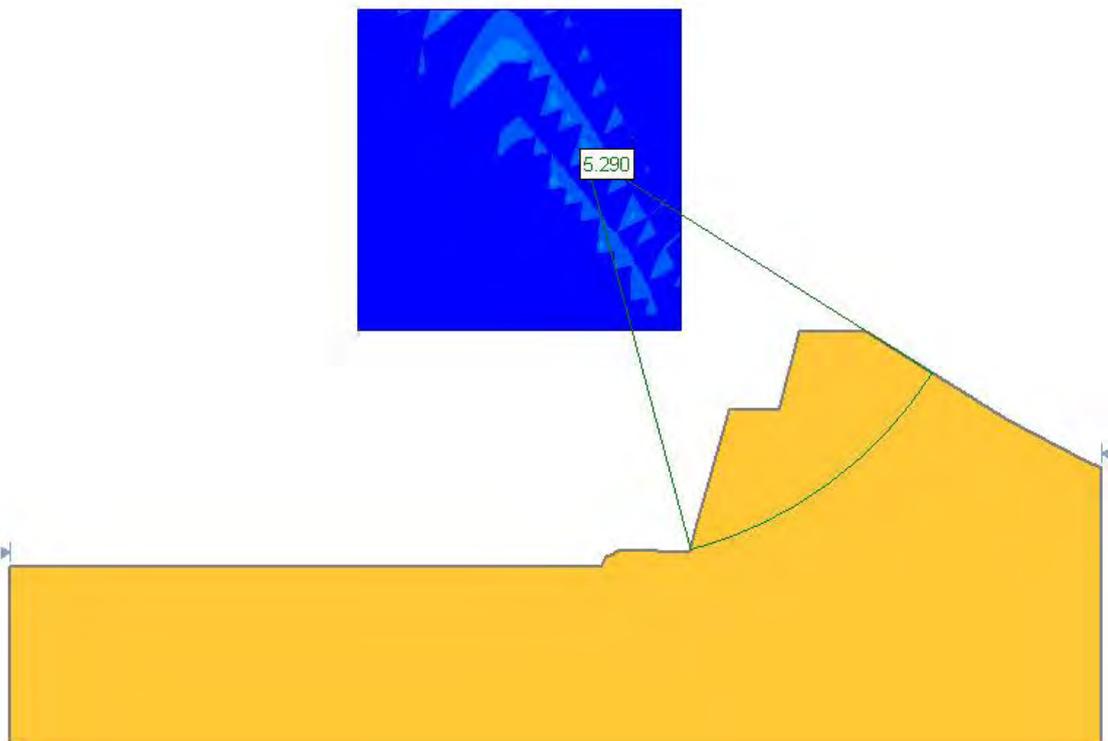
Topografía proyectada. Rotura circular.

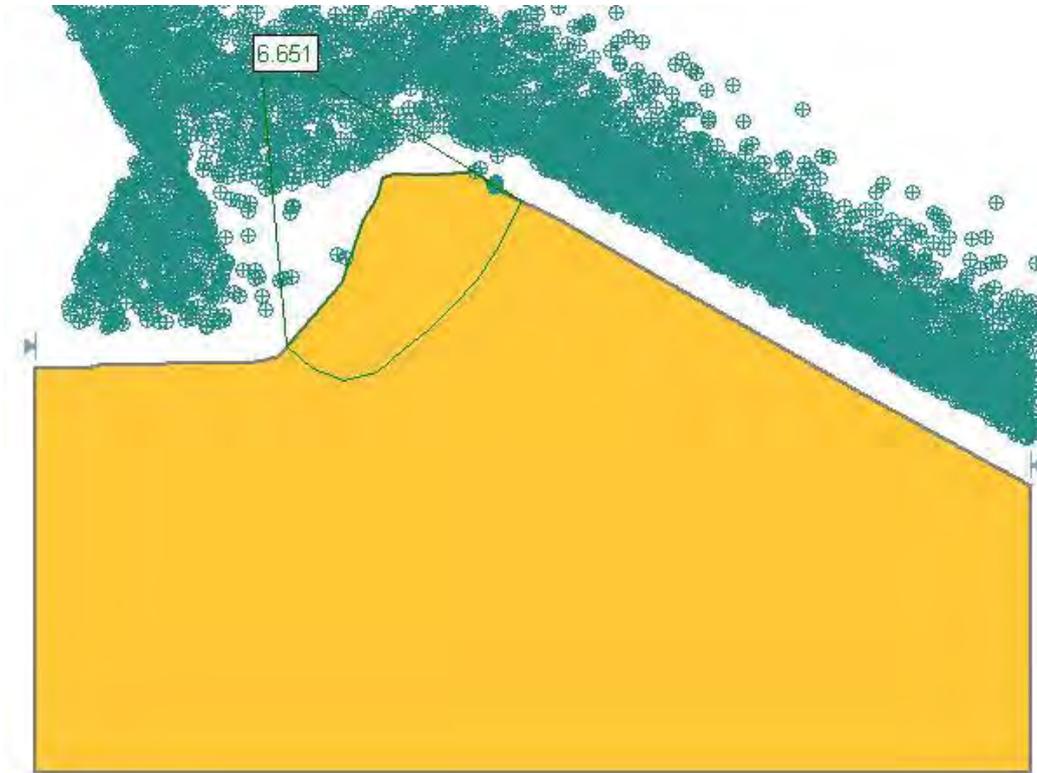
**Talud T8 (perfil P2 NE)**  
Topografía actual. Rotura no circular.

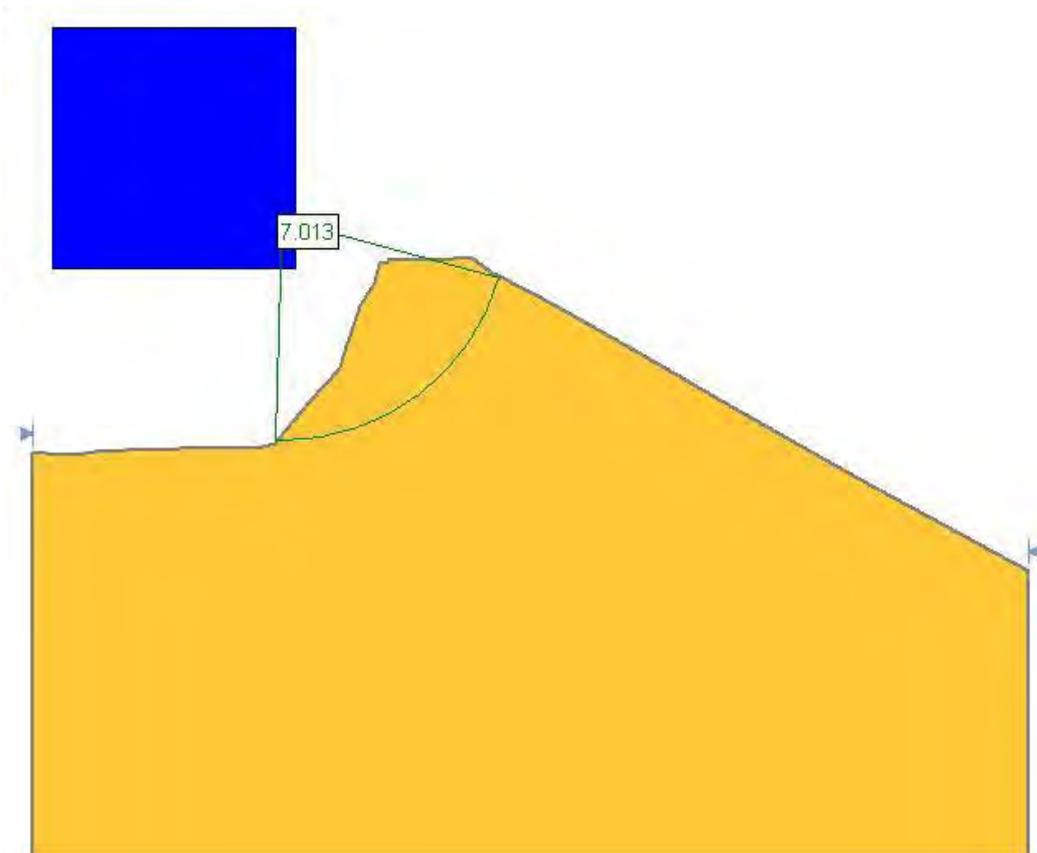
Topografía actual. Rotura circular.

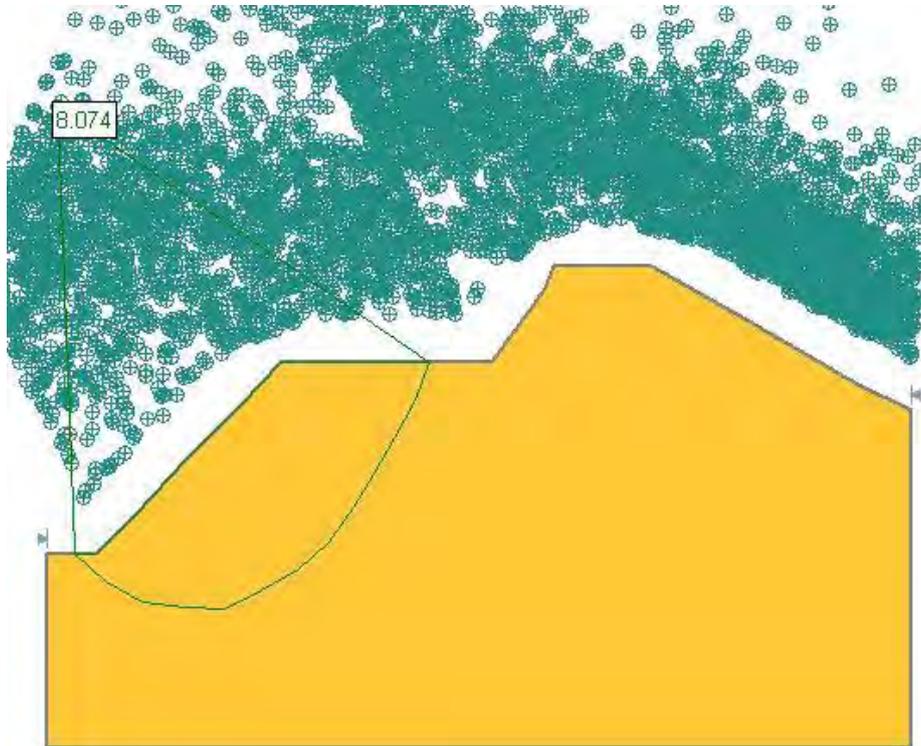
**Talud T8 (perfil P2 NE)**  
Topografía proyectada. Rotura no circular.

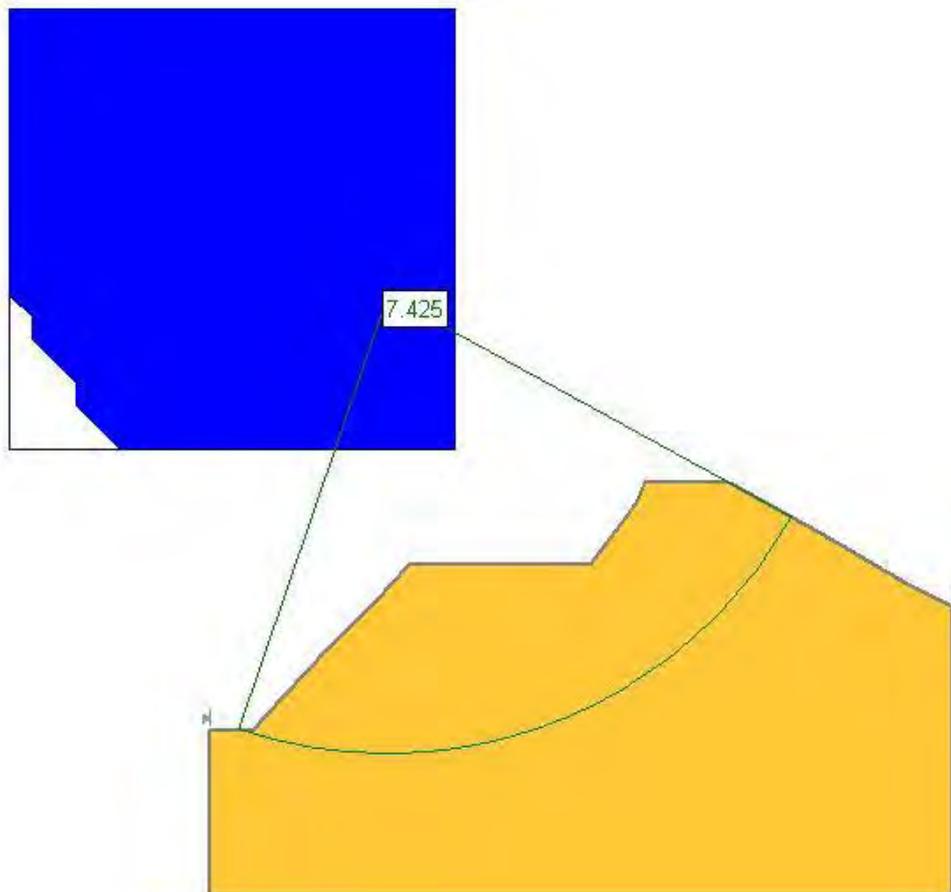
Topografía proyectada. Rotura circular.

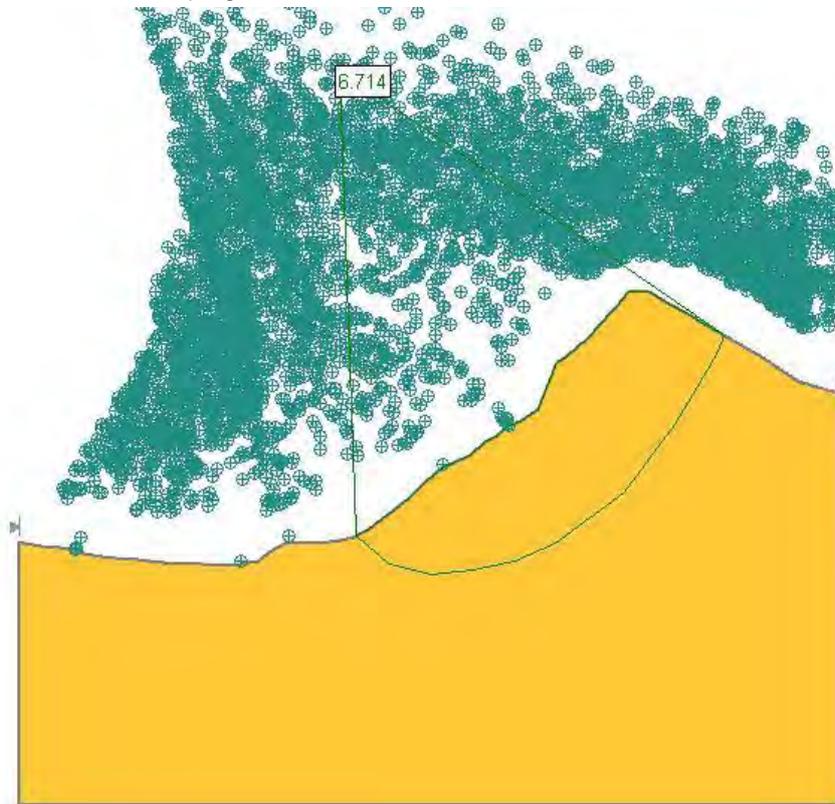
**Talud T5 (perfil P3 SE)**  
Topografía actual. Rotura no circular.

- Para el talud T5, se obtienen roturas con factores de seguridad muy superiores, ya que todo el talud está formado por roca, y no aparecen otros materiales apoyándose sobre ella. Así, los factores de seguridad que se han obtenido para los perfiles P3 a P5 en ese talud han sido variables, con un valor mínimo de 6,714 (concretamente en el perfil P3 SE).

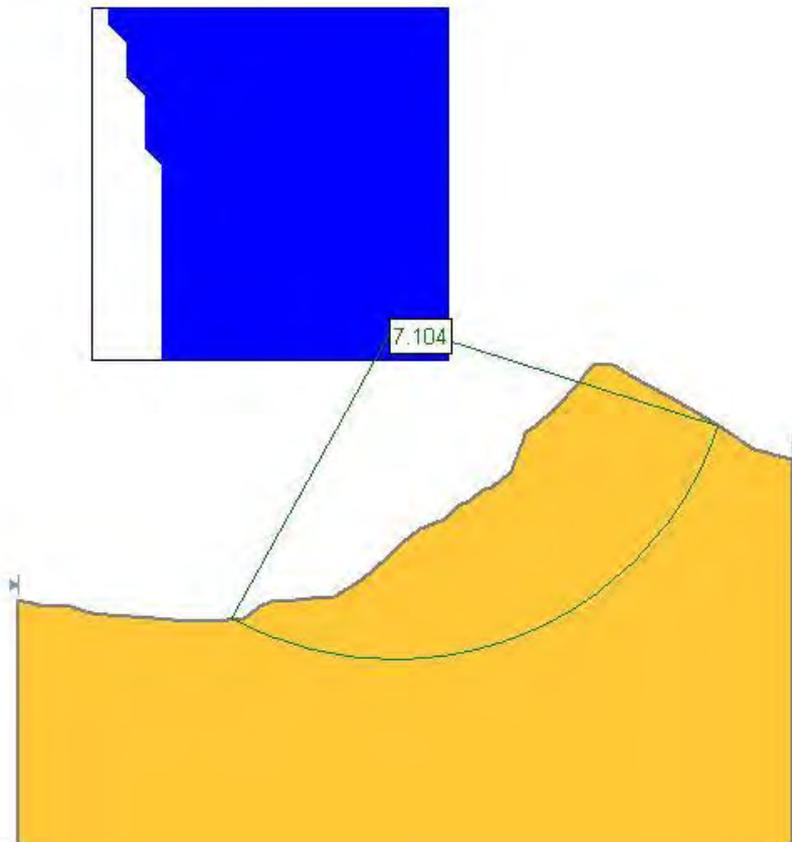
Topografía actual. Rotura circular.

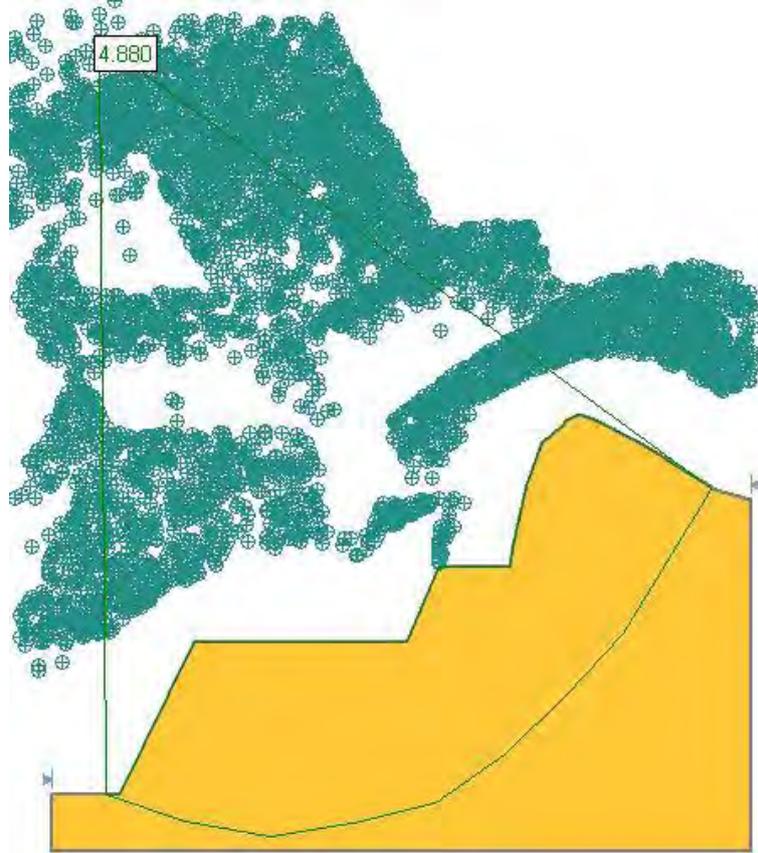
### Talud T5 (perfil P3 SE) Topografía proyectada. Rotura no circular.

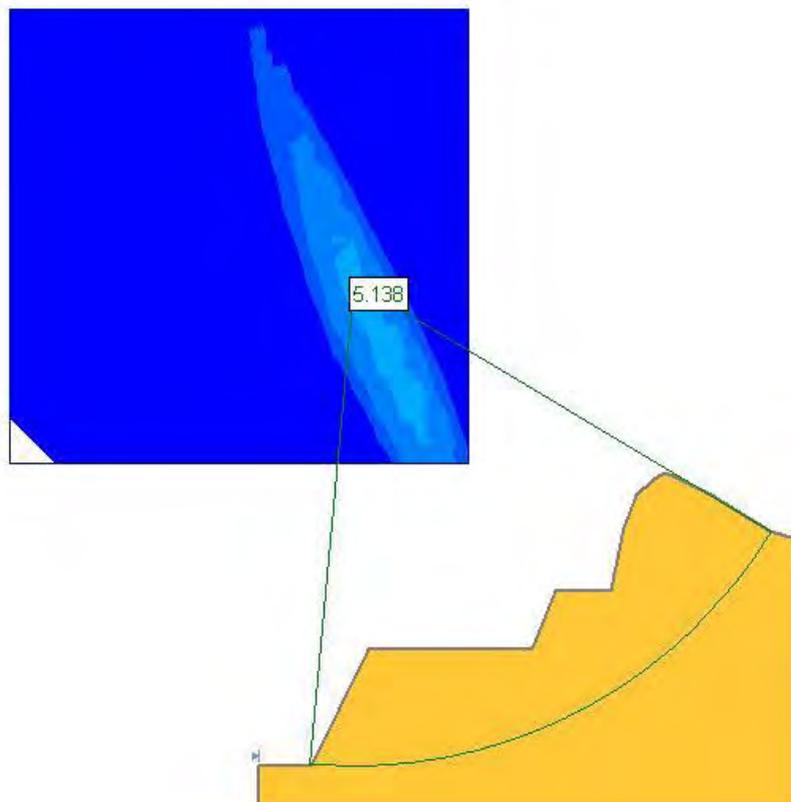
### Topografía proyectada. Rotura circular.

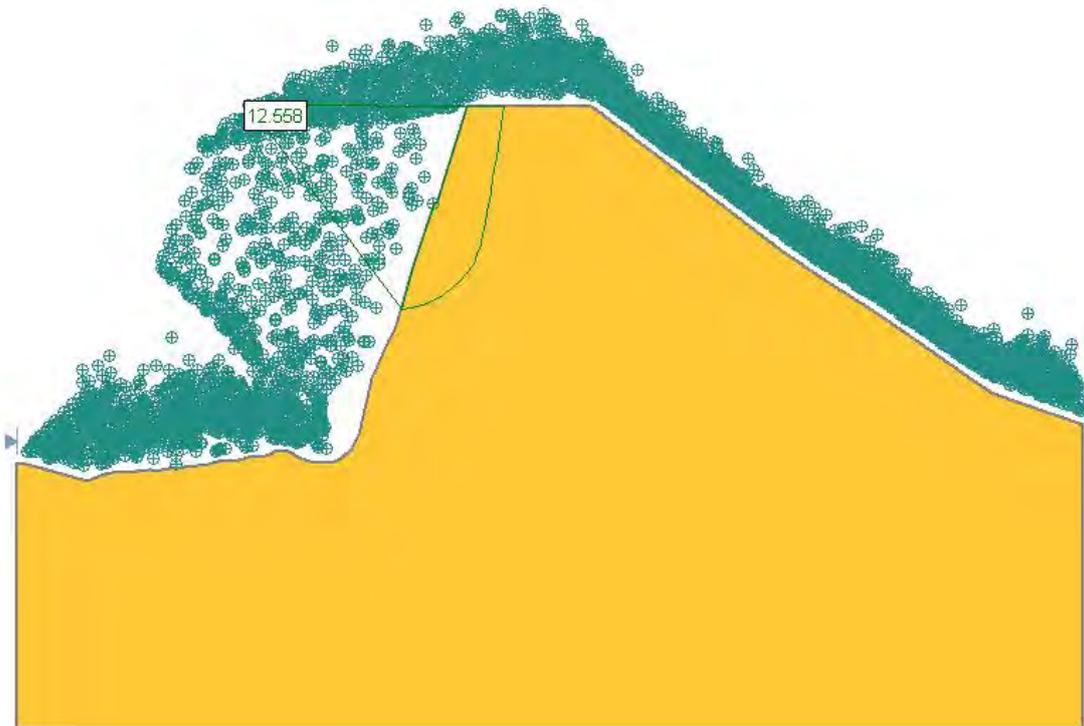
Talud T5 (perfil P4 SE)  
Topografía actual. Rotura no circular.
