**MODIFICACIÓN DEL PROYECTO DE EXPLOTACIÓN PARA EL  
FRENTE DE OFITA DE LA CANTERA “ARRITXURI” 33061 EN  
LA LOCALIDAD DE ALMANDOZ, VALLE DE BAZTAN  
(NAVARRA)**

**Ref. expte. SEMSI-SMI-ARRITXURI 33061**

**CANTERAS ACHA S.A.**

**Mayo de 2020**

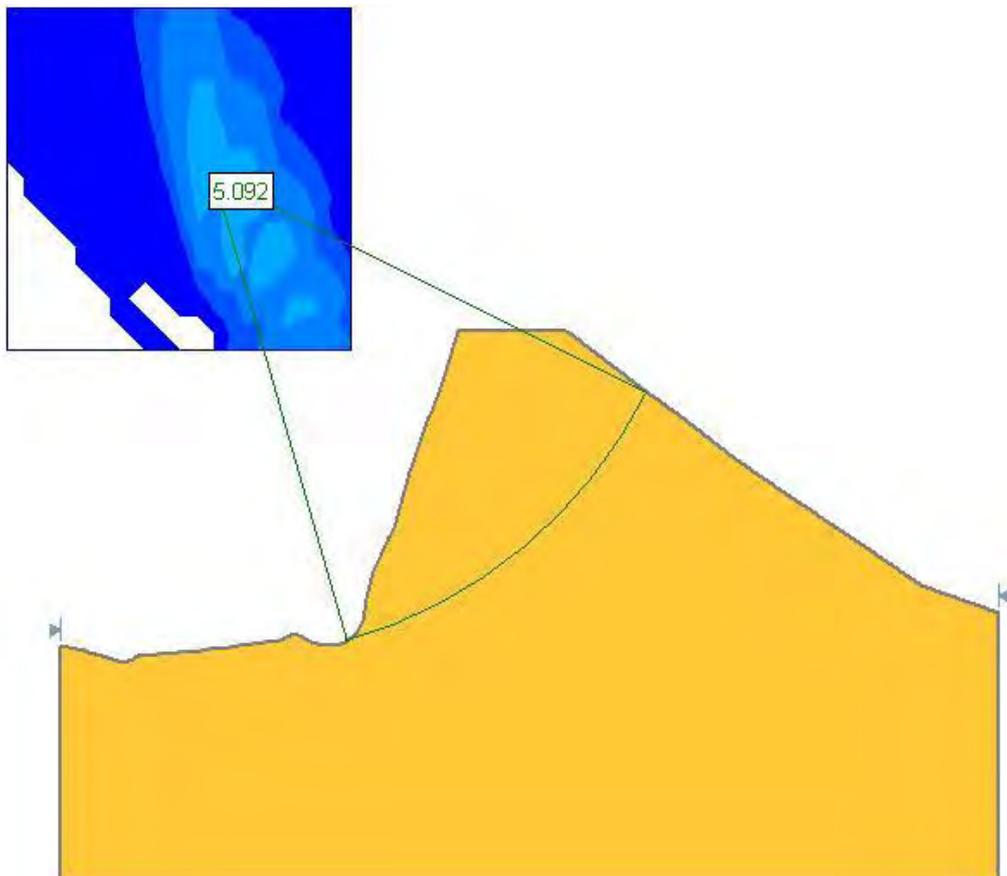
Topografía actual. Rotura circular.

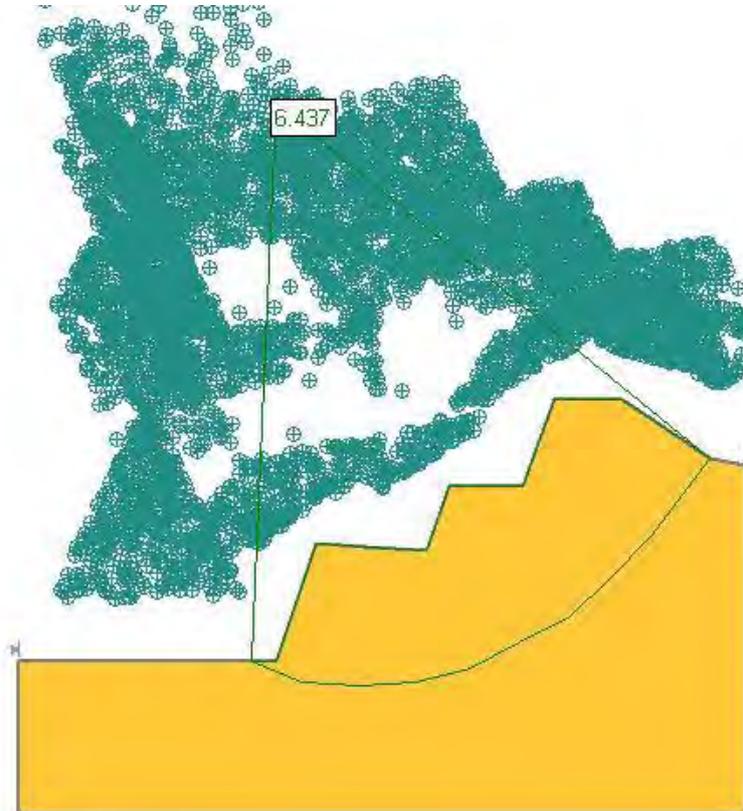
**Talud T5 (perfil P4 SE)**  
Topografía proyectada. Rotura no circular.

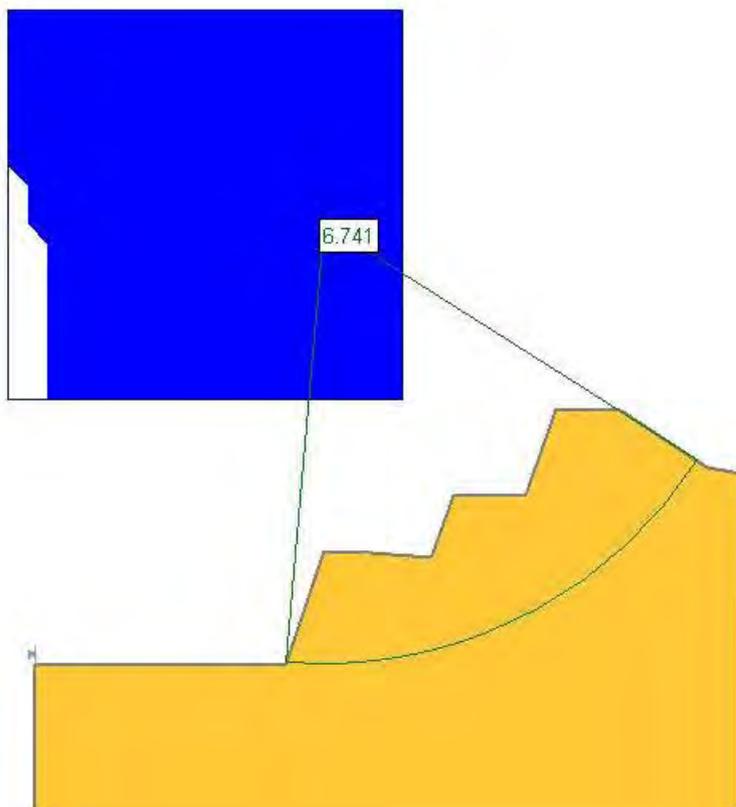
Topografía proyectada. Rotura circular.

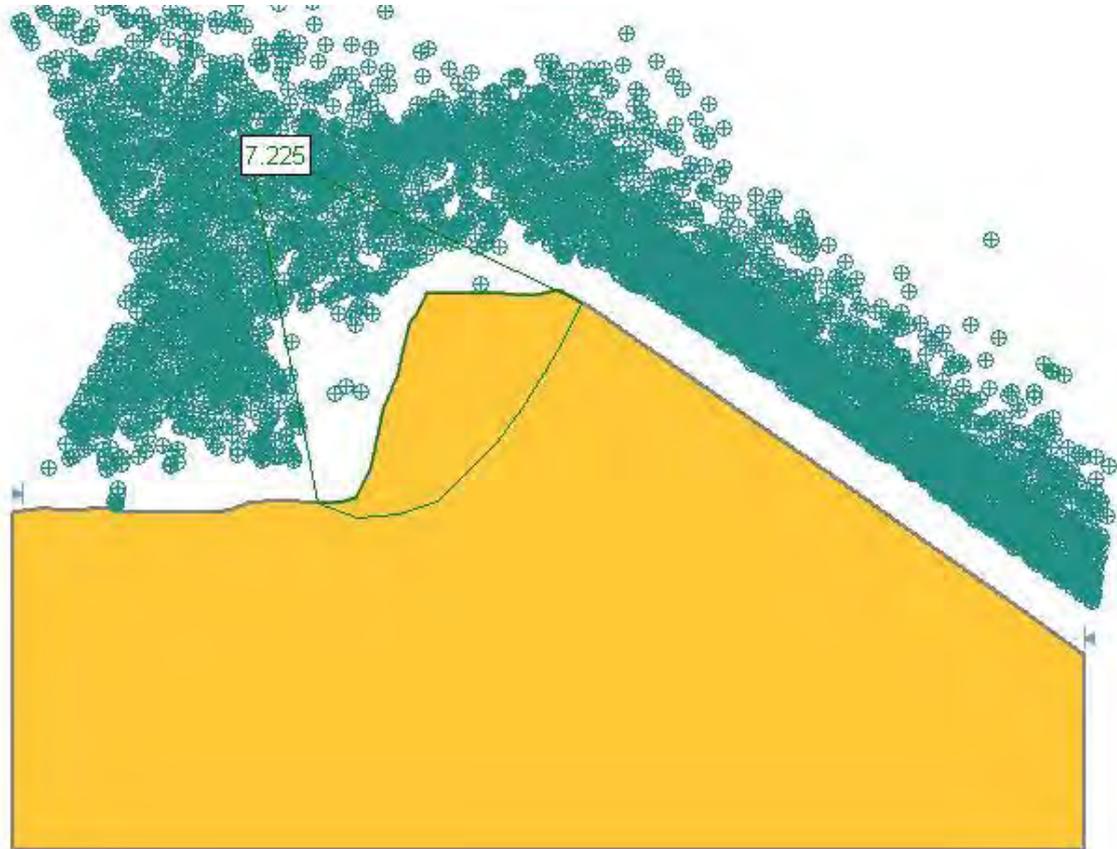
Talud T5 (perfil P5 SE)  
Topografía actual. Rotura no circular.

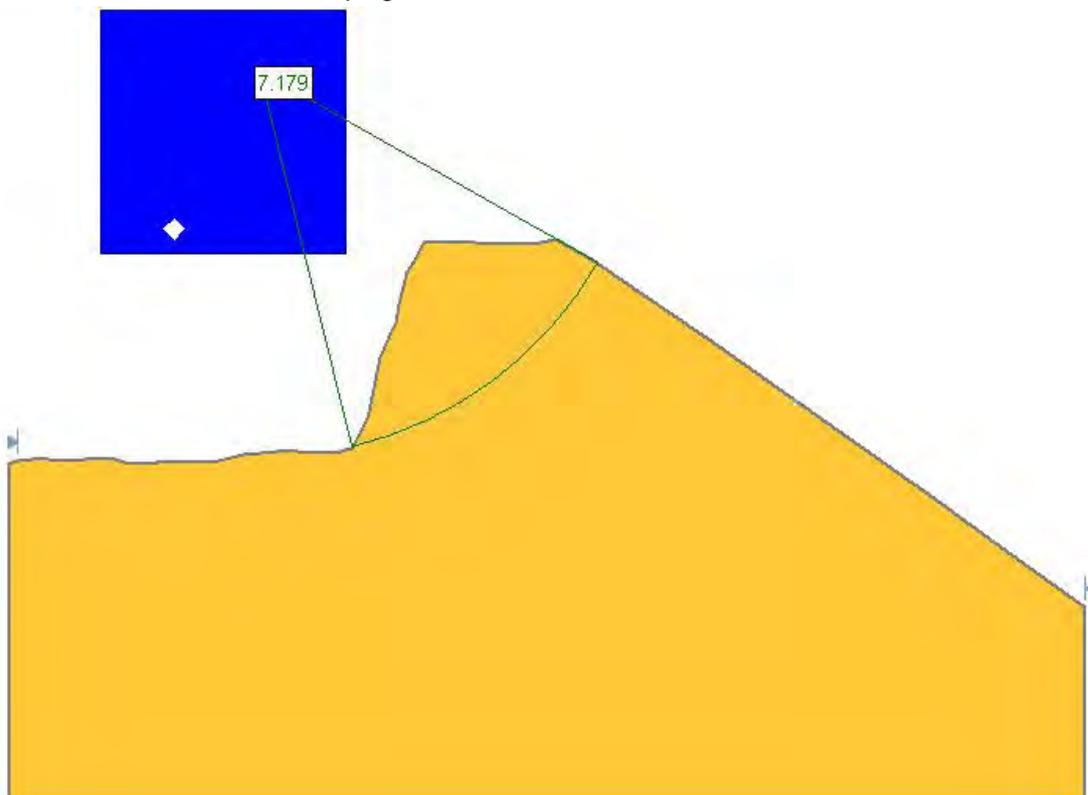
Topografía actual. Rotura circular.

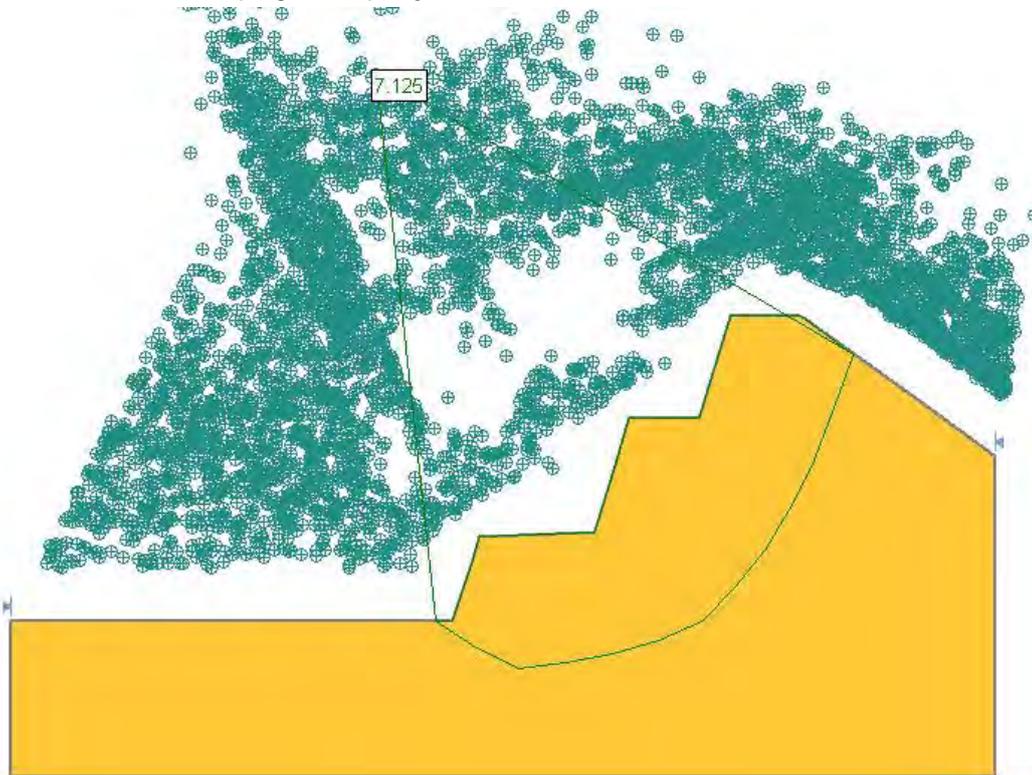
Talud T5 (perfil P5 SE)  
Topografía proyectada. Rotura no circular.

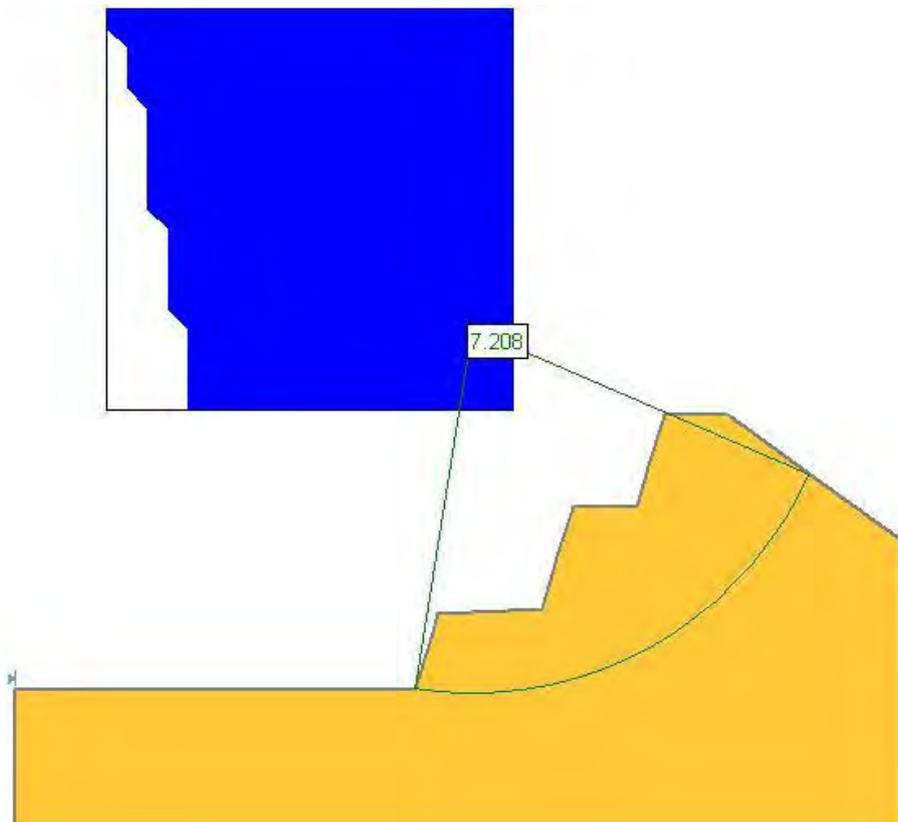
Topografía proyectada. Rotura circular.

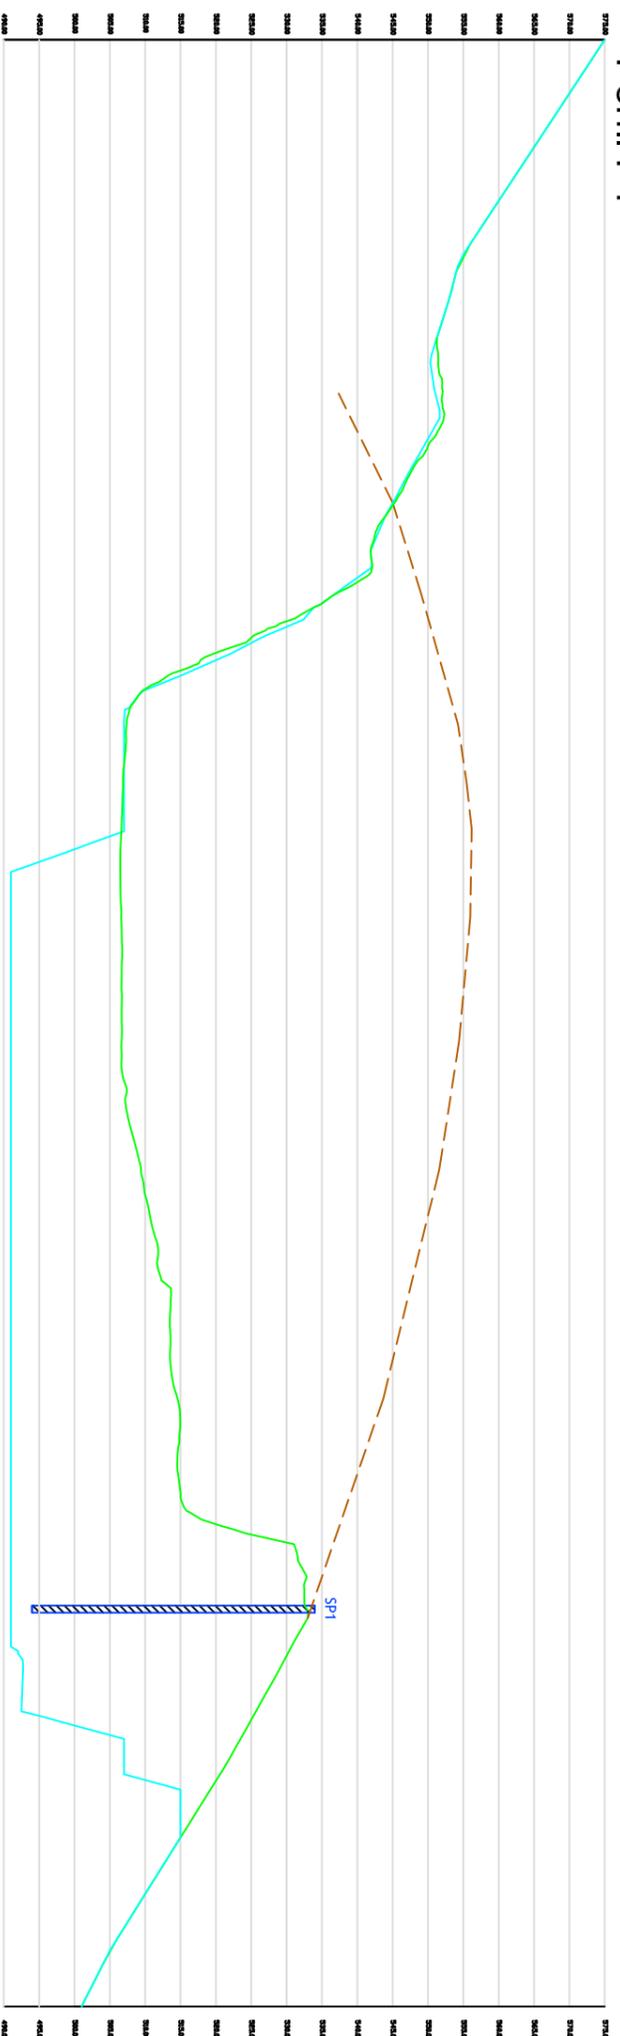
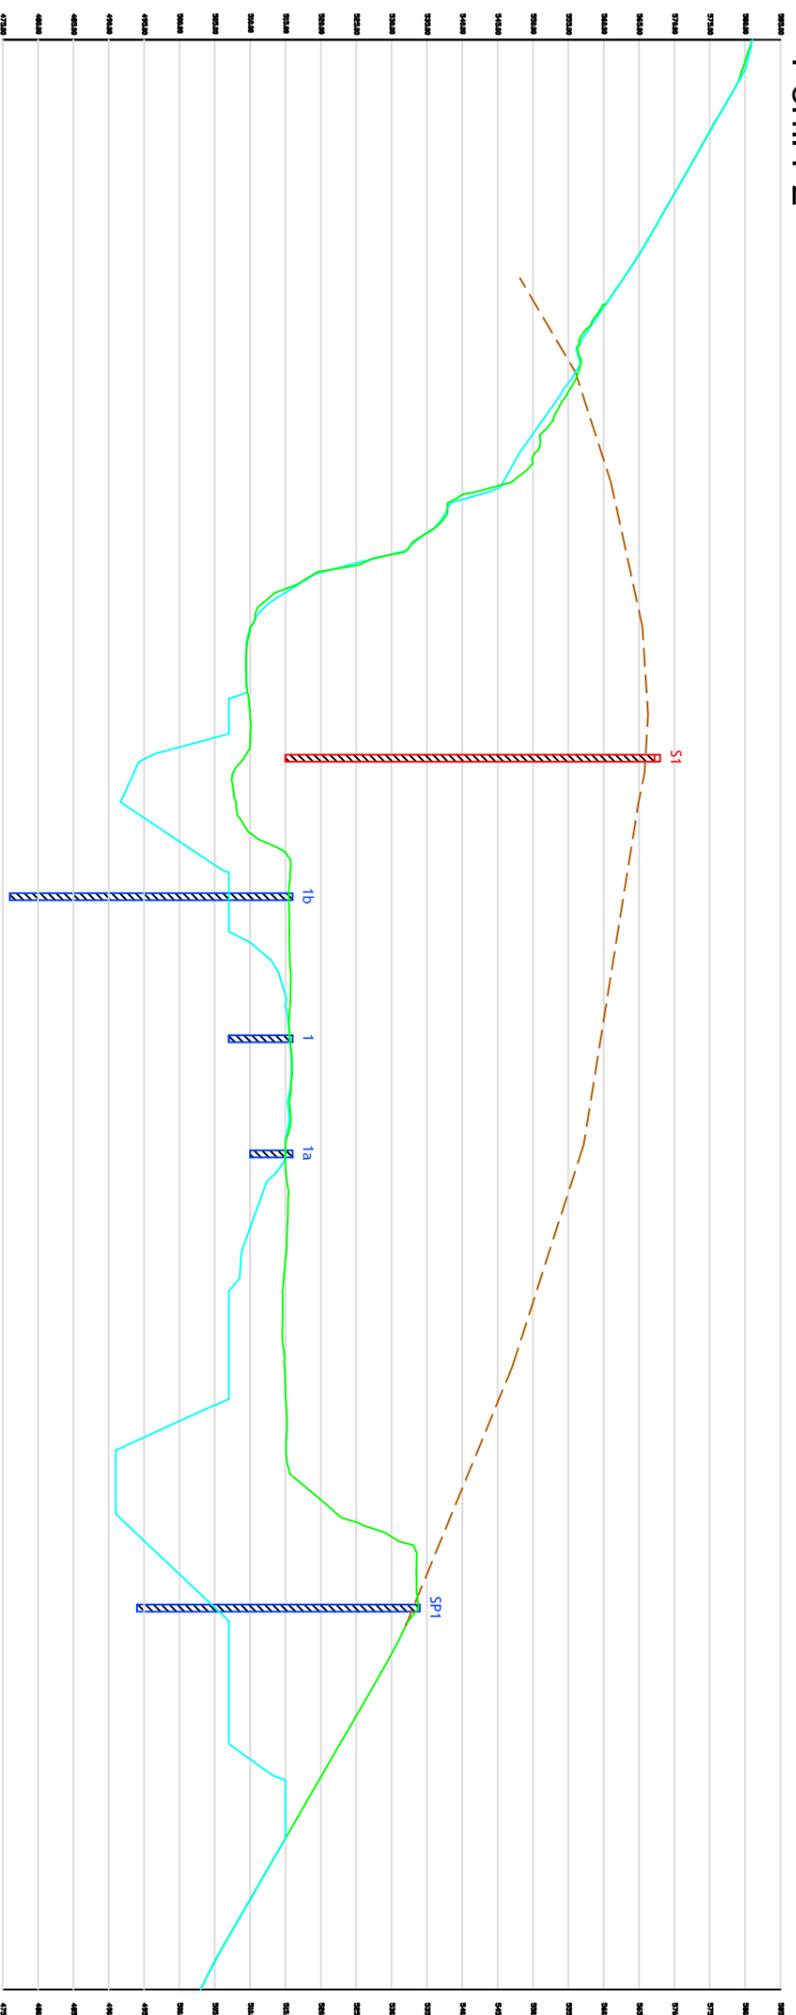
PERFILES LONGITUDINALES P1 Y P2

Perfil P1

Perfil P2

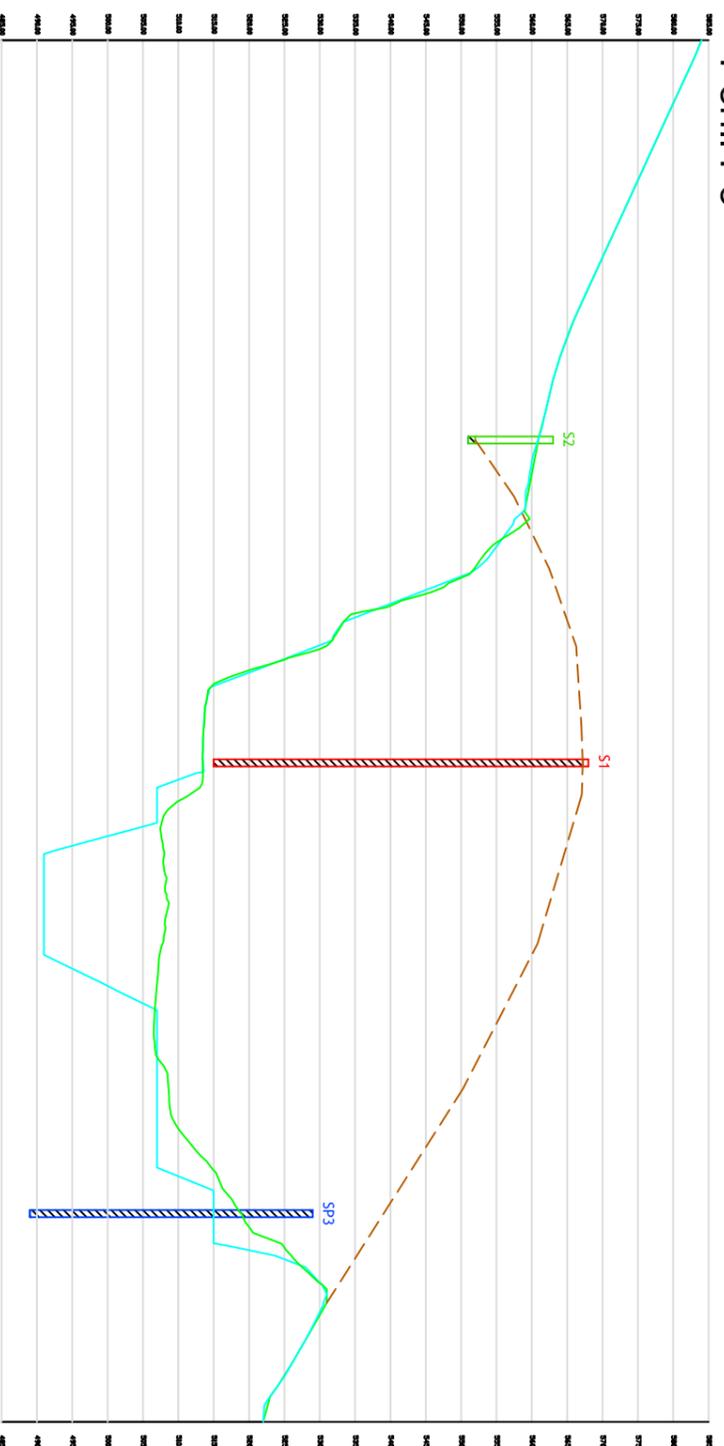
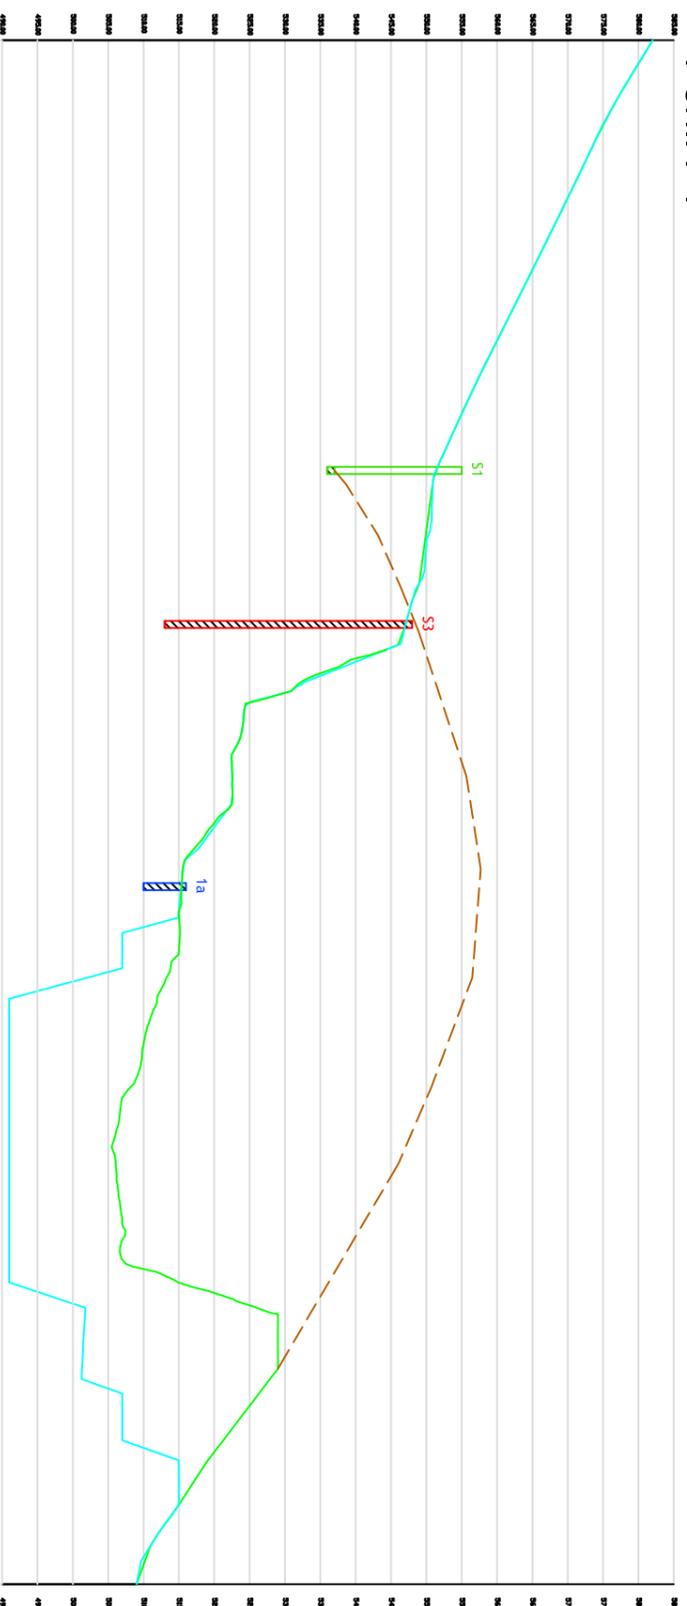
PERFILES TRANSVERSALES P3 Y P4

Perfil P3

Perfil P4

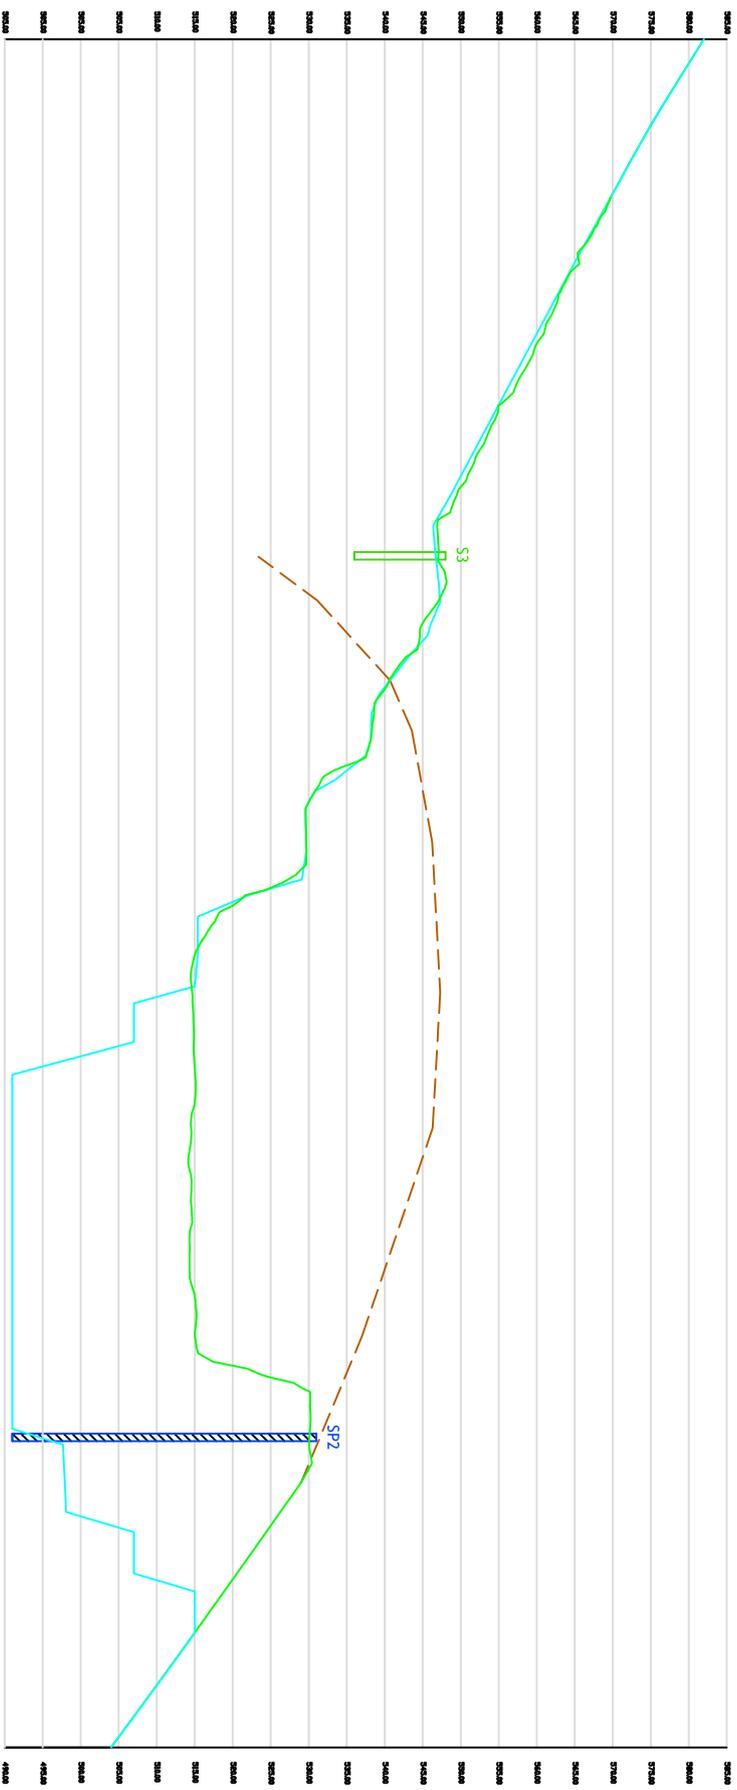
# Perfil P5

- Topografía actual
- Topografía prevista tras explotación
- Interpretación yacimiento ofitas
- Sondeos
- Sondeos 2014
- Sondeos 2000

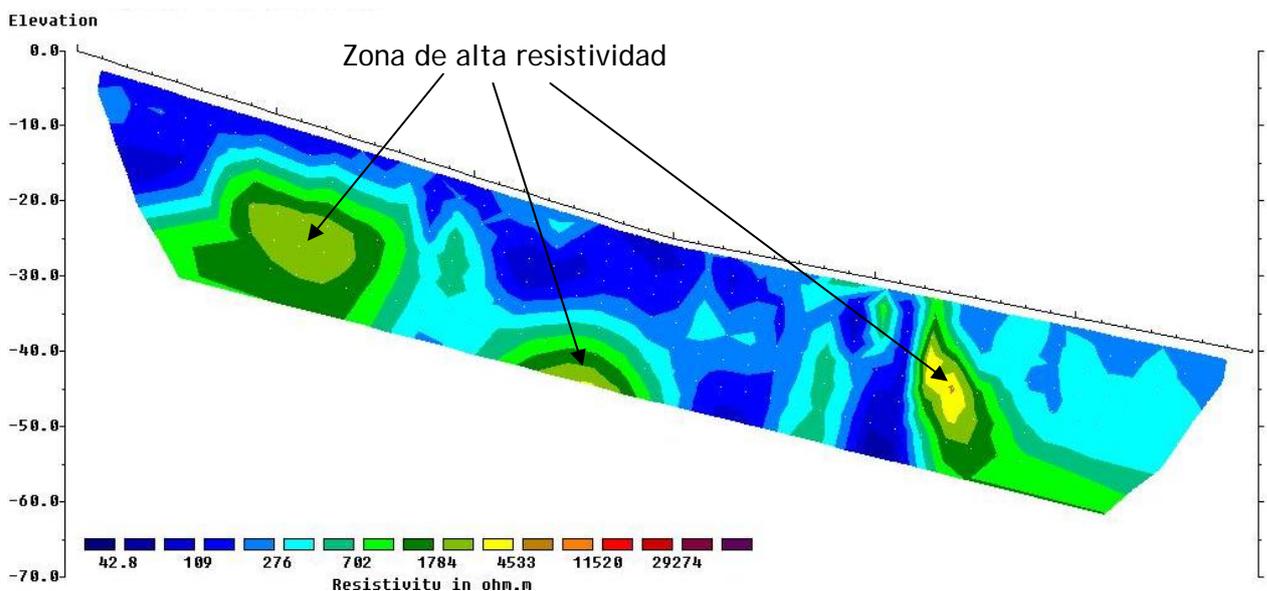
Se ha realizado una tomografía eléctrica a lo largo del frente de la cantera, paralela a él, a unos 10-15 metros del borde, en donde se ha observado la aparición de tres zonas de alta resistividad, desde 700 hasta 4500 Ohm·m, rodeados por resistividades con valores inferiores a 700 Ohm·m.

El perfil de resistividades obtenido en la tomografía es el siguiente:

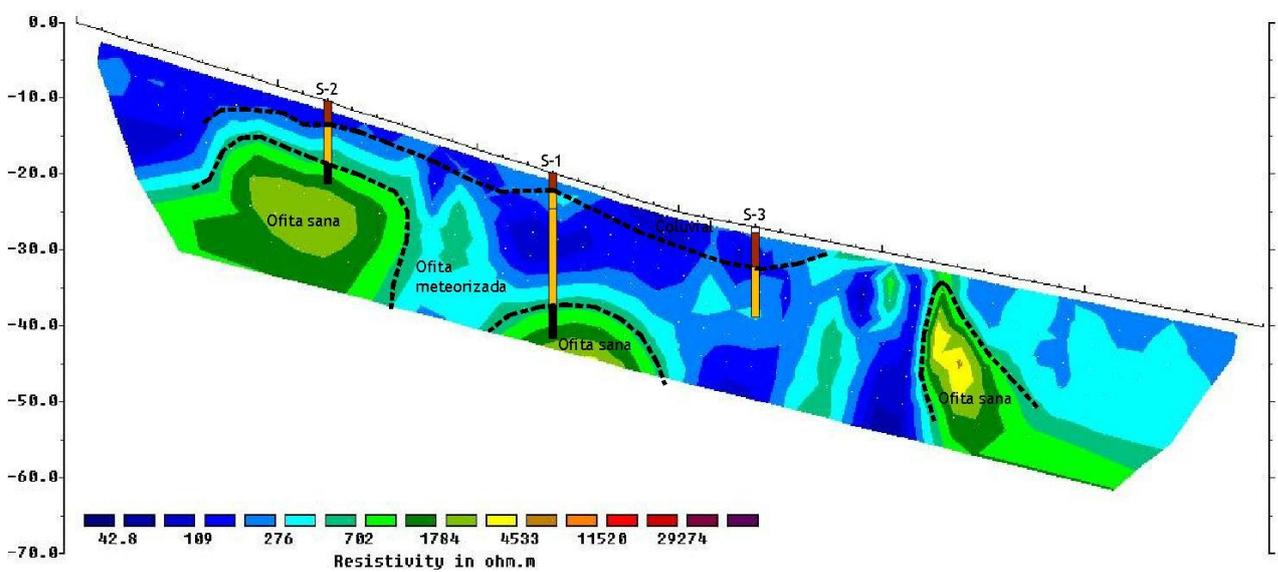
El perfil de tomografía, junto con los sondeos, podemos verlo a continuación.

Así, podemos ver que la zona trasera del frente de cantera está formado principalmente por ofita alterada, con grado de alteración VI, y mezclada con arcillas del Keuper, entre la cual aparecen tres zonas de ofita poco alterada y sana, a partir de 8 metros desde el metro 30 al 70 de la línea (tomando como inicio del perfil el electrodo 1 situado en el extremo izquierdo del mismo), a partir de 17 metros entre los metros 95 y 120 de la línea, y a partir de 2-3 metros de profundidad en la zona del metro 170-180 de la línea.

Los colores azules más intensos que aparecen en el perfil corresponden a los materiales más conductores, interpretables con las litologías más arcillosas, tales como arcillas del keuper, la ofita con mayor grado de alteración, y los depósitos coluviales cuaternarios.

Posteriormente se han realizado tres sondeos mecánicos emplazados en zonas estratégicas del perfil, para correlacionar de forma clara los valores de resistividad con las litologías

existentes. De esta forma, se ha observado que para la roca ofítica poco alterada y sana, se interpretan esos valores superiores a 700 Ohm·m.

Los valores de resistividad inferiores, se corresponden con ofita meteorizada (grado de alteración VI) y con los depósitos coluviales cuaternarios superficiales.

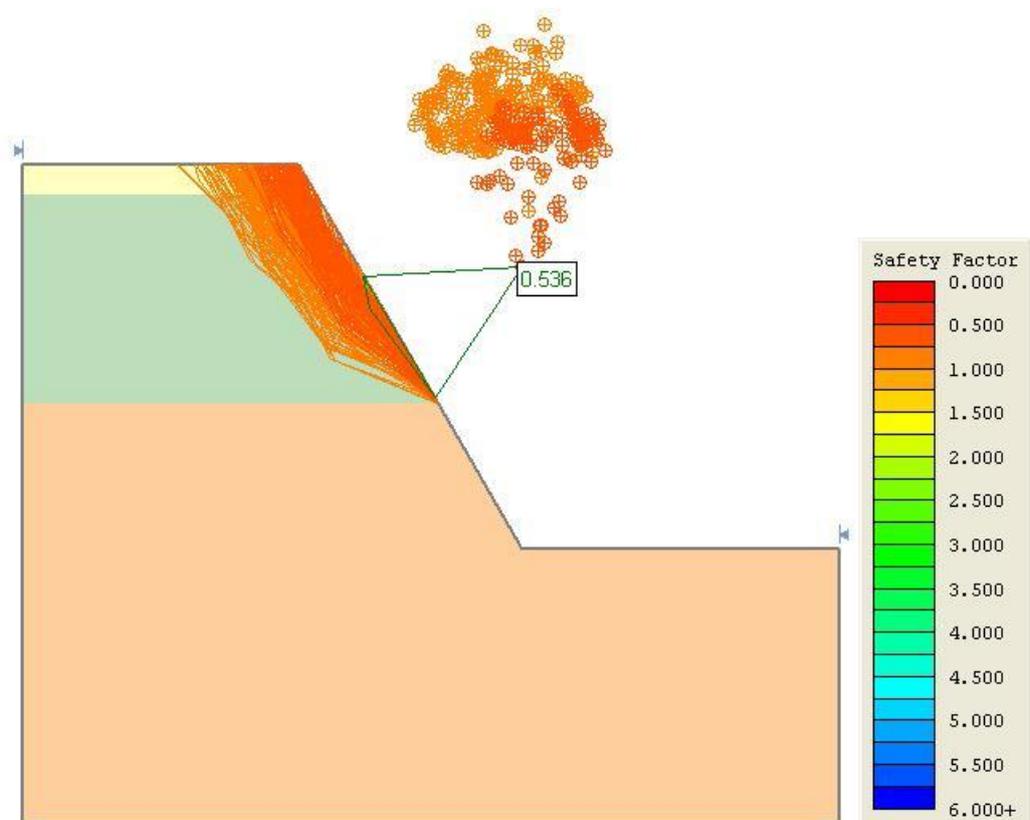
Tenemos para la situación del sondeo S1:

El factor de seguridad más desfavorable es de 0,536, lo que indica que es inestable. En el dibujo mostramos los círculos de rotura con valores de factor de seguridad inferior a 1. Se observa que todos ellos afectan al coluvial y a la ofita alterada. No aparecen roturas afectando a la roca poco alterada y sana. Es evidente también que tumbando el talud a unos 37º se alcanzará la estabilidad tal y como se puede observar en el gráfico anterior.

Los materiales representados son el coluvial cuaternario, con color amarillo, el nivel de ofitas alteradas con arcillas del keuper, con color verdoso, y la roca ofita sana con color rosáceo.

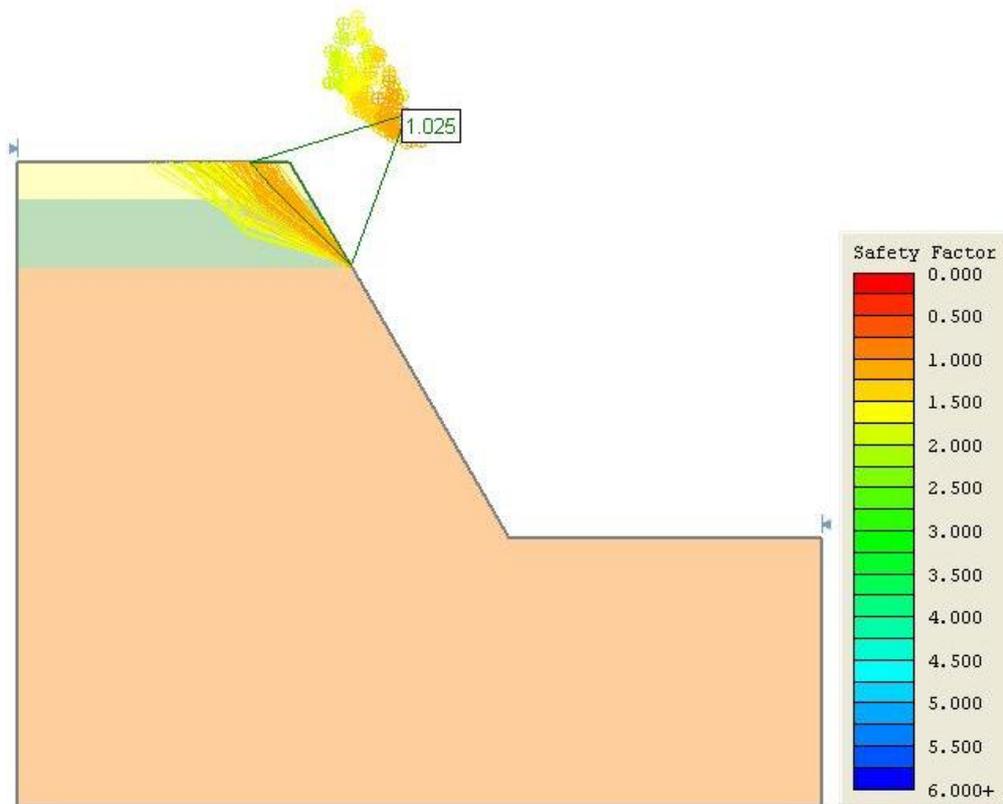
En el caso de un talud correspondiente al sondeo S2:

El factor de seguridad de la rotura más desfavorable es de 1,025, lo que se considera estable en condiciones secas, pero que puede pasar a inestable en condiciones saturadas. En este caso, representamos en el dibujo los círculos de rotura con FS inferior a 2, los cuales afectan sólo a los niveles de coluvial y ofita alterada. Igual que en el caso anterior tumbar los taludes a 37º puede ser suficiente para alcanzar valores de factor de seguridad más elevados.

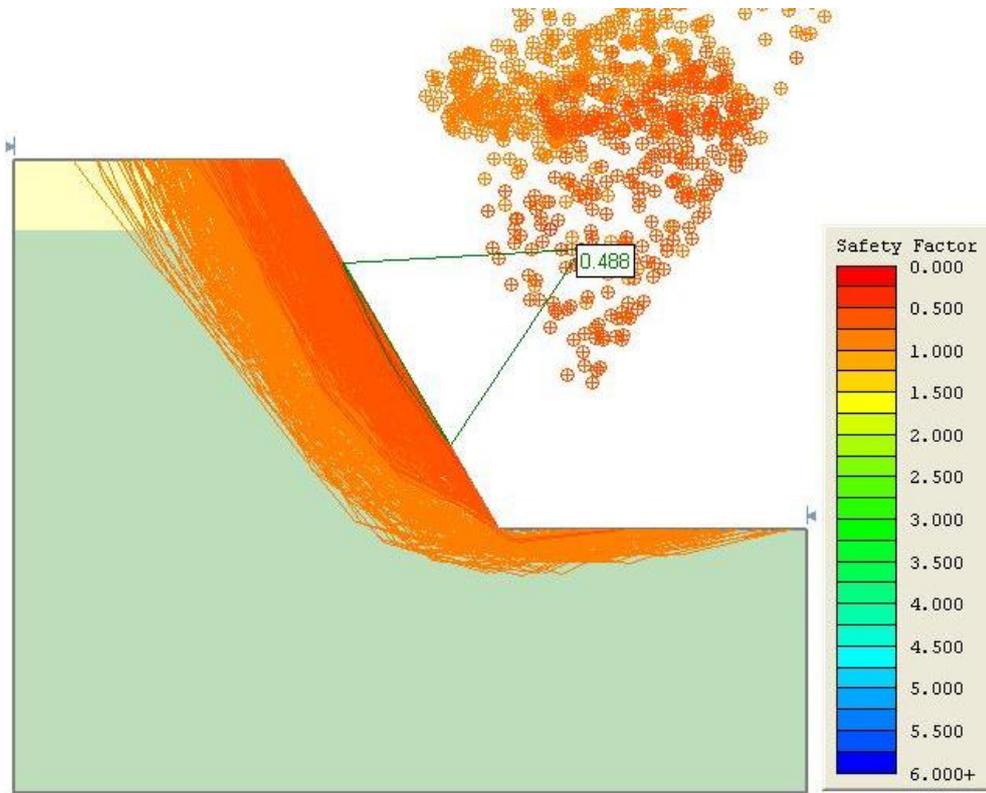
Para el caso de un talud que no esté formado por ofita sana, es decir, formado sólo por coluvial y ofita alterada (modelo del sondeo S3), tenemos el siguiente modelo, en el que el factor de seguridad mínimo es de 0,488.

Al igual que en los casos anteriores, las roturas afectan a coluvial y ofita alterada. Como en este caso todo el talud está formado por esas dos litologías, las roturas afectan a la totalidad del talud, con una mayor masa de material deslizado.

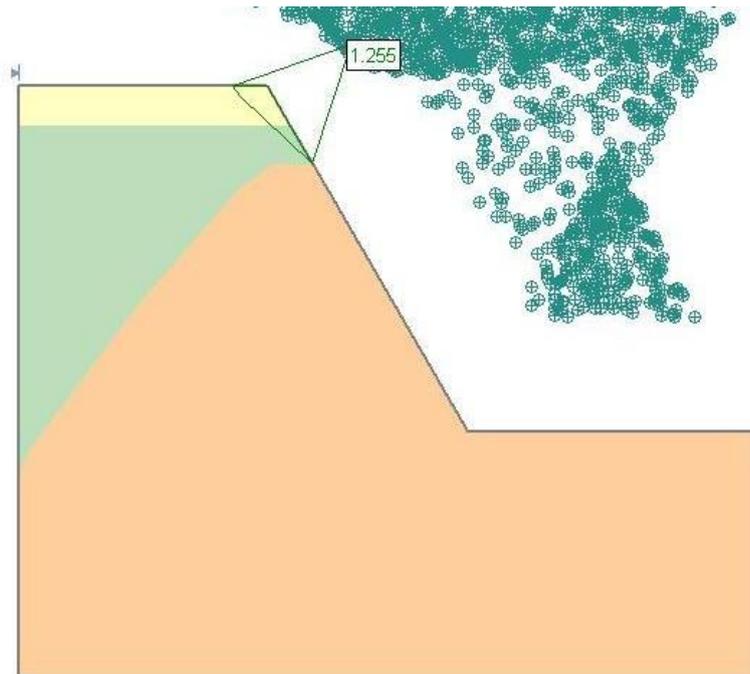
A continuación exponemos un modelo teórico de la situación considerando el material ofítico con morfología de domo que desaparece hacia el interior del talud.

En este caso, como en los anteriores, las roturas con factores de seguridad inferiores afectan al depósito coluvial y a la ofita alterada. Se observa que la ofita sana contiene a los suelos, evitando roturas a su través, por lo que los deslizamientos esperables son siempre de la zona del talud que no está protegida por la roca.

Así, teniendo en cuenta estos aspectos, consideramos conveniente que los taludes del frente que quede al final de la explotación estén formados en lo posible por la máxima cantidad de roca, ya que ésta contendrá posibles deslizamientos de los suelos suprayacentes.

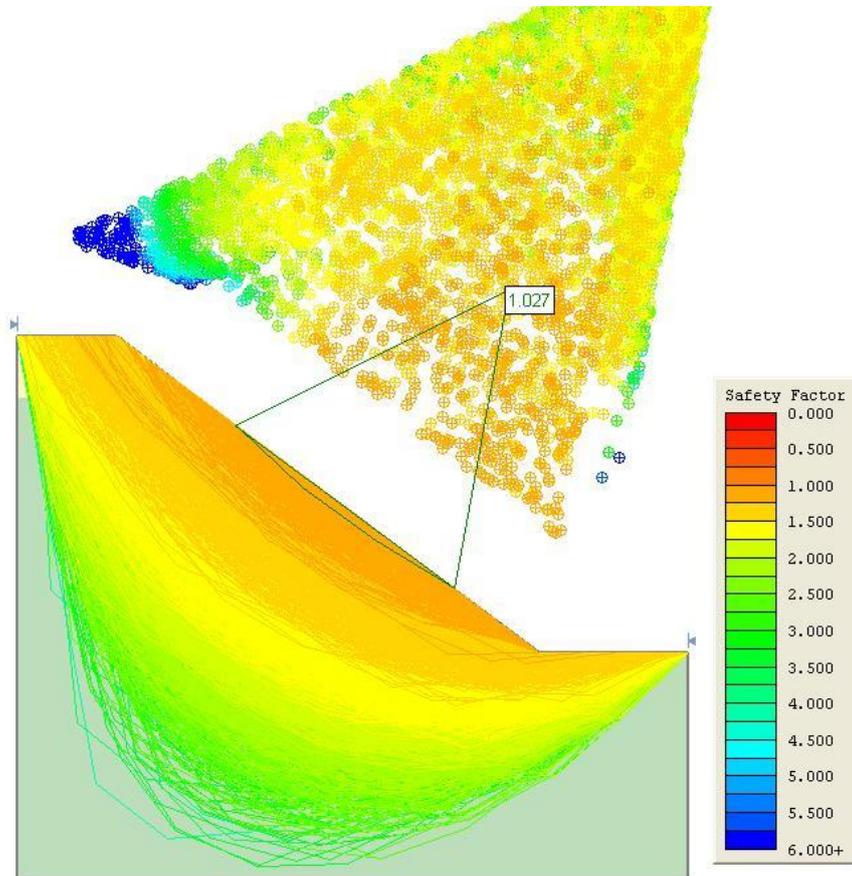
En este supuesto, para un ángulo de talud de 37°, obtenemos una rotura más desfavorable con un valor mínimo de factor de seguridad de 1,027. Dicha rotura afecta solamente a material de ofita alterada.

A continuación se expone el gráfico correspondiente a esta modelización, con el total de roturas resultantes expuestas.

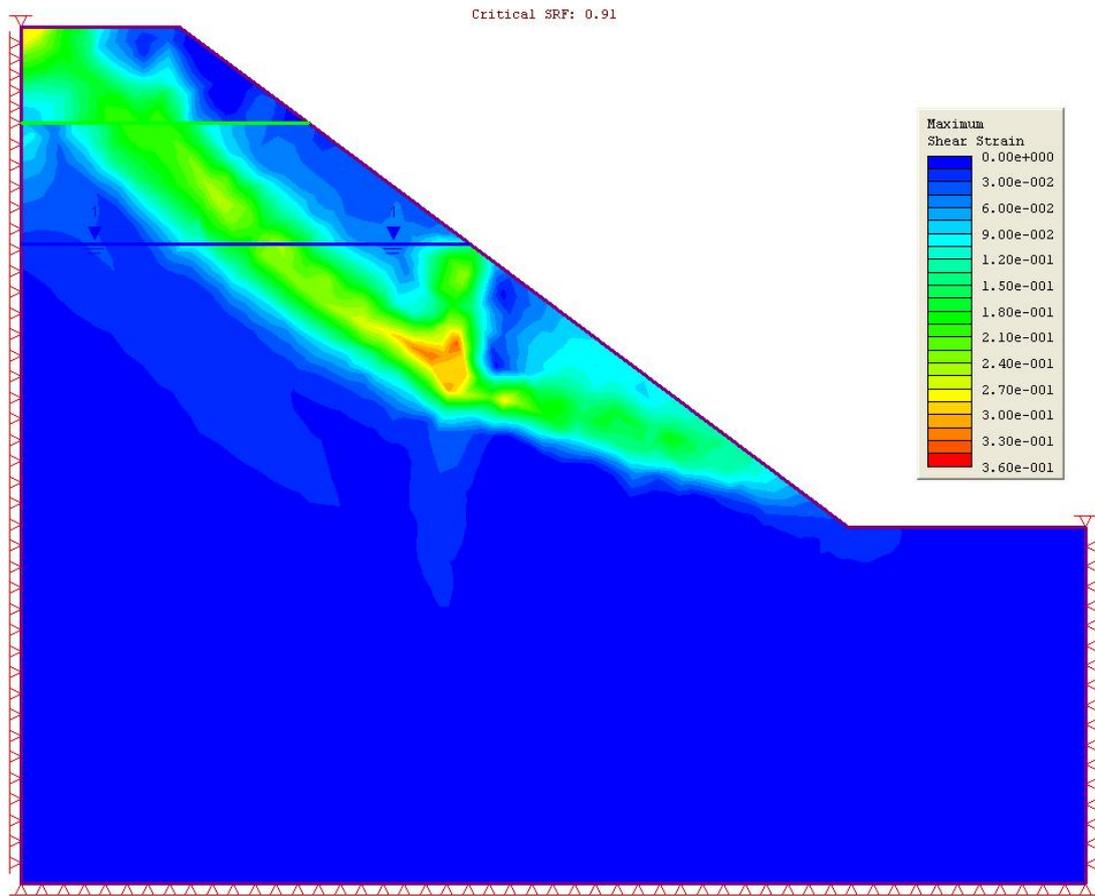
Para este supuesto, realizamos también el cálculo mediante software Phase de elementos finitos, obteniéndose un valor de factor de seguridad mínimo de 1,03. También realizamos este supuesto considerando la existencia de nivel freático a media altura de talud, en donde obtenemos un factor de seguridad mínimo de 0,91.

Lo vemos en la siguiente figura, en donde queda marcado mediante colores claros la zona de máximo estrés del talud.

Esto significa que de cara a garantizar la estabilidad del talud, se debería retaluzar hasta alcanzar un talud de inclinación no superior a 30°.

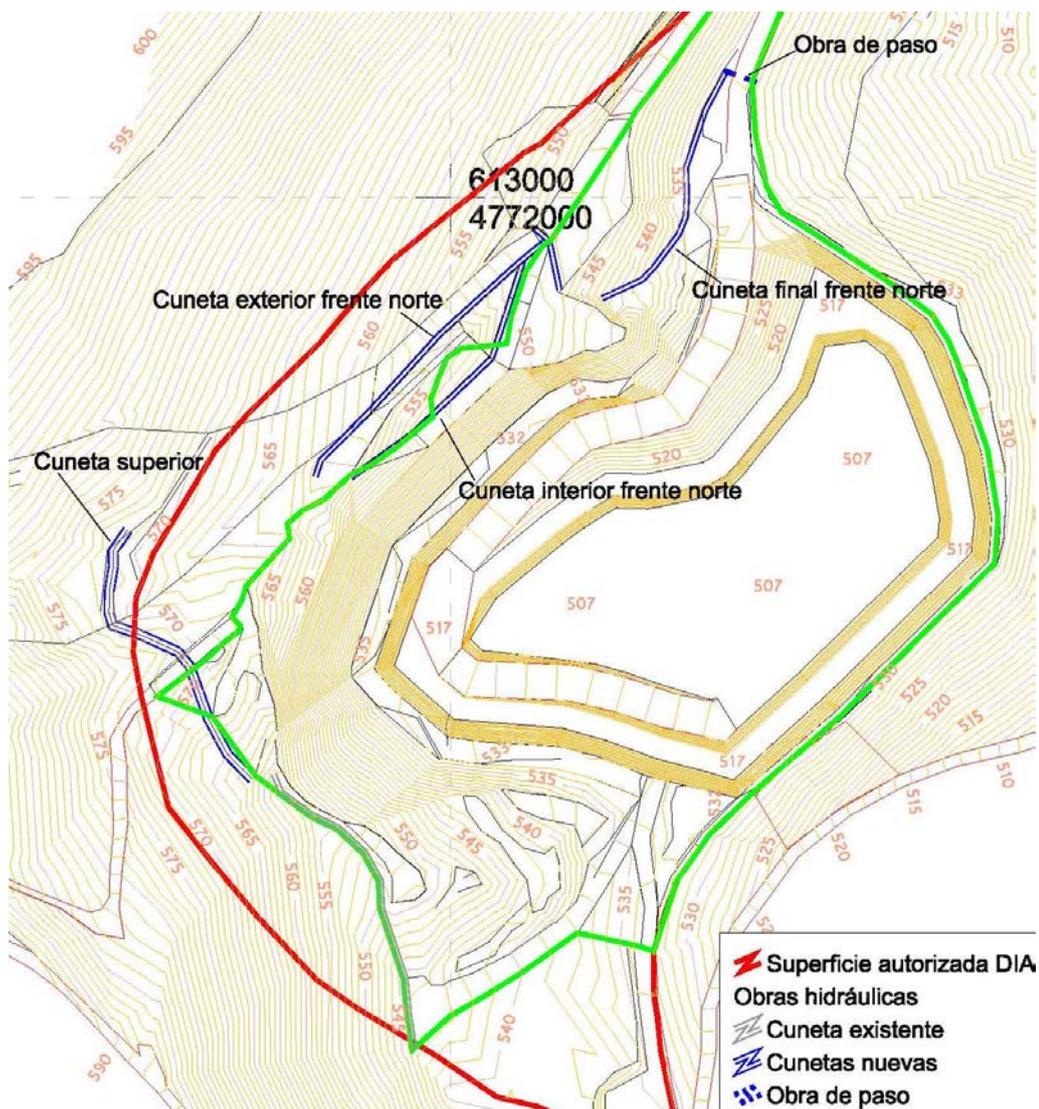
- Cuneta superior: Recoge aguas provenientes de las cotas superiores de la vaguada que forma la parcela 441. Evacúa las aguas sobre la cuneta existente en la zona oeste del frente.
- Cuneta exterior frente norte: Recoge aguas provenientes de las cotas superiores de la vaguada que forma la parcela 441. Evacúa las aguas sobre la nueva cuneta final del frente norte
- Cuneta interior frente norte: Recoge aguas provenientes del desmonte de estabilización del coluvial. Evacúa las aguas sobre la nueva cuneta final del frente norte
- Cuneta final frente norte: Recoge aguas provenientes de las dos nuevas cunetas de guarda del frente norte. Evacúa las aguas sobre la obra de paso
- Obra de paso: Recoge aguas provenientes de las nuevas cunetas de guarda del frente norte. Evacúa las aguas sobre la vaguada que hay aguas abajo

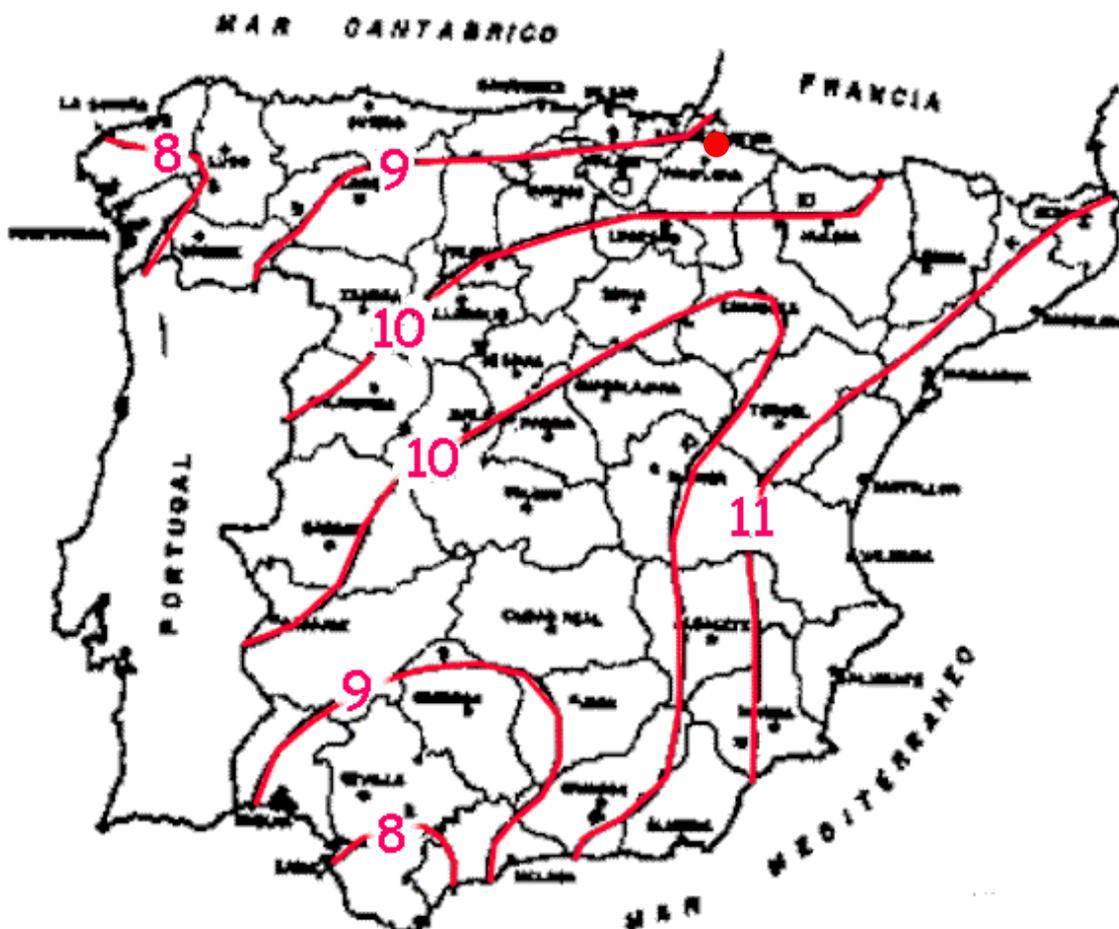
Los valores obtenidos de la relación  $I_1/I_d$ ; se obtienen a partir del mapa desarrollado por el INM:

Como se observa, la localización exacta de la cuenca (señalada con punto rojo en el mapa) es difícil de precisar con exactitud en este mapa, pero se sitúa entre la isolínea de valor 9 y 10 del factor  $I_1/I_d$ . Se ha adoptado un valor de 9,2.

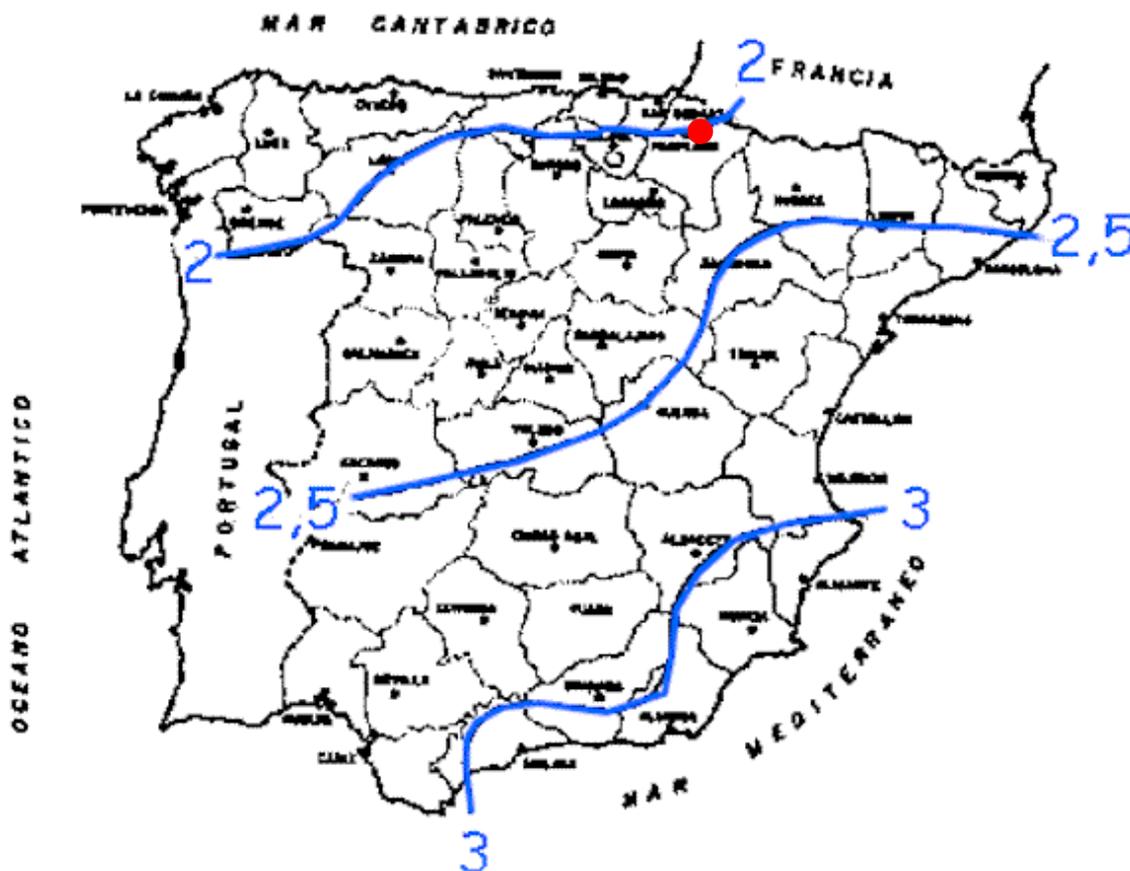
Figura 3: Valores del coeficiente de mayoración K

A partir del valor de  $P_o'$  se calcula el valor de  $P_o$  (ver ecuación y su leyenda). Para ello, se debe utilizar un coeficiente de mayoración, que según la instrucción, se obtiene del siguiente mapa:

Al igual que el caso de la figura 2, en esta ocasión la localización de las cuencas se encuentra en torno a la isolínea de valor 2. En este caso, se propone un valor de 2 para el coeficiente K.
