# ESTUDIO DE IMPACTO AMBIENTAL

## PARQUE EÓLICO LA LOBERA E INFRAESTRUCTURAS DE EVACUACIÓN (ARTAJONA-TAFALLA, NAVARRA)

### ANEXO I- REPORTAJE FOTOGRÁFICO

NOVIEMBRE 2021

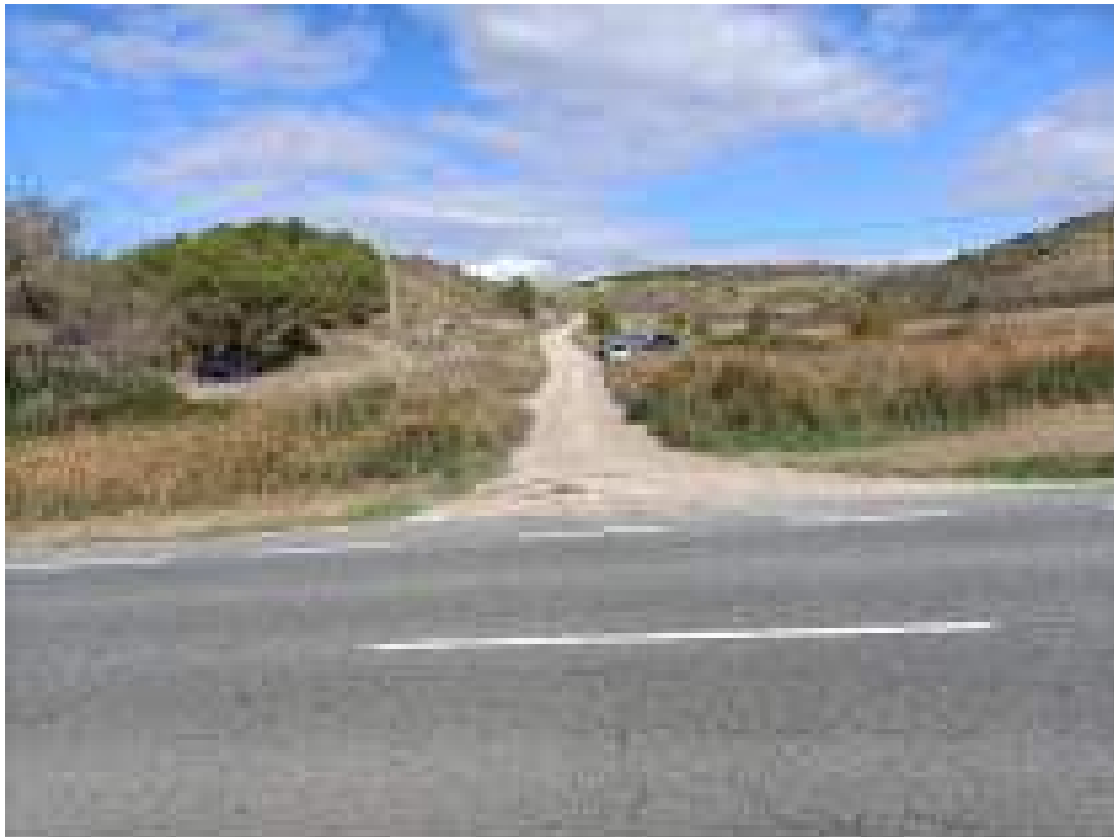
**Foto 1.** Vista del acceso al parque eólico desde la NA-132. Se observa el camino rural existente. Las obras de adecuación incluyen ocupación del área a la izquierda de la foto, por donde discurre el barranco de Valdiferrer. La vegetación está formada por un carrizal.

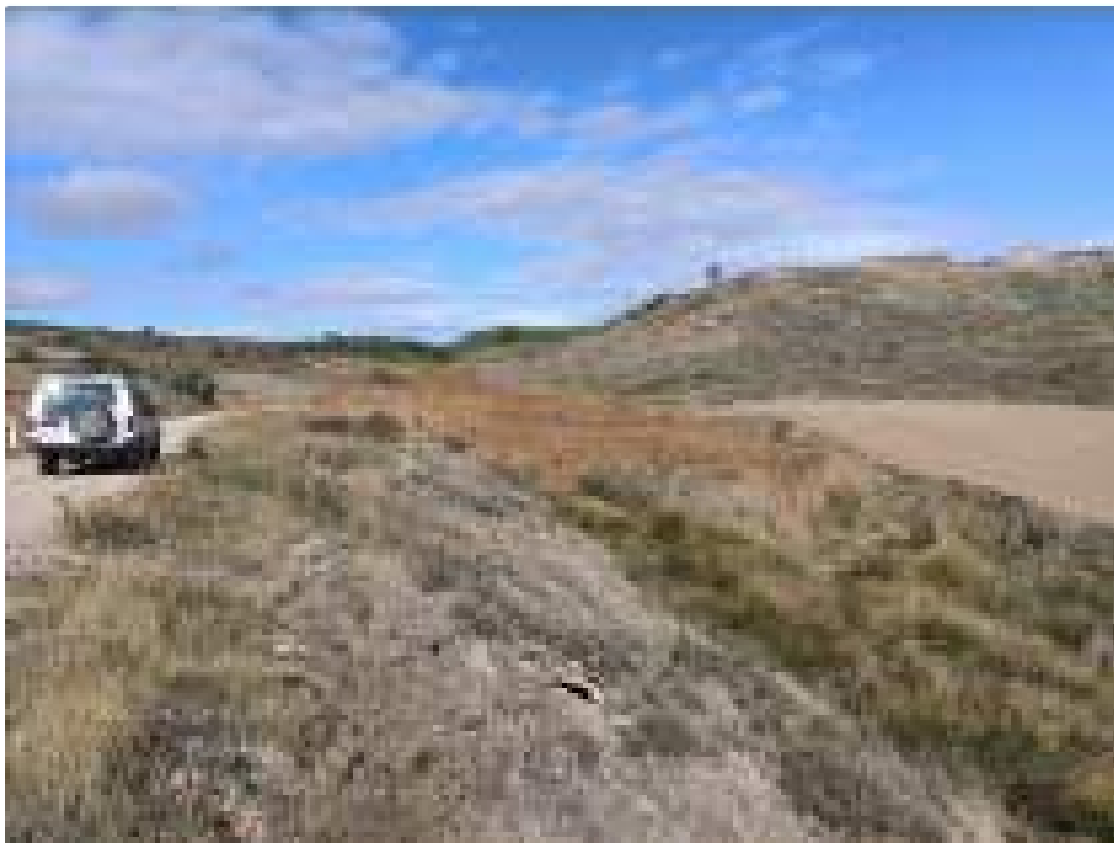
**Foto 2.** Vista del barranco de Valdiferrer. La vegetación está formada por un carrizal-juncal. El vial de acceso discurre por el camino rural que se observa en la foto.

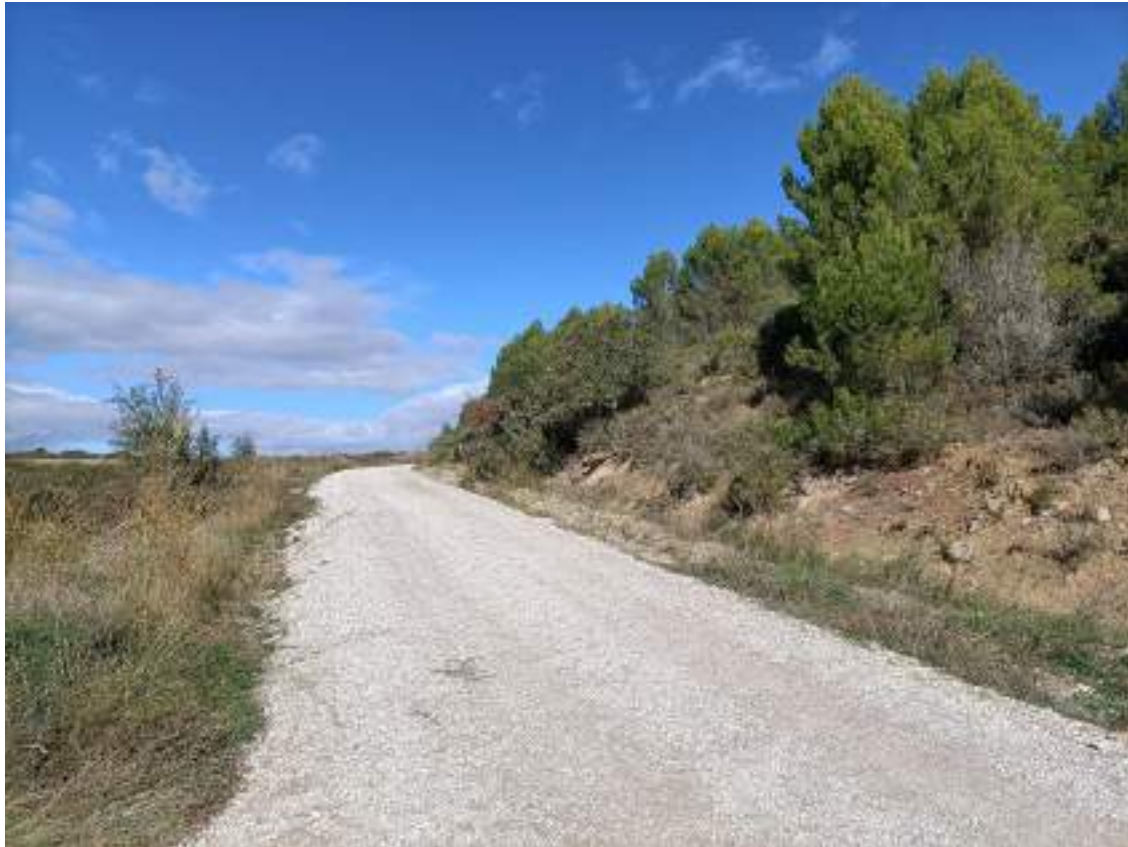
**Foto 3.** Vista del camino rural a acondicionar para el acceso. En este punto es necesario realizar un desmonte en el lado derecho. La vegetación es un romeral ollagar con algunas coscojas, así como unos pequeños pinos de una repoblación.

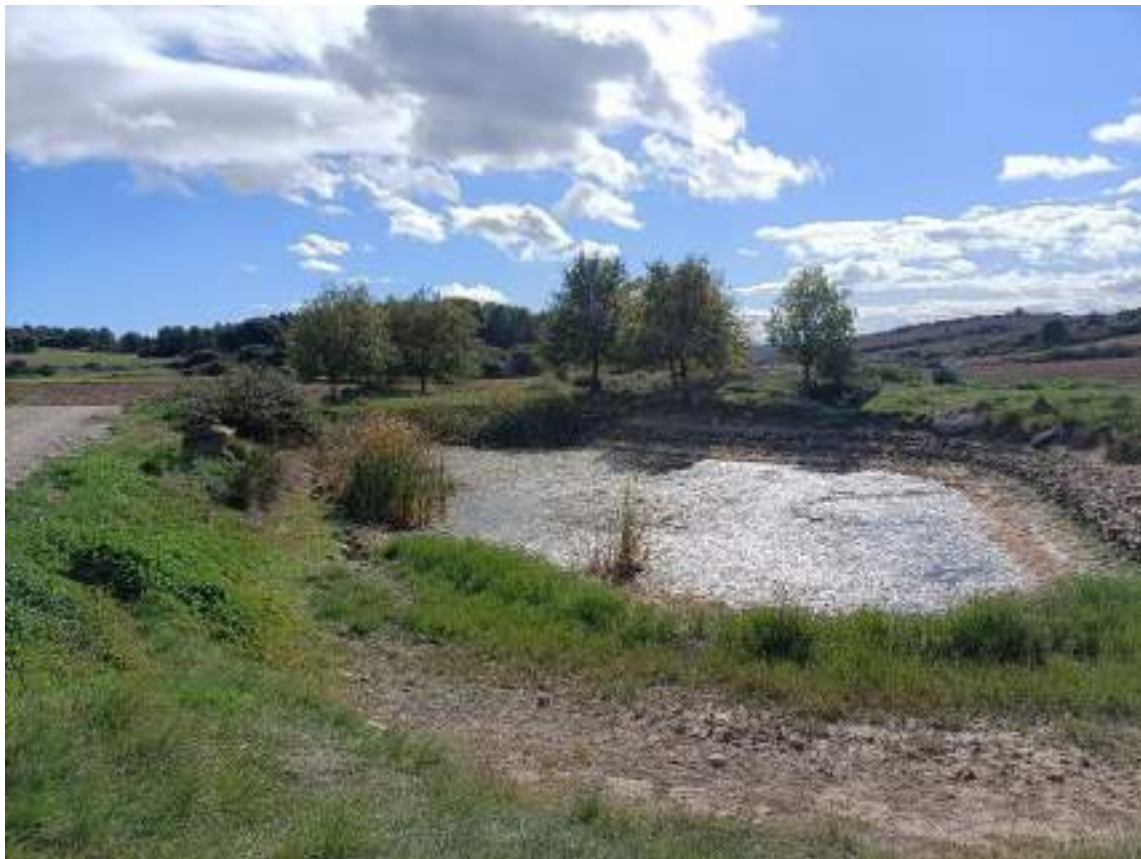
**Foto 4.** Vista de la laguna próxima al barranco de Valdiferrer. El vial de acceso discurre por la izquierda de la foto, más allá del camino rural que se observa. El trazado del vial se ha modificado para evitar afecciones a la laguna. La vegetación está compuesta por un espadañar, zarzas y los 5 quejigos que se ven al fondo.

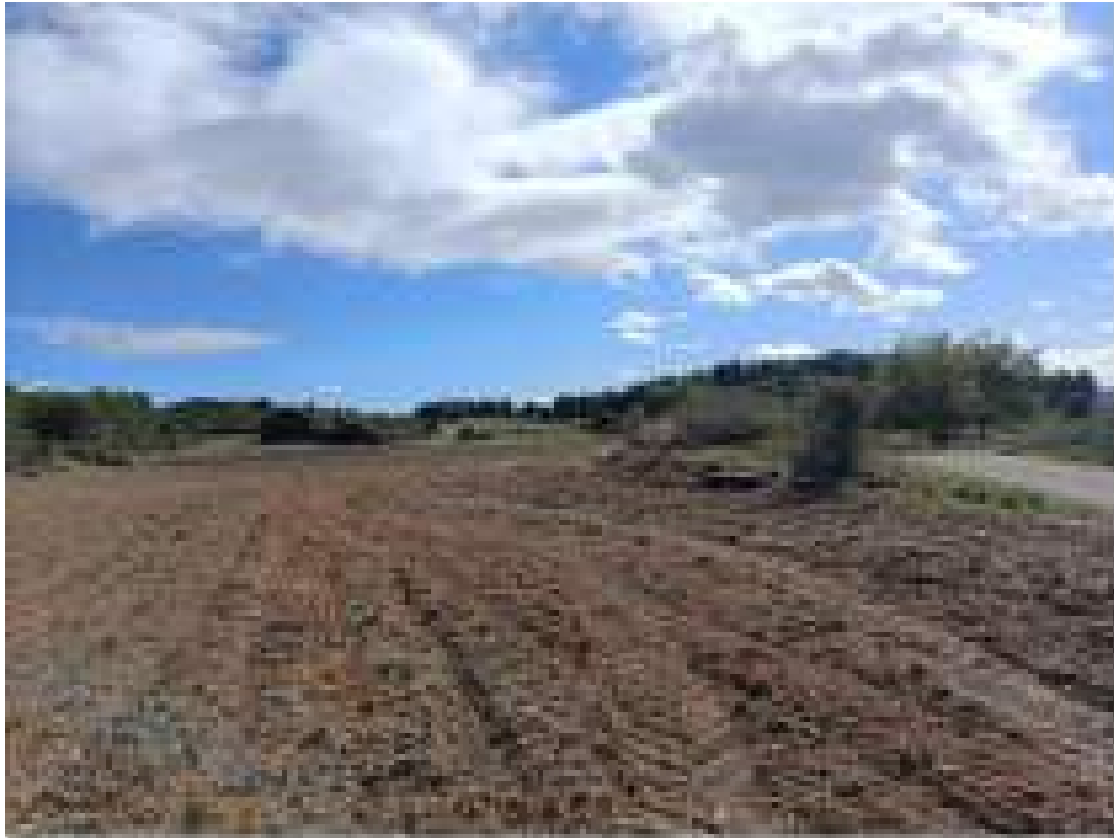
**Foto 5.** La fotografía está tomada inmediatamente a la izquierda de la anterior (la balsa queda a la derecha, tras el camino). Se aprecia el área ocupada por el vial de acceso al evitar las afecciones a la balsa. Por otra parte, a partir de este punto arranca la conducción subterránea hacia la subestación SET Lobera. La zanja discurre por los campos verdes que se ven al fondo de la imagen.

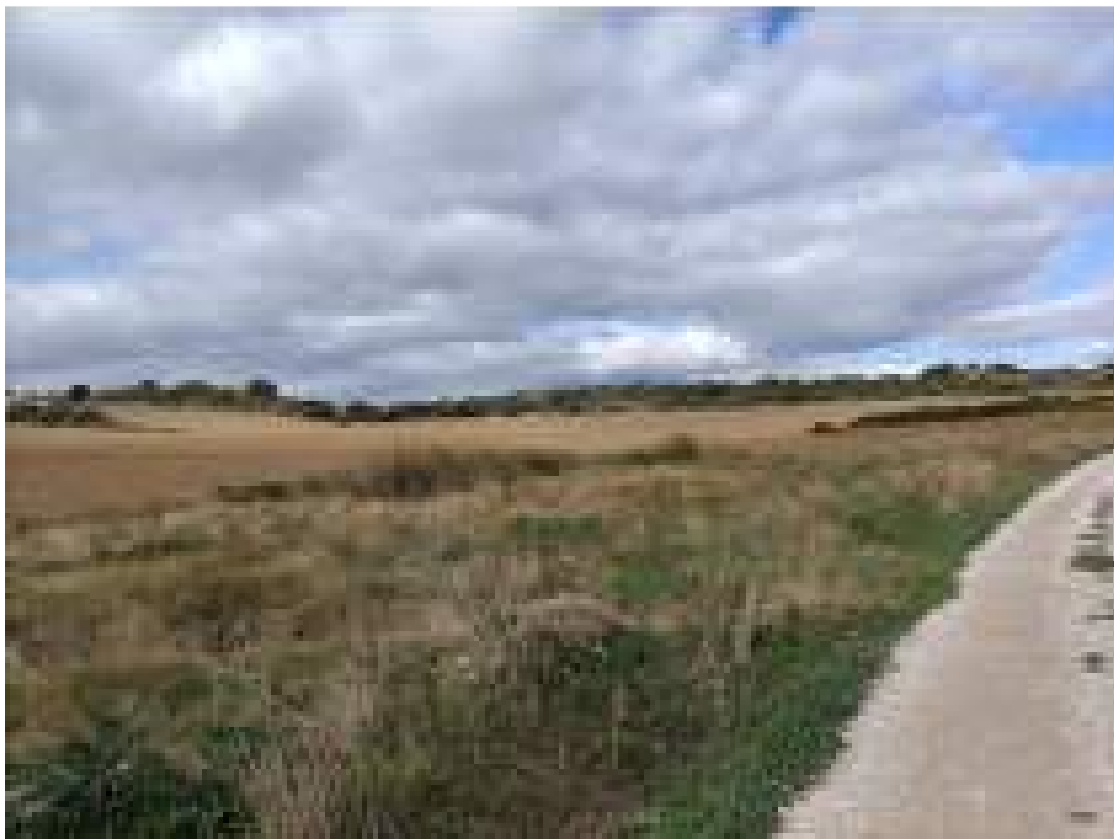
**Foto 6.** Vista del lugar donde el vial de acceso se bifurca; a la izquierda, por campos de cultivo, se dirige a LOB03, LOB04 y LOB05. Por la derecha, siguiendo el camino rural, hacia LOB01 y LOB02.

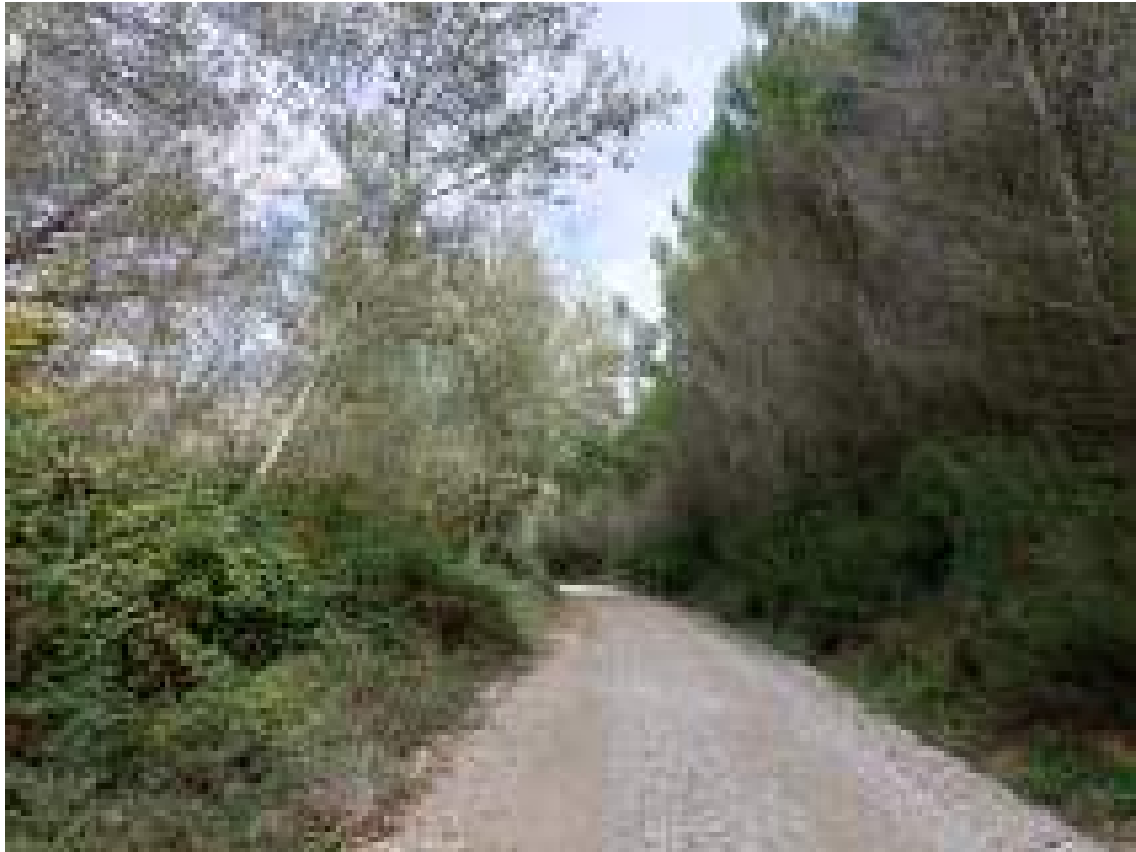
**Foto 7.** Vista del vial de acceso a LOB01 y LOB02. Es necesario realizar un desmonte en la ladera de la derecha. A la derecha, repoblación de pino carrasco con romeral; a la izquierda, plantación de álamos con zarzal.

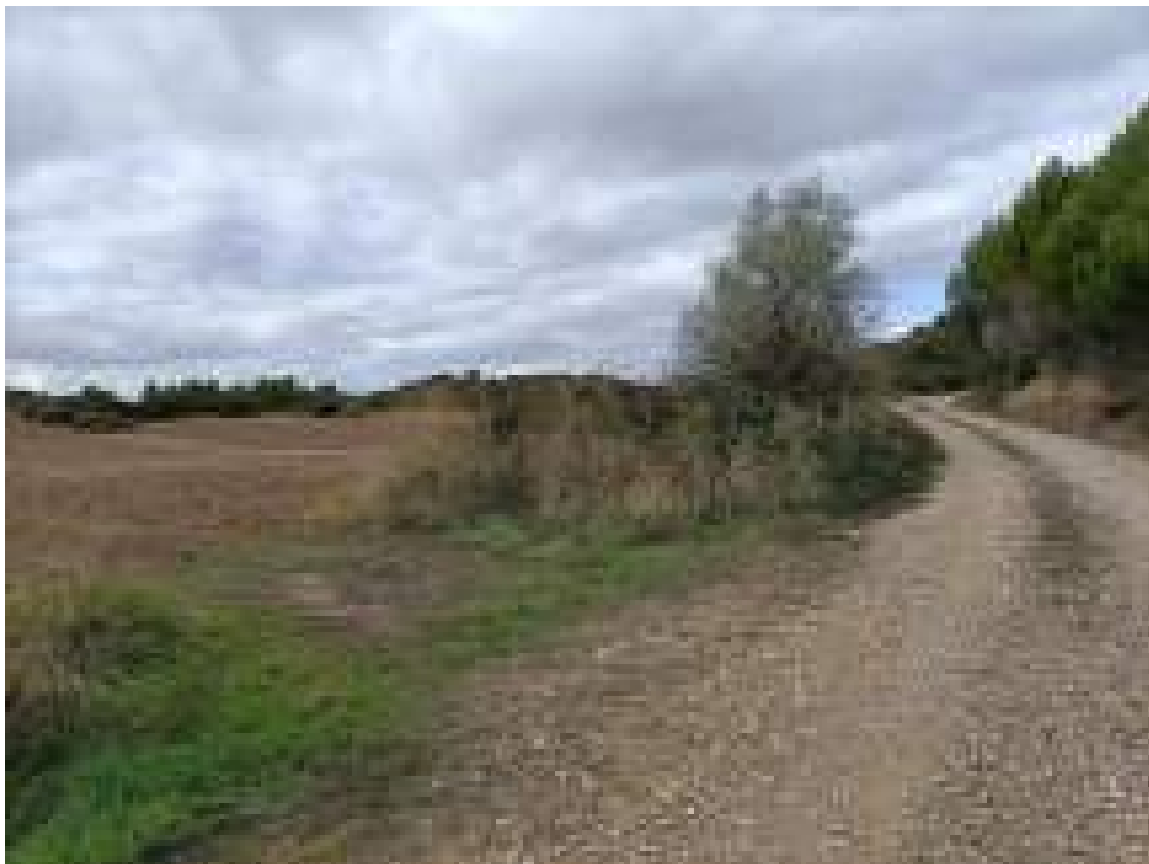
**Foto 8.** Vista de la bifurcación del vial de acceso a LOB01. A la izquierda, por campos de cultivos, irá el nuevo vial a LOB01. Por la derecha, por el camino existente, a LOB02.

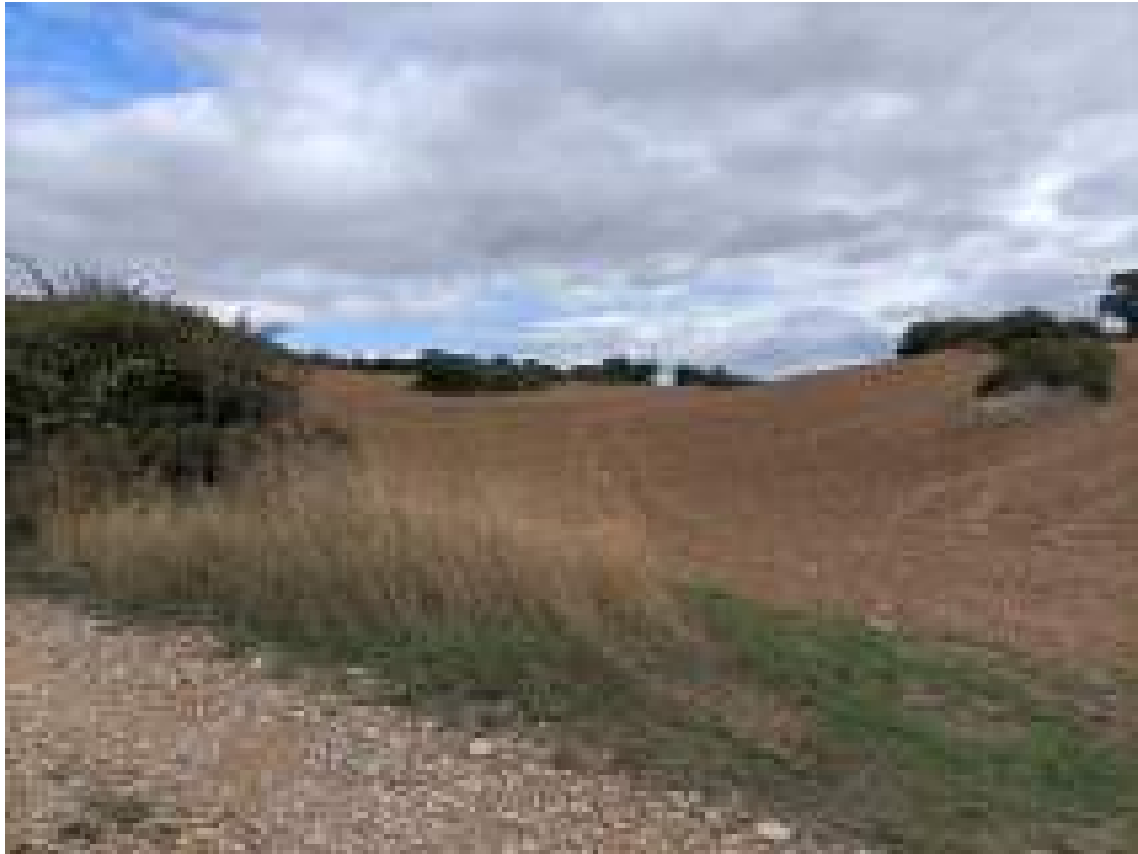
**Foto 9.** Vista del futuro vial de acceso a LOB02. El vial nuevo abandona el camino existente y se dirige hacia el hueco entre carrascas que se ve al fondo de la foto, afectando a la vegetación de la parte derecha del hueco. Se muestran detalles de dicha vegetación en las siguientes fotografías.

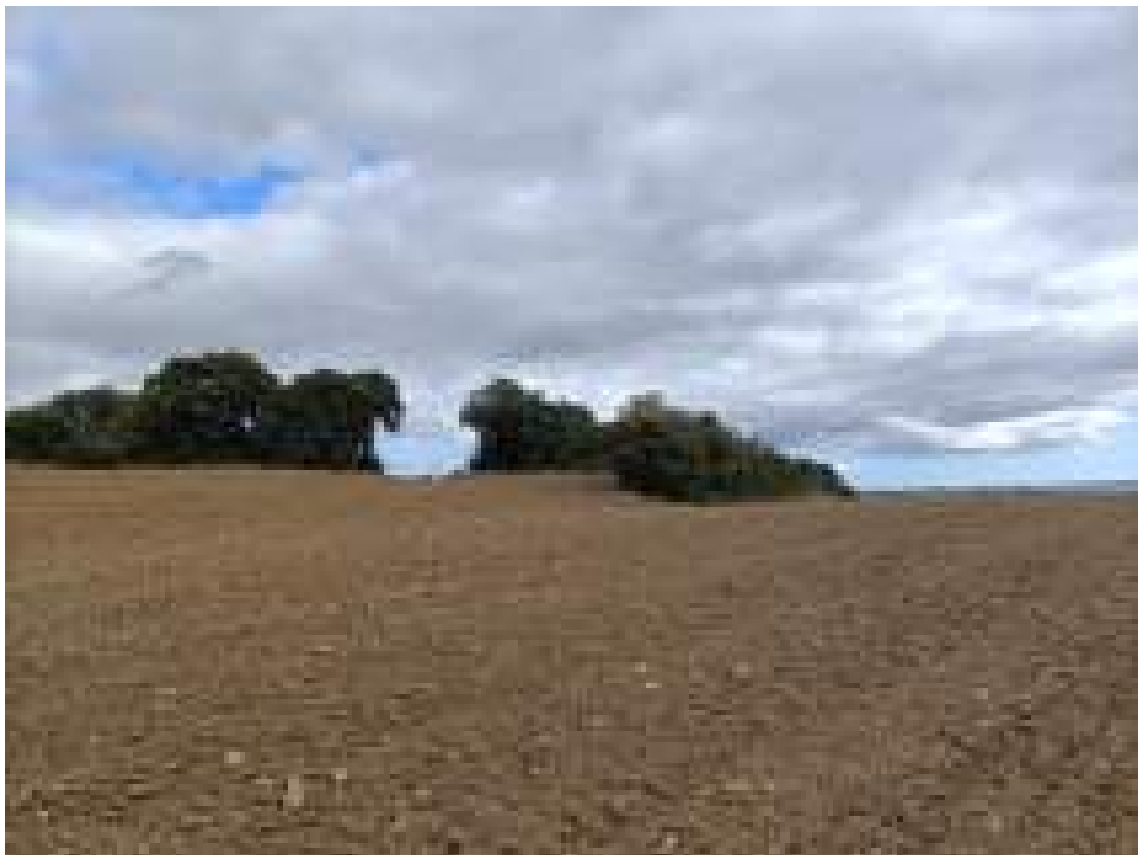
**Foto 10.** Vista del futuro vial de acceso a LOB02. El vial discurre a la derecha del hueco entre las carrascas, afectando a la vegetación de la parte derecha del hueco. La vegetación es un coscojar con muy buen grado de desarrollo, que alberga sabinas moras y enebros de la miera de porte considerable, así como algunas carrascas y un quejigo.

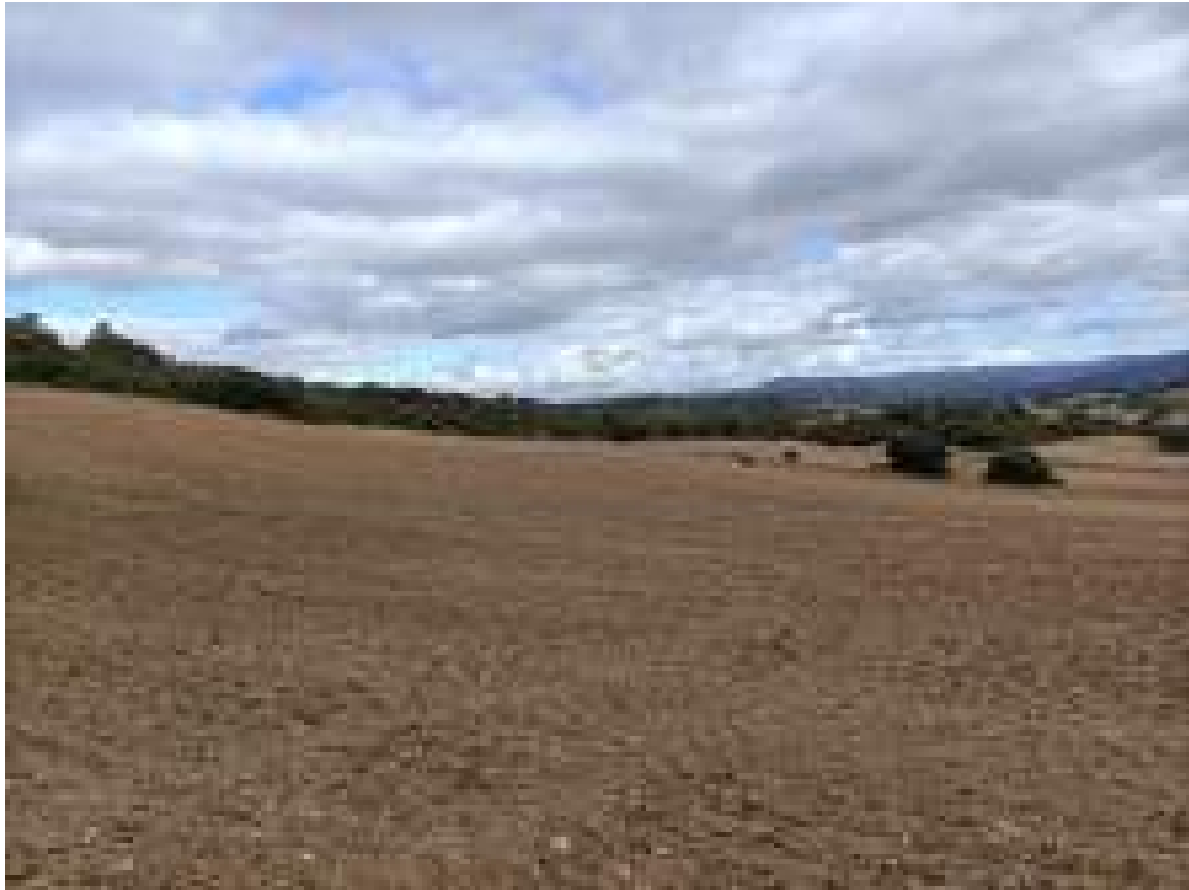
**Foto 13.** Posición de LOB02. La plataforma ocupa el campo de cultivo, afectando a las dos carrascas solitarias que se ven a la izquierda de la foto.

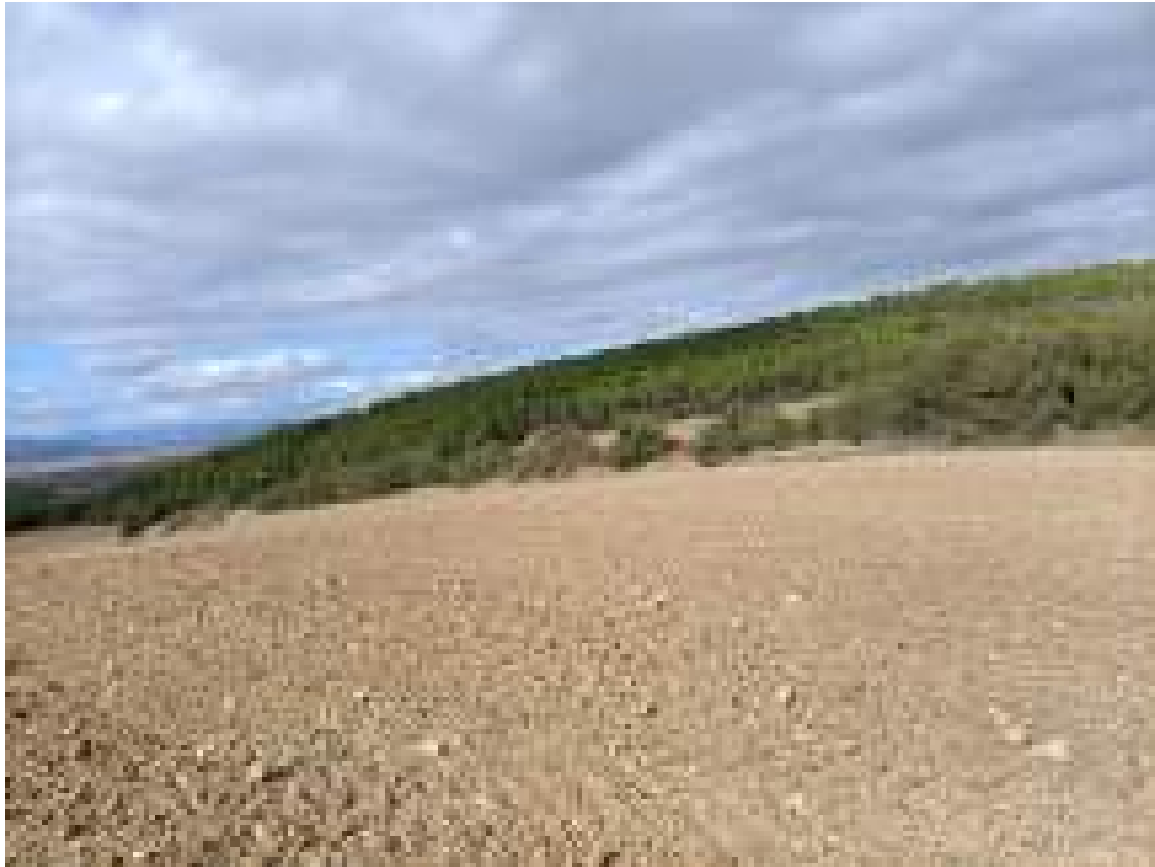
**Foto 15.** Posición de LOB01. La plataforma de montaje se extiende hasta casi la repoblación de pino carrasco del fondo. Se elimina la estrecha franja de coscojar que se aprecia entre los dos campos.

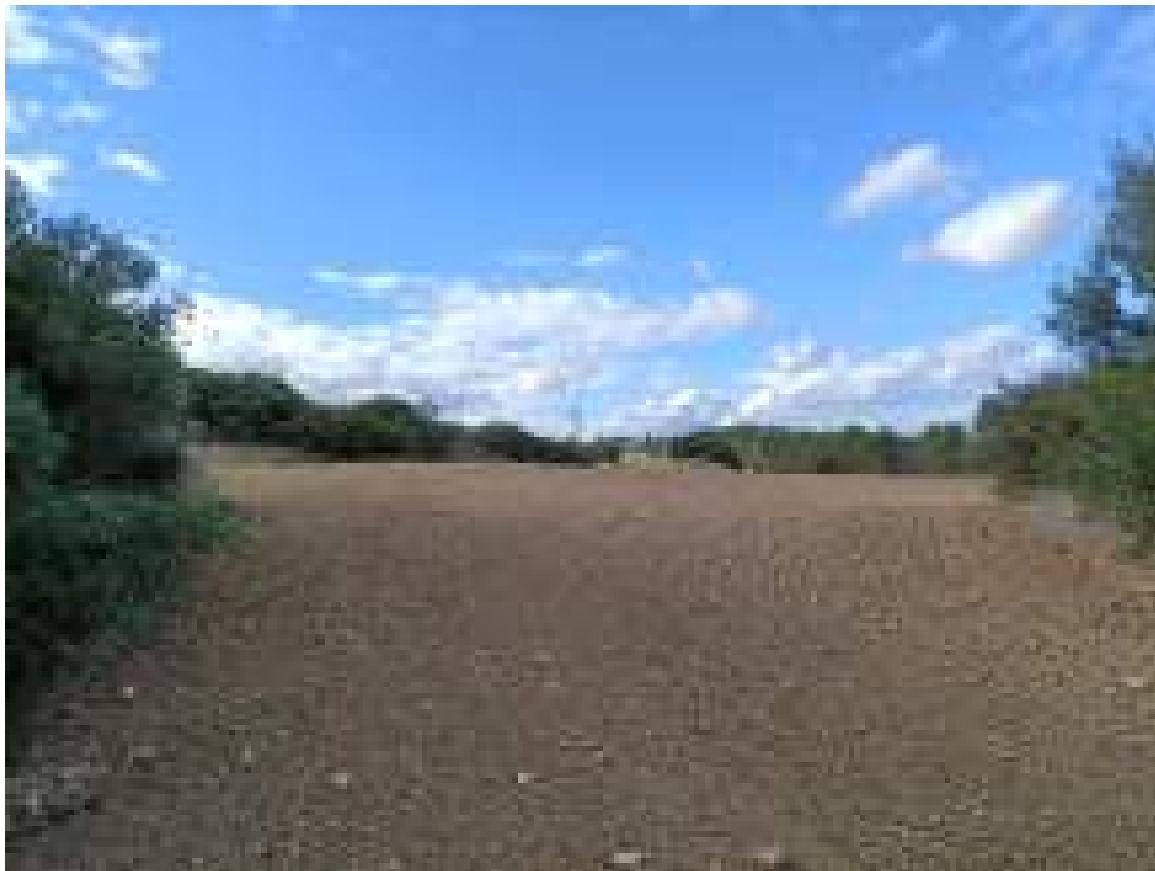
**Foto 16.** Posición de LOB03. La plataforma de montaje se extiende hasta casi la repoblación de pino carrasco del fondo. Se elimina una gran mancha de coscojar en buen estado y con alta diversidad, de la que sólo se aprecia una parte al fondo a la izquierda de la foto.

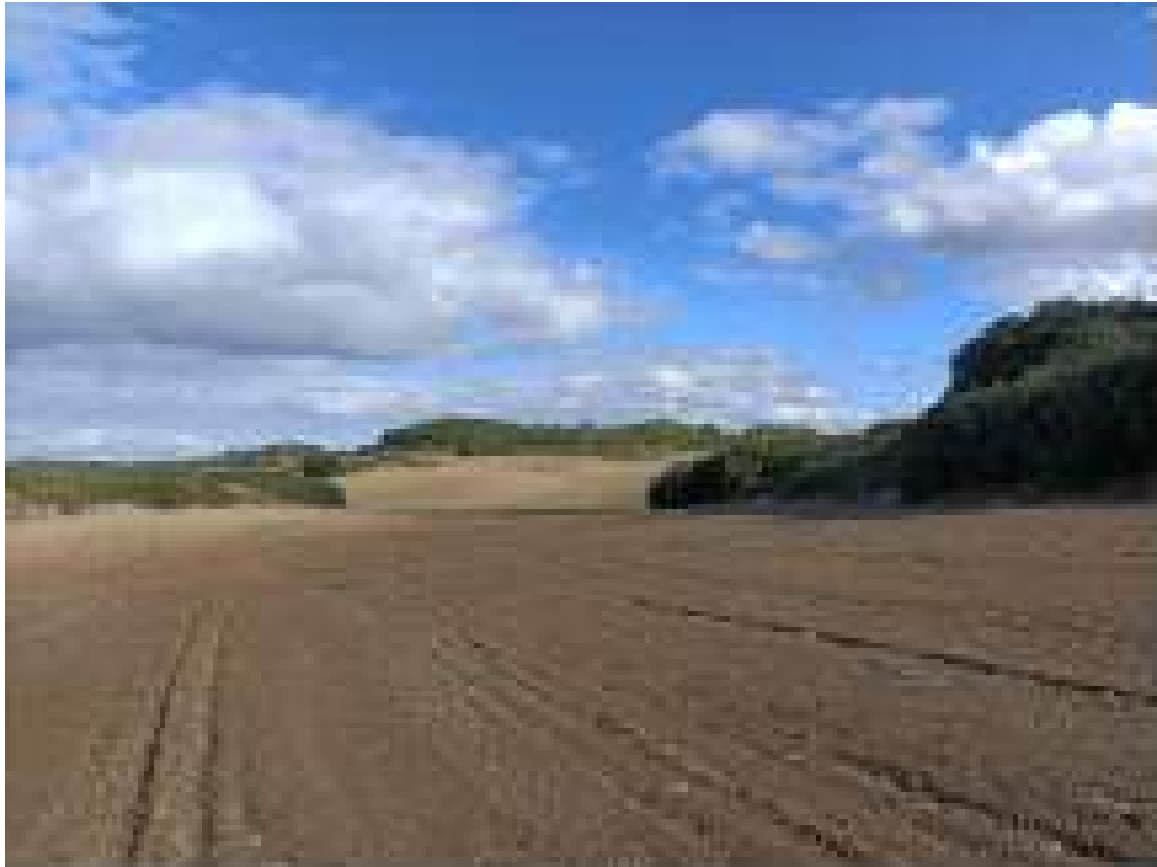
**Foto 17.** Vial de acceso a LOB03. Proviene de la repoblación de pino que se observa al fondo y, atravesando los campos de cultivo, se dirige a LOB03, que se encuentra a espaldas del fotógrafo.

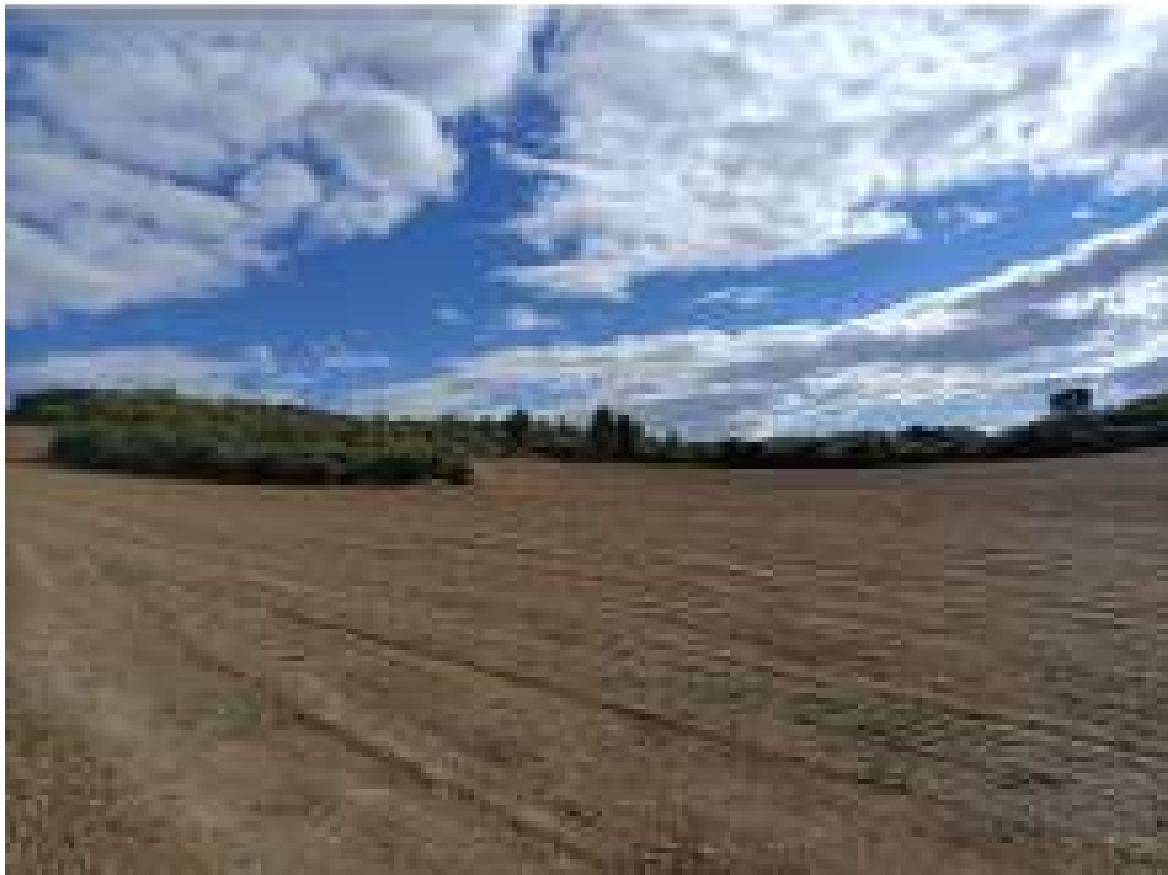
**Foto 18.** Posición LOB04. La plataforma ocupa el campo de cultivo y parte del área de matorral que se aprecia a la izquierda y fondo de la imagen. No afecta a los pinos del centro de la imagen.

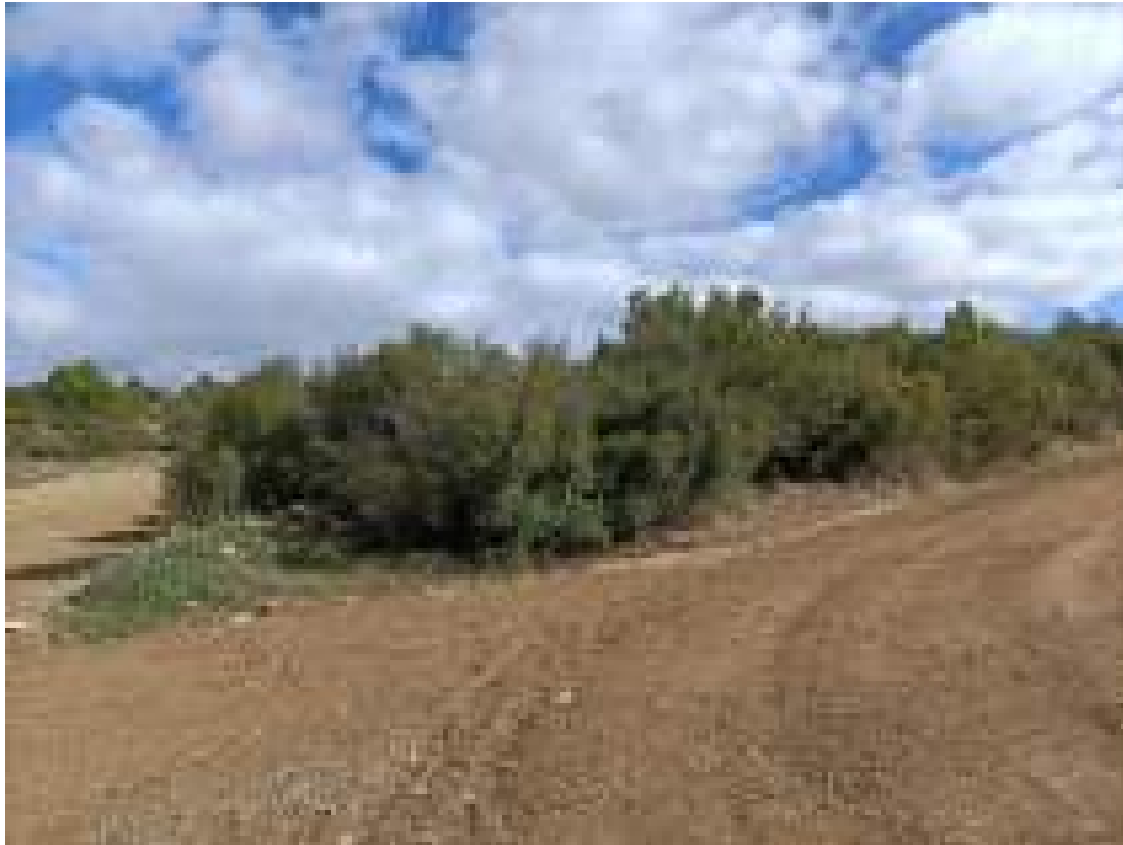
**Foto 19.** Posición LOB04. Detalle del matorral (coscojar y romeral-ollagar) afectado por la plataforma de montaje.

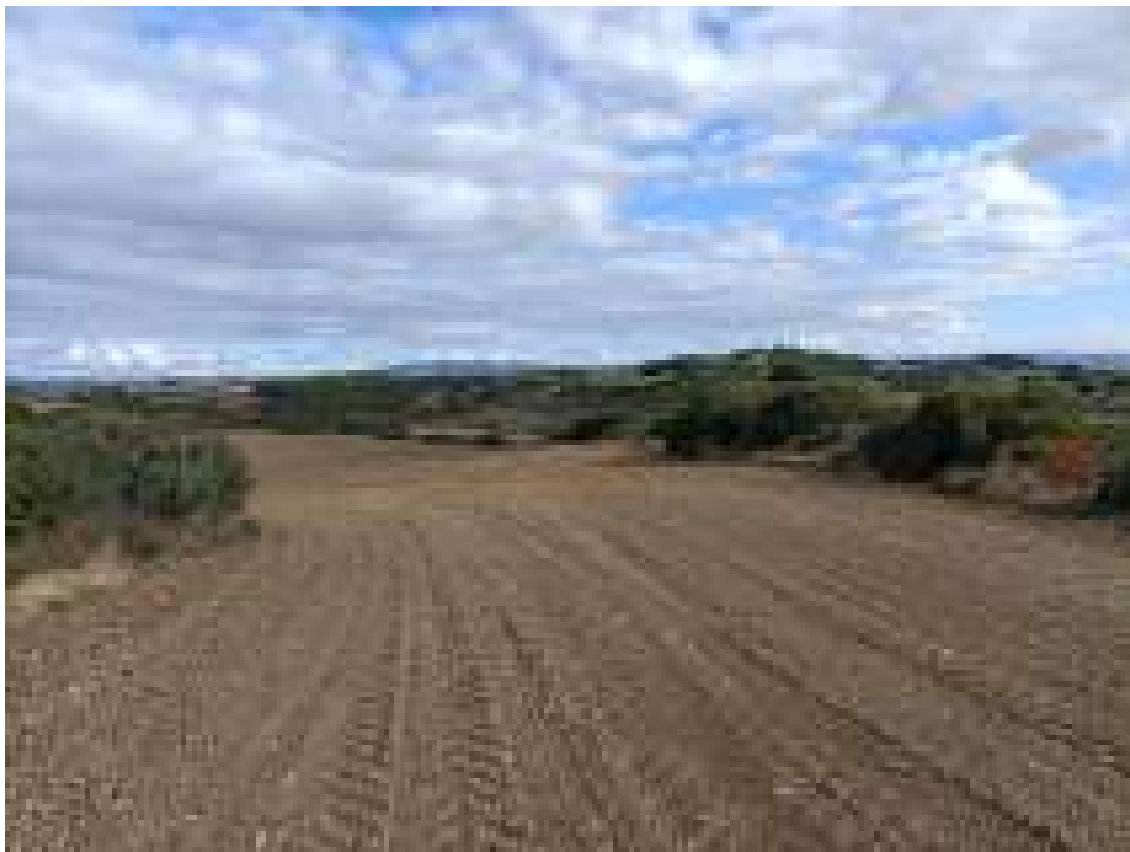
**Foto 20.** Posición LOB05. La plataforma de montaje afecta al matorral que se aprecia a la izquierda de la imagen, que es una estrecha franja de coscojas y romeral.

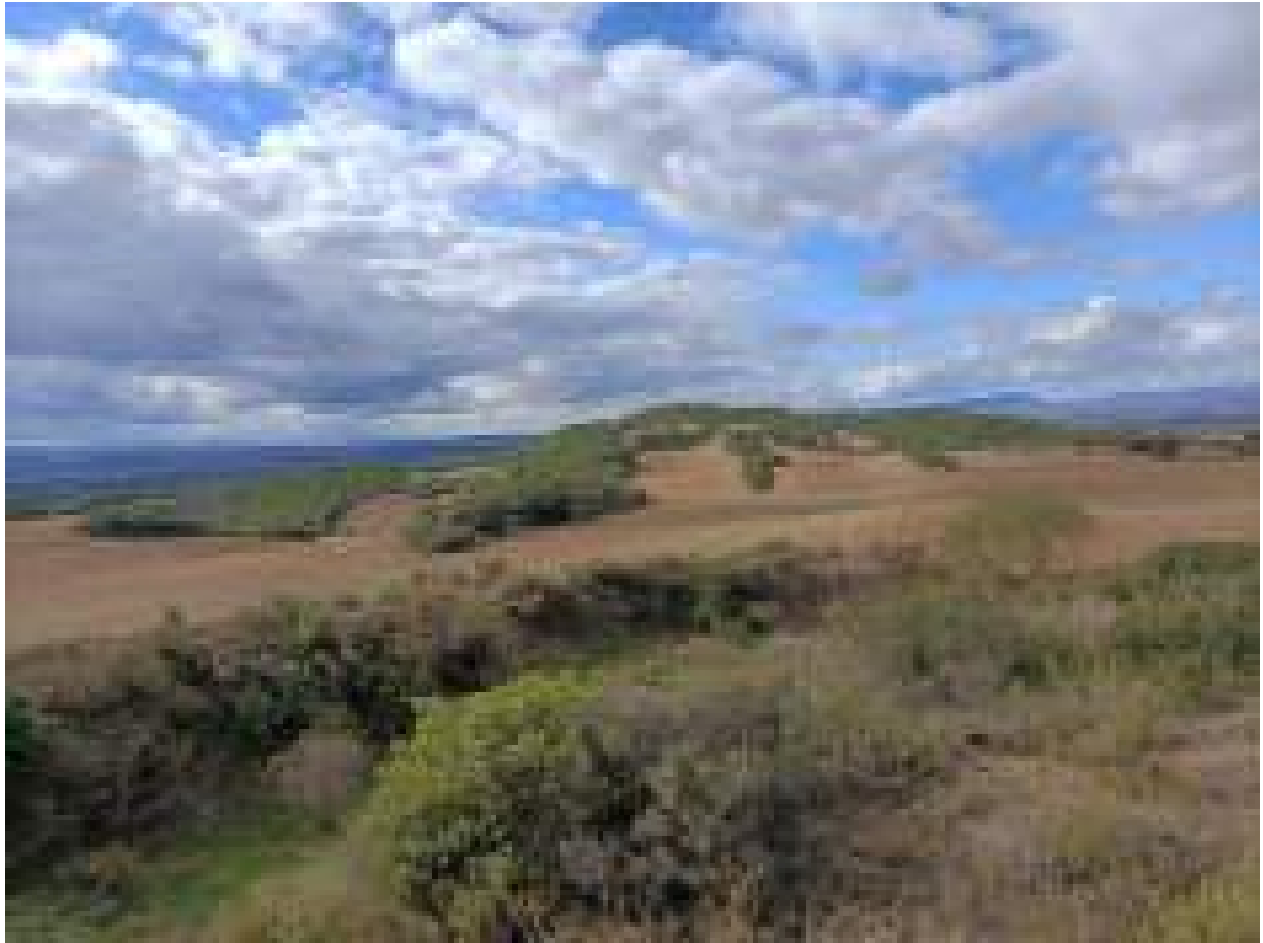
**Foto 21.** Vista general. El vial de acceso a LOB04 discurre por los campos en primer término, atravesando la imagen de derecha a izquierda (LOB04 se sitúa a la izquierda de la imagen). En el punto central de la imagen, el vial se bifurca, siguiendo un ramal en dirección a los aerogeneradores del fondo de la imagen (P.E. La Sorda). En los campos del fondo, bajo el aerogenerador de la derecha, se sitúa LOB03.

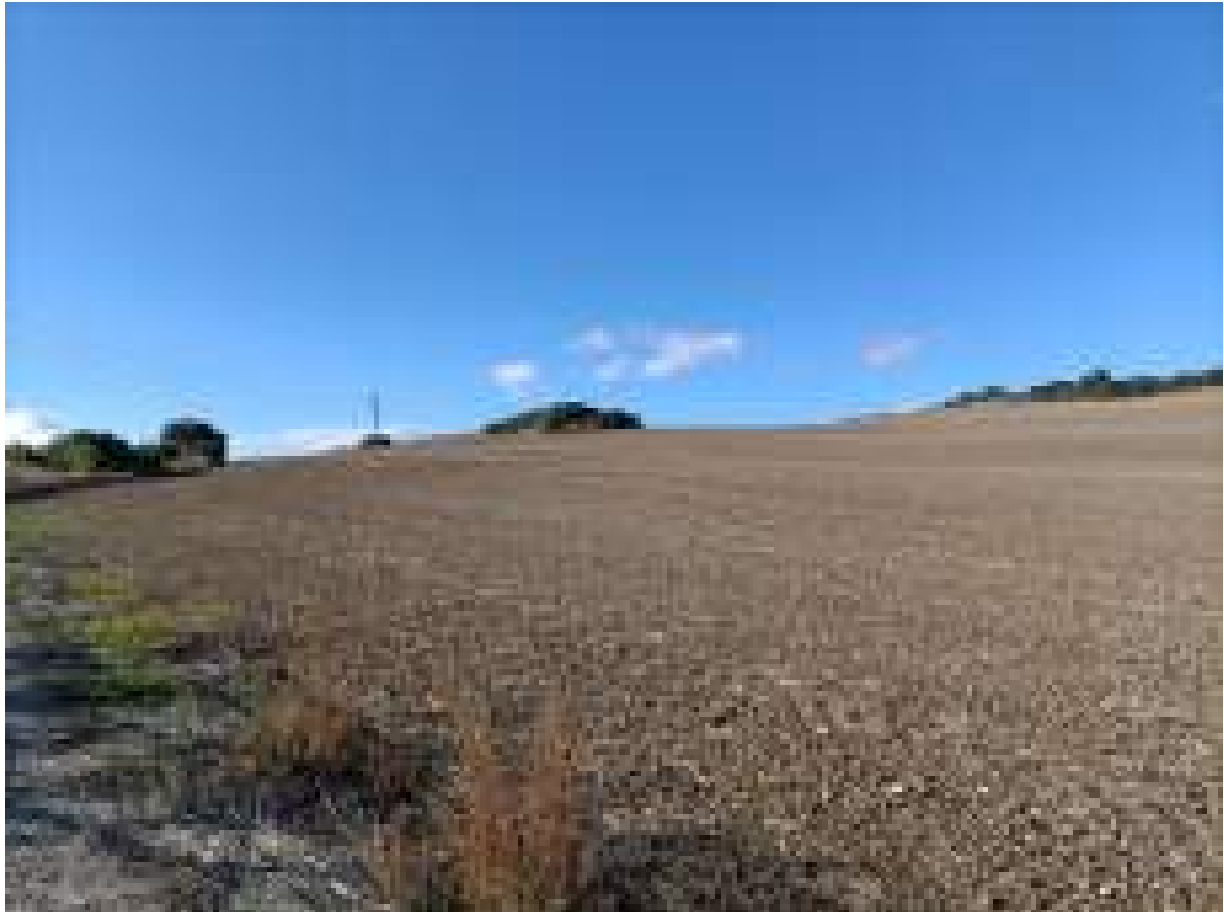
**Foto 22.** Parcela sobre la que situará la subestación 20/66kV-SET Lobera

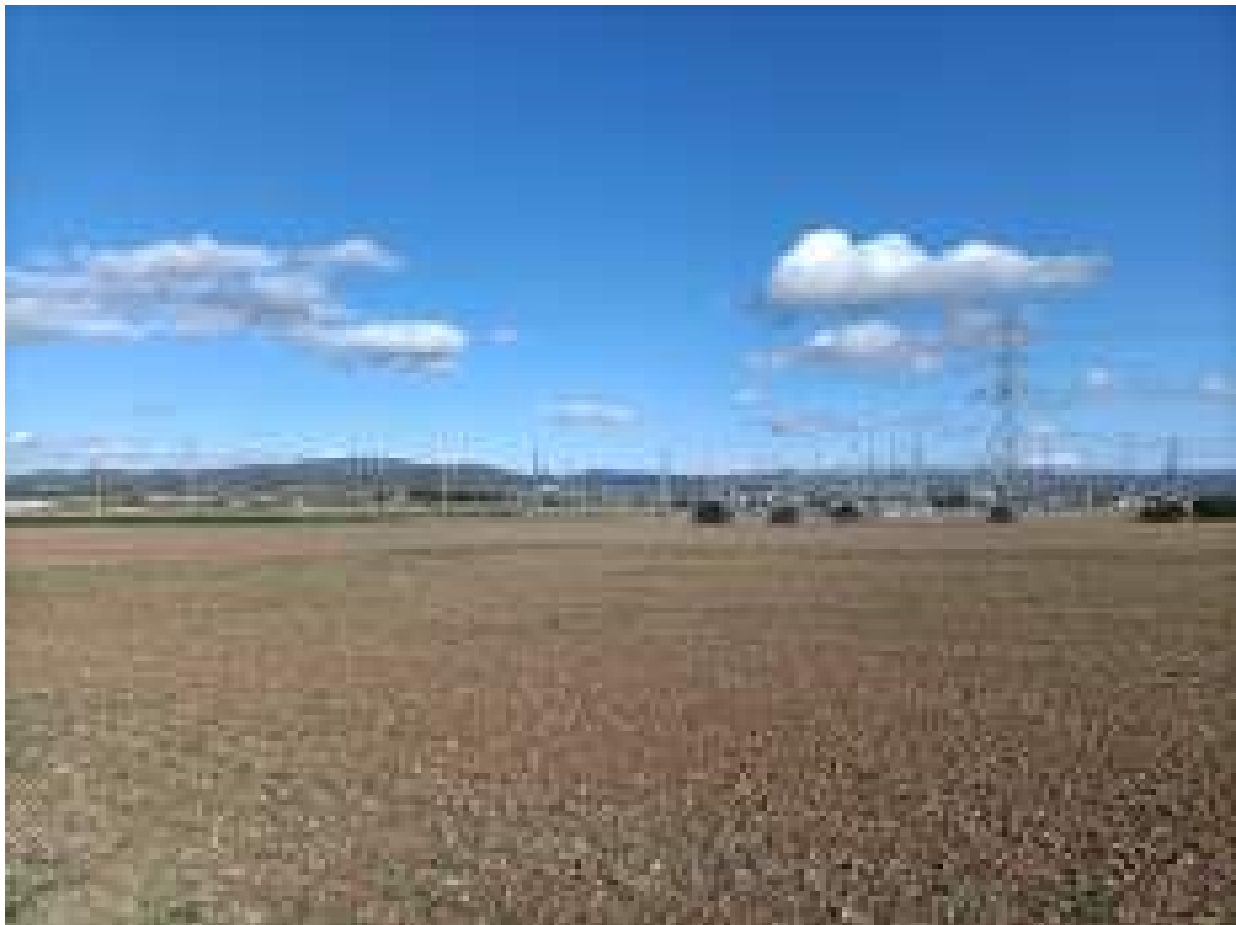
**Foto 23.** Parcela sobre la que situará la subestación 66/220kV-SET Promotores
