INFORME PROSPECCIÓN ARQUEOLÓGICA “PARQUE SOLAR FOTOVOLTAICO EL SASILLO” (Cascante)

12 de Febrero de 2020

INFORME PROSPECCIÓN ARQUEOLÓGICA PROYECTO PARQUE SOLAR FOTOVOLTAICO
EL SASILLO. CASCANTE

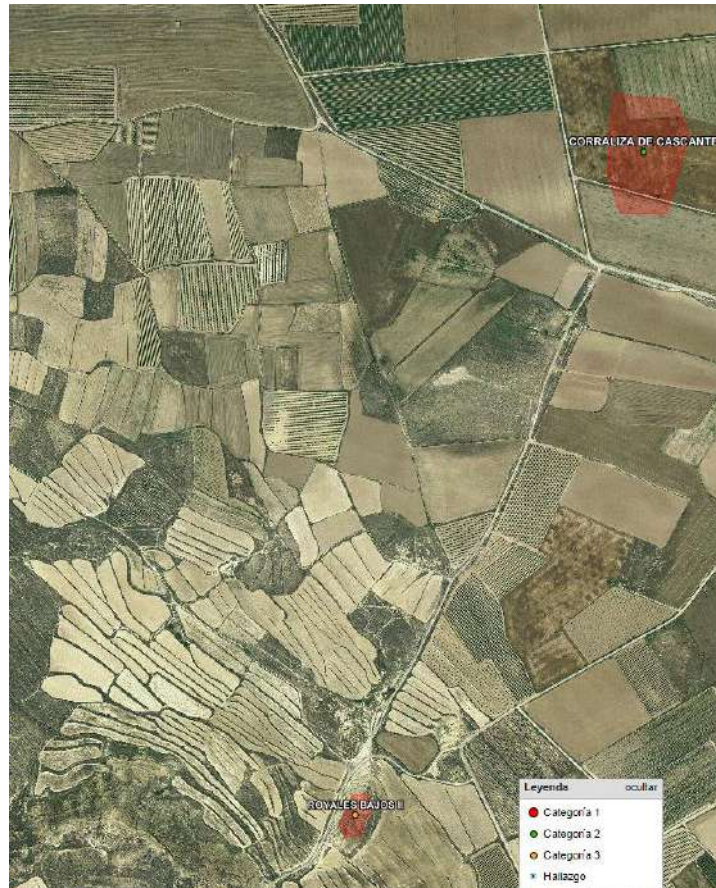
Tras su consulta y el volcado inicial de yacimientos arqueológicos inventarios no se deduce la presencia de yacimientos arqueológicos catalogados que se vean afectados directamente por las obras de construcción del parque fotovoltaico. Tan sólo se documentan dos yacimientos en las proximidades de la parcelas objeto de intervención, se trata del yacimiento de Royales Bajos II y de la Corraliza de Cascante.

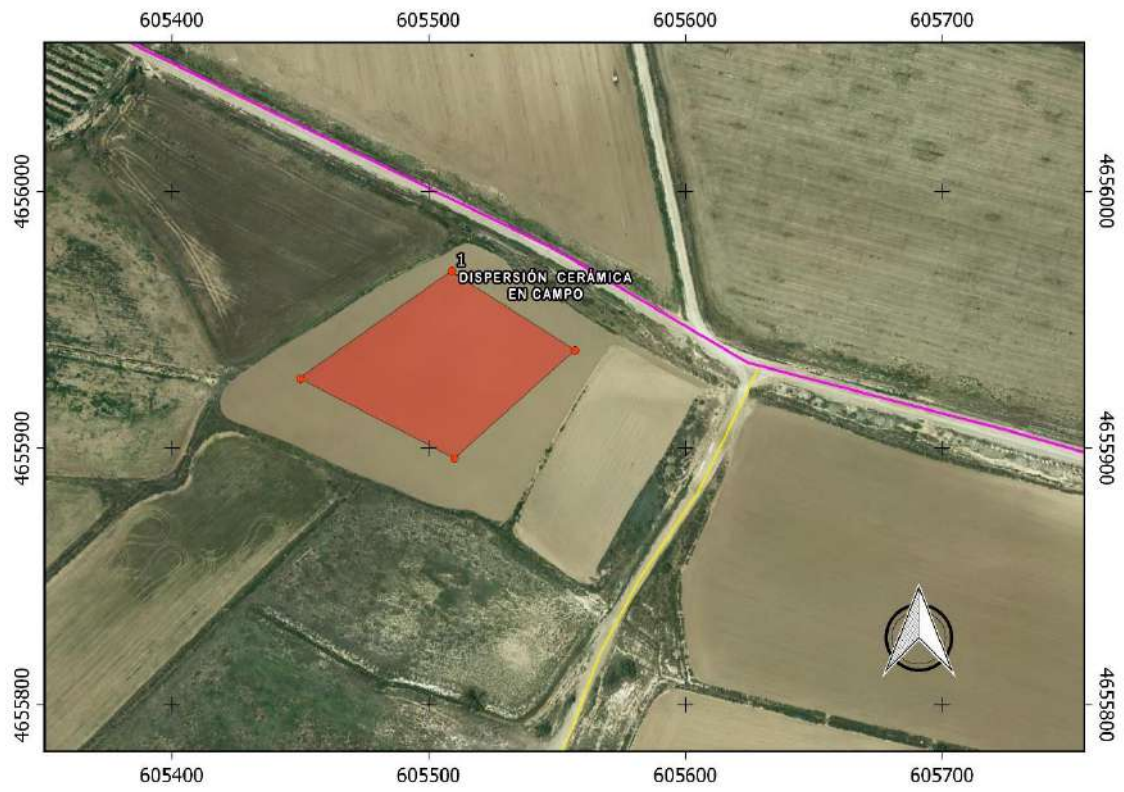
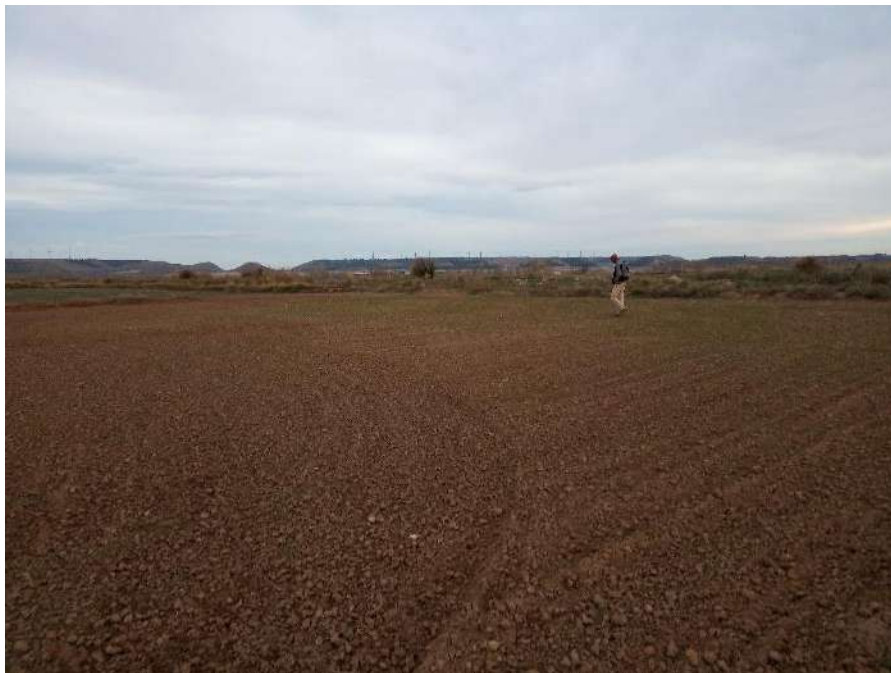
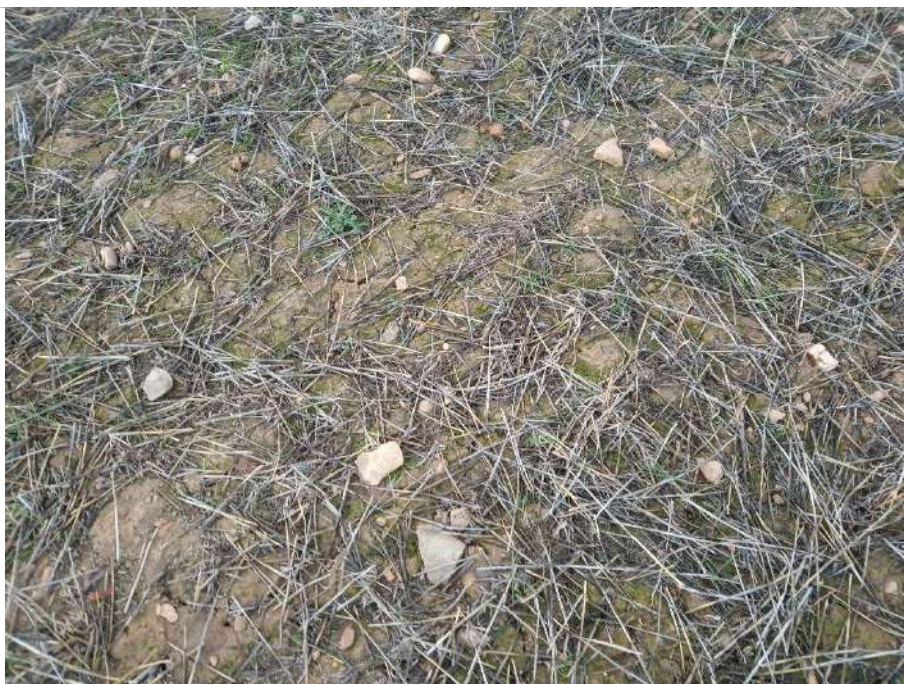
RESTO ARQUEOLÓGICO Nº: 1

Tipología de los restos-hallazgo: Se aprecian restos cerámicos dispersos en superficie. Probable yacimiento.

Muestra parcial de restos cerámicos en superficie.

Dada la dispersión de restos cerámicos en superficie, se considera que sería necesario la realización de sondeos mecánicos en el terreno de la parcela al objeto de poder detectar y salvaguardar posibles estructuras. Estos sondeos deberían realizarse antes de la aprobación definitiva del proyecto constructivo del PSF. Tras la realización de los sondeos será necesario realizar y remitir un informe con los resultados a la Sección de Arqueología del Gobierno de Navarra.

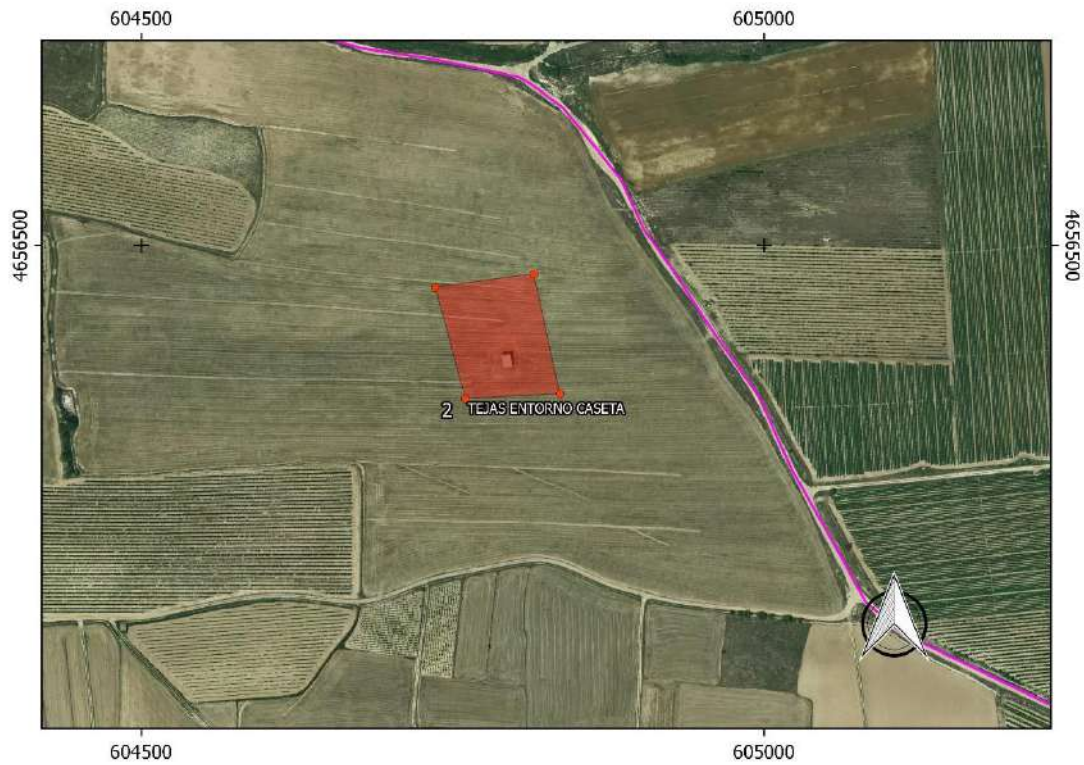
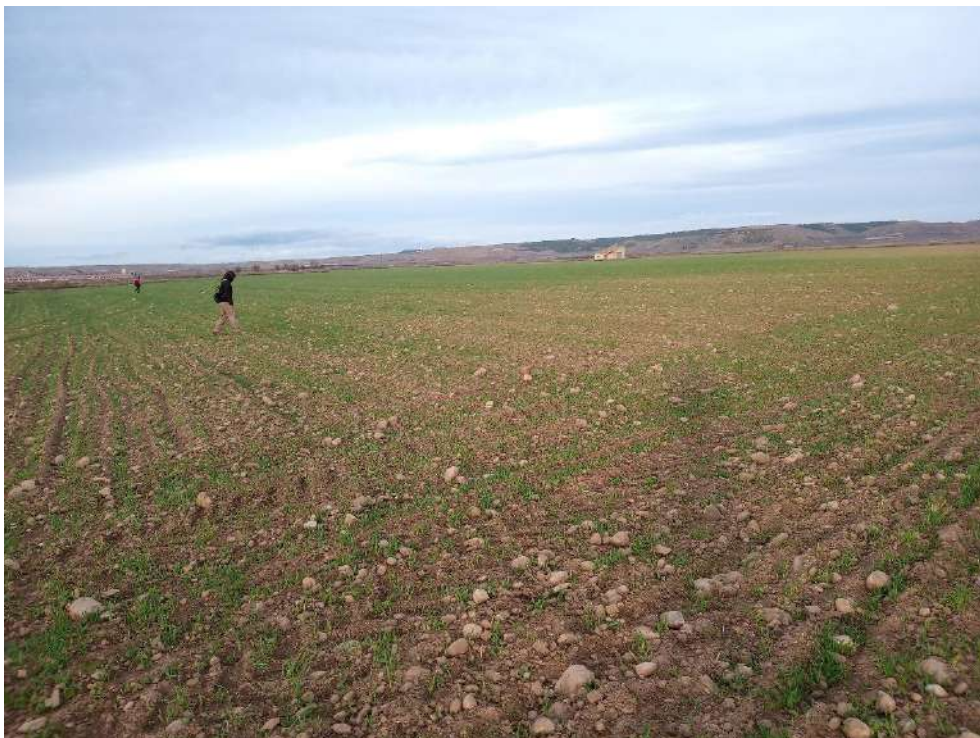
RESTO ARQUEOLÓGICO Nº: 2

Tipología de los restos-hallazgo: Se aprecian tejas dispersas por el campo.

Dada la dispersión de restos cerámicos en superficie, se considera que sería necesario la realización de sondeos mecánicos en el terreno de la parcela al objeto de poder detectar y

salvaguardar posibles estructuras. Estos sondeos deberían realizarse antes de la aprobación definitiva del proyecto constructivo del PSF. Tras la realización de los sondeos será necesario realizar y remitir un informe con los resultados a la Sección de Arqueología del Gobierno de Navarra.

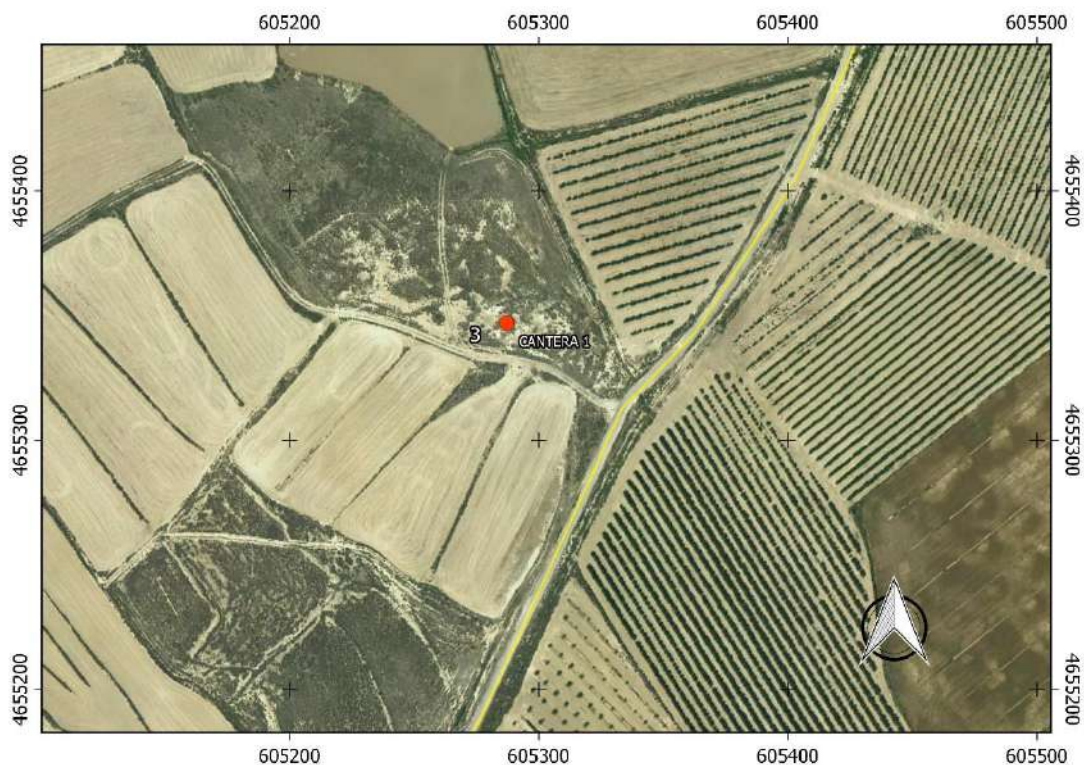
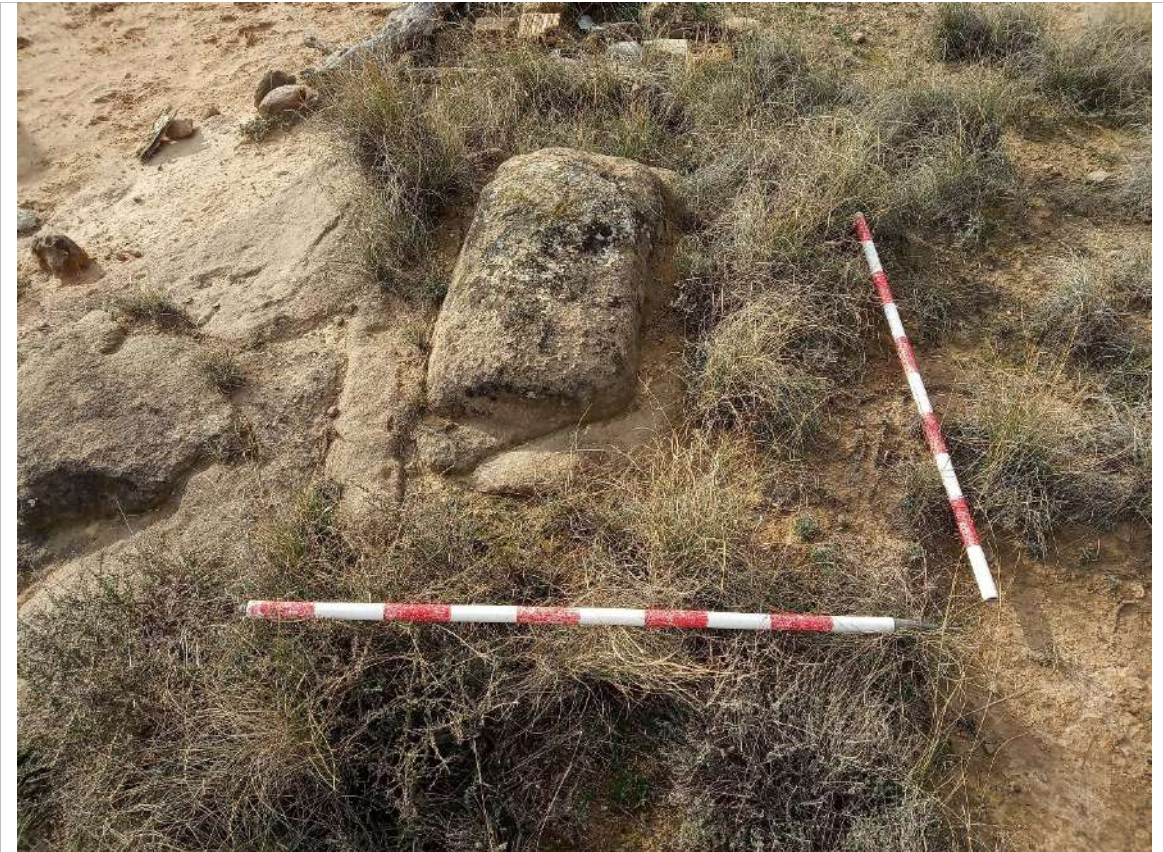
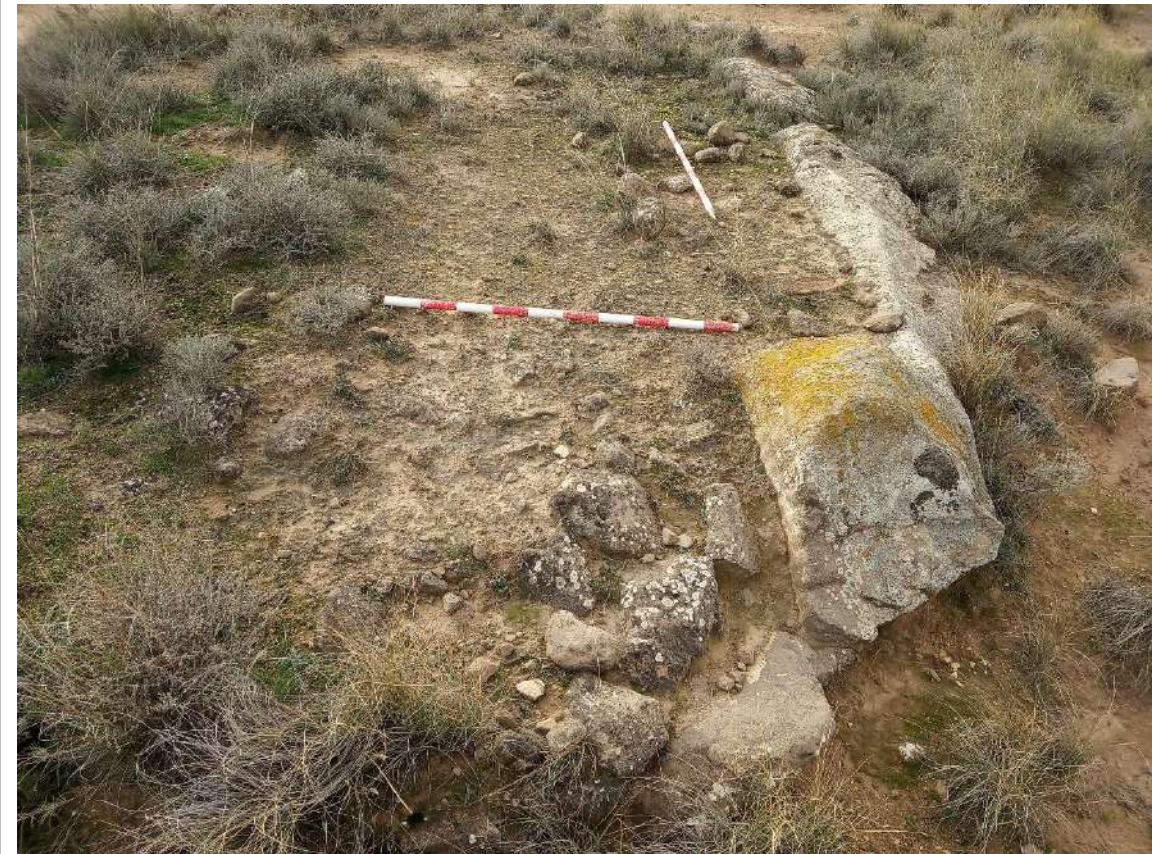
RESTO ARQUEOLÓGICO Nº: 3

Tipología de los restos-hallazgo: Canteras a cielo abierto para la extracción de piedra arenisca. Parece tratarse de una cantera por enrase general del afloramiento geológico. Este tipo de canteras se caracterizan por presentar un único nivel de extracción en el frente de talla por el afloramiento natural de la piedra.

La realización de una excavación arqueológica, a modo de sondeo, de unas dimensiones de 5m x 5m donde se elimine el terreno vegetal y se deje a la vista el estrato geológico que permita apreciar las características de la cantera al objeto de poder salvaguardar y documentar la estructura. Estos sondeos deberían realizarse antes de la aprobación definitiva del proyecto constructivo del PSF. Tras la realización de los sondeos será necesario realizar y remitir un informe con los resultados a la Sección de Arqueología del Gobierno de Navarra.

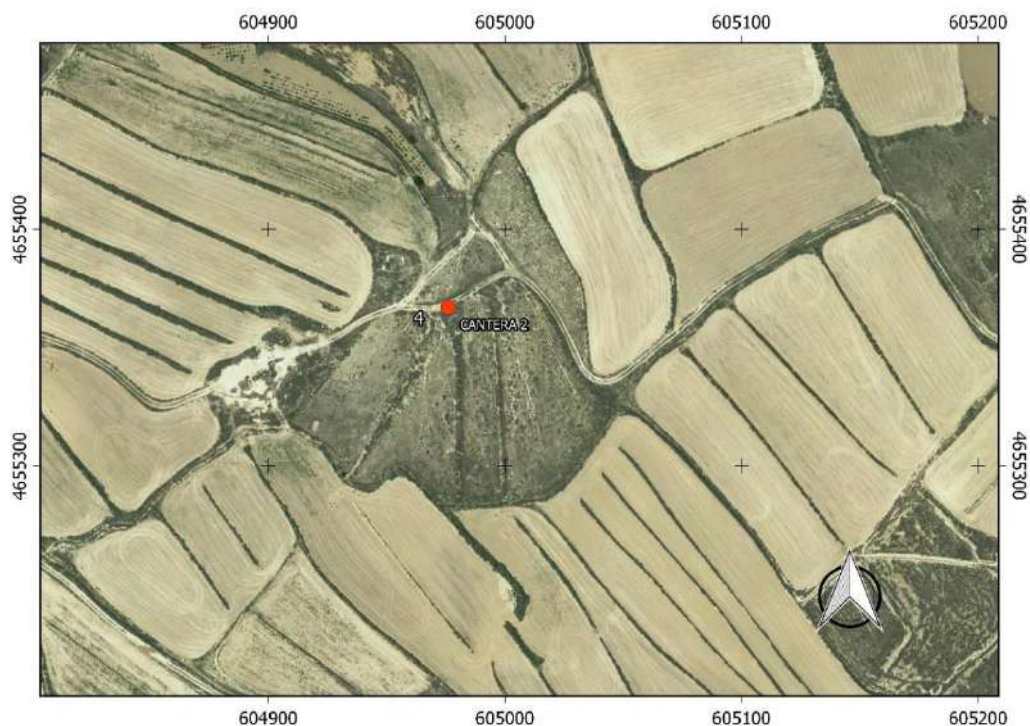
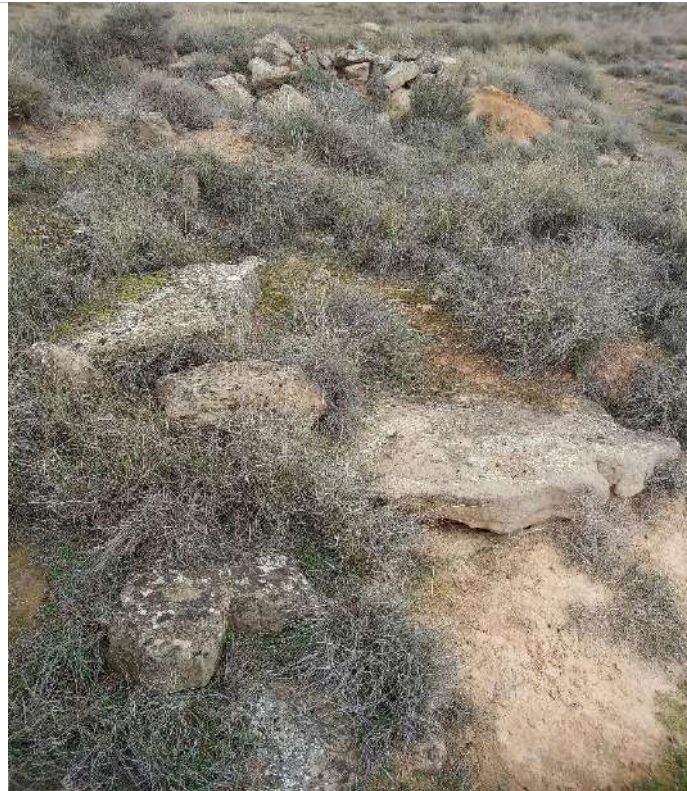
RESTO ARQUEOLÓGICO Nº: 4

Tipología de los restos-hallazgo: Posible cantera a cielo abierto para la extracción de piedra arenisca. Parece tratarse de una cantera al aire libre del afloramiento geológico. Este tipo de canteras se caracterizan por presentar un único nivel de extracción en el frente de talla por el afloramiento natural de la piedra. Se aprecian restos de talla de mampostería en el terreno.

Se propone la realización de una excavación arqueológica a modo de sondeo de unas dimensiones de 3m x 3m donde se elimine el terreno vegetal y se deje a la vista el estrato geológico que permita apreciar las características de la cantera al objeto de poder salvaguardar y documentar la estructura. Estos sondeos deberían realizarse antes de la aprobación definitiva del proyecto constructivo del PSF. Tras la realización de los sondeos será necesario realizar y remitir un informe con los resultados a la Sección de Arqueología del Gobierno de Navarra.

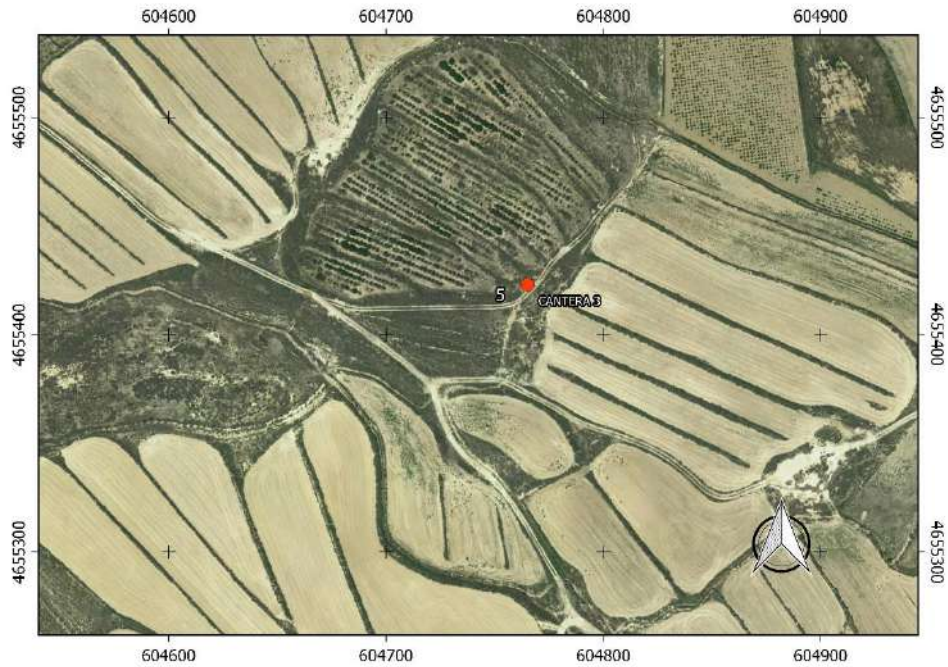
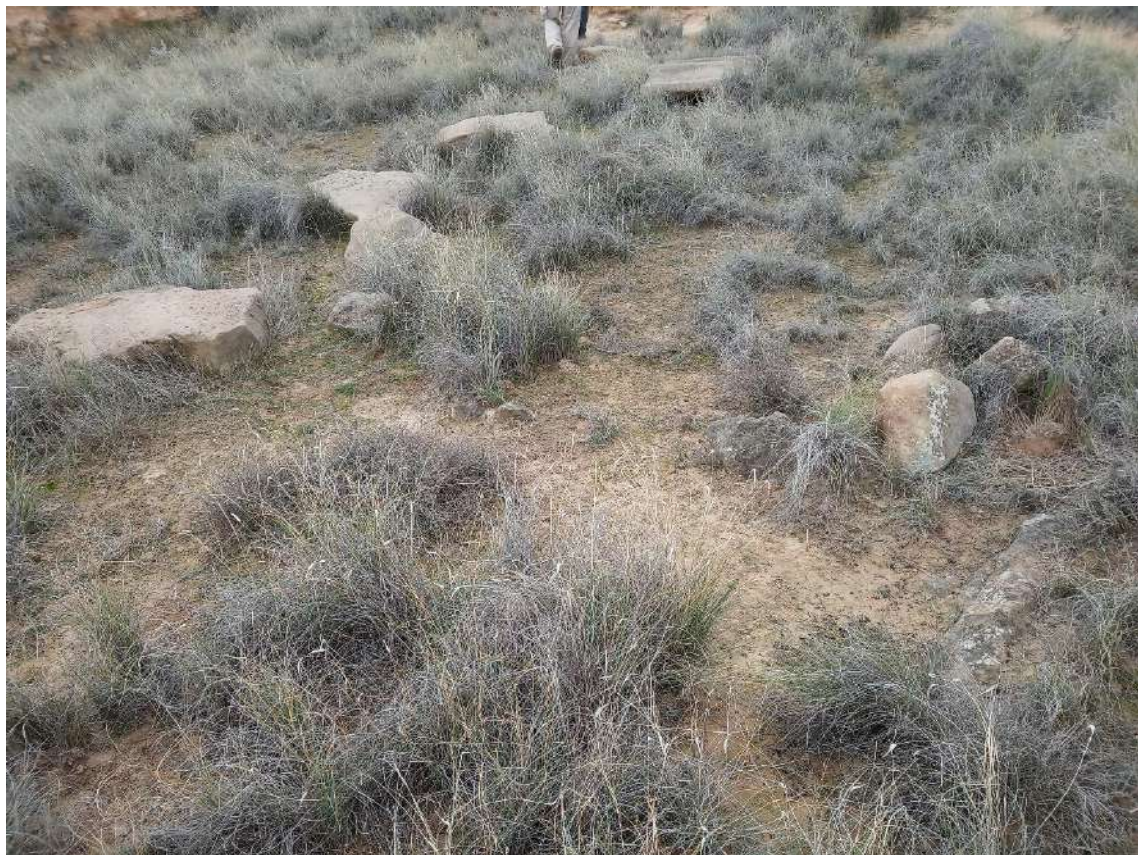
RESTO ARQUEOLÓGICO Nº: 5

Tipología de los restos-hallazgo: Posible cantera a cielo abierto para la extracción de piedra arenisca. Parece tratarse de una cantera al aire libre del afloramiento geológico. Este tipo de canteras se caracterizan por presentar un único nivel de extracción en el frente de talla por el afloramiento natural de la piedra. Se aprecian restos de talla de mampostería en el terreno.

Se propone la realización de una excavación arqueológica, a modo de sondeo, de unas dimensiones de 3m x 3m donde se elimine el terreno vegetal y se deje a la vista el estrato geológico que permita apreciar las características de la cantera al objeto de poder salvaguardar y documentar la estructura. Estos sondeos deberían realizarse antes de la aprobación definitiva del proyecto constructivo del PSF. Tras la realización de los sondeos será necesario realizar y remitir un informe con los resultados a la Sección de Arqueología del Gobierno de Navarra.

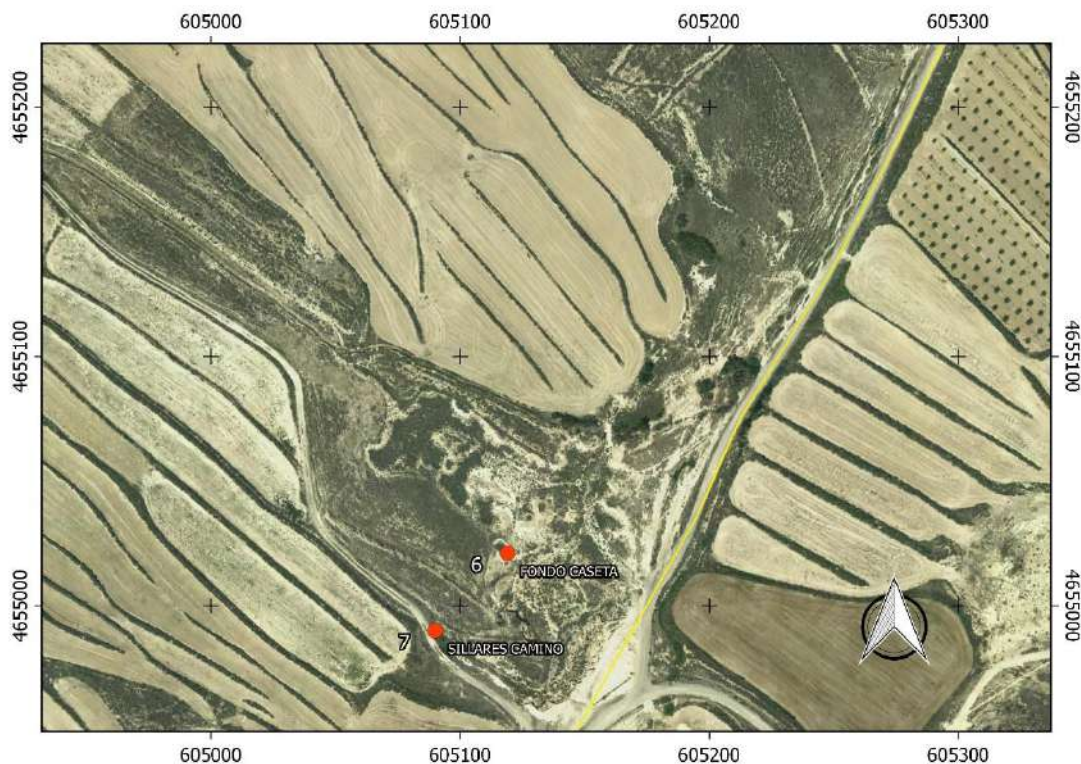
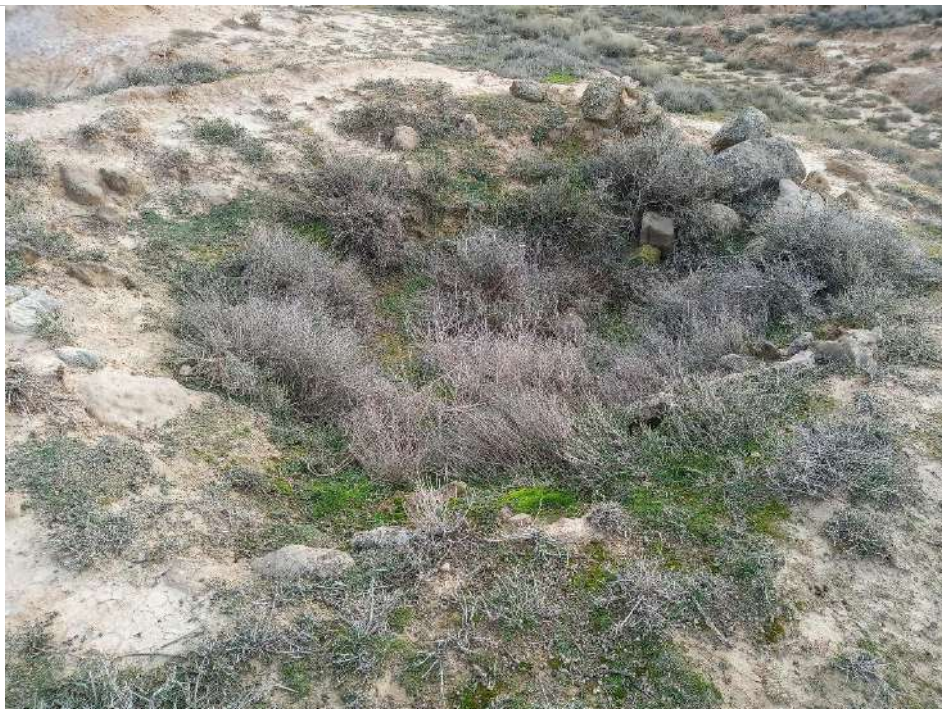
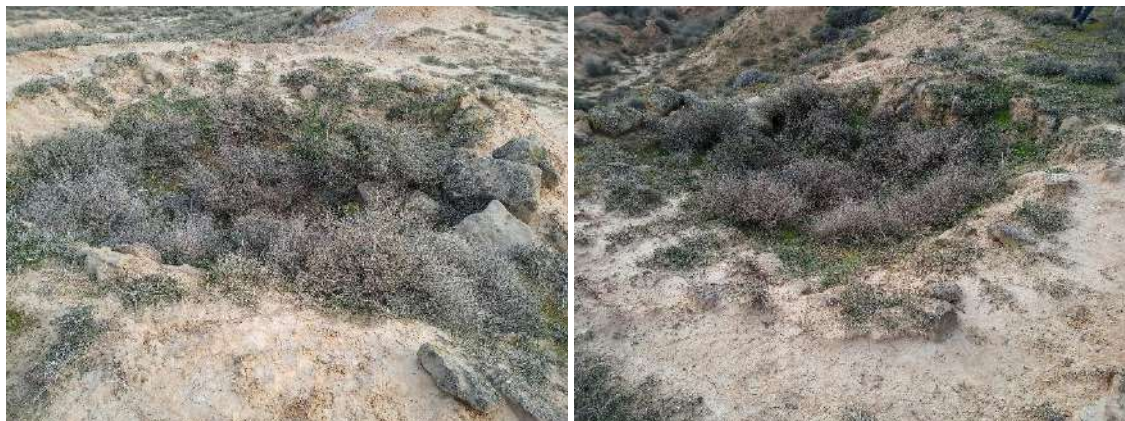
RESTO ARQUEOLÓGICO Nº: 6

Tipología de los restos-hallazgo: Posible fondo de caseta. Se trata de la cimentación de mampostería de arenisca. Presenta forma rectangular de unas dimensiones de 5 m de largo por 4 m de ancho. Presenta la puerta de entrada al Este.

Se propone la limpieza y desbroce de la vegetación dejando a la vista el perímetro y las piedras a la vista para proceder a su documentación. Estos trabajos deberían realizarse antes de la aprobación definitiva del proyecto constructivo del PSF. Tras la realización de estas tareas será necesario realizar y remitir un informe con los resultados a la Sección de Arqueología del Gobierno de Navarra.

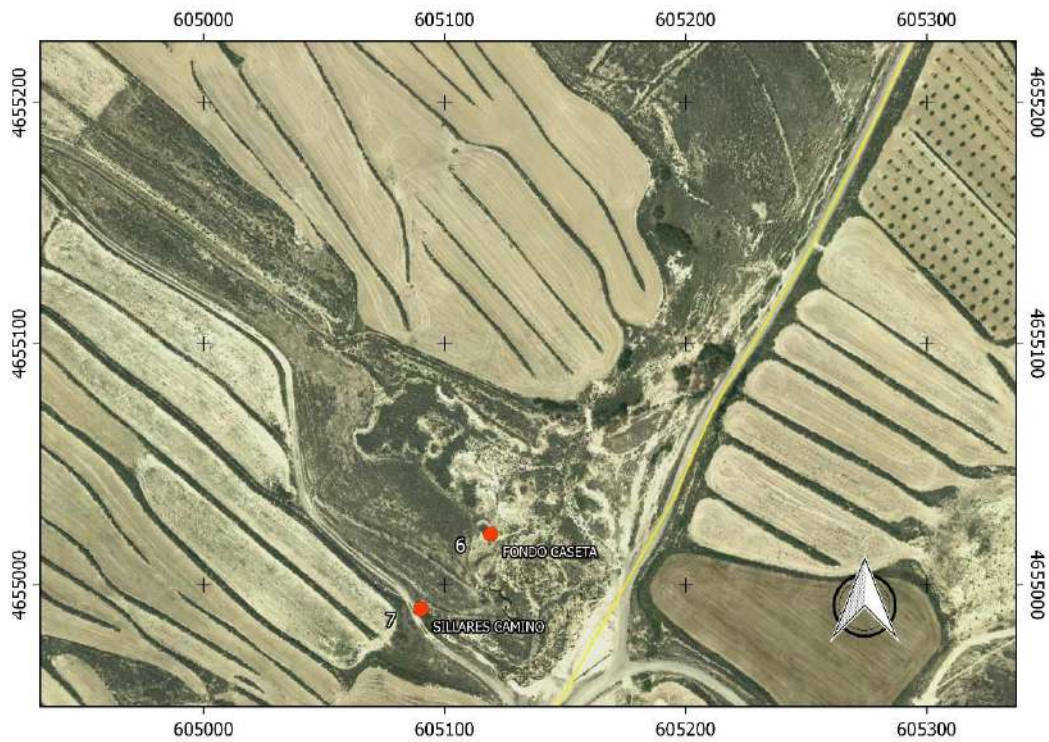
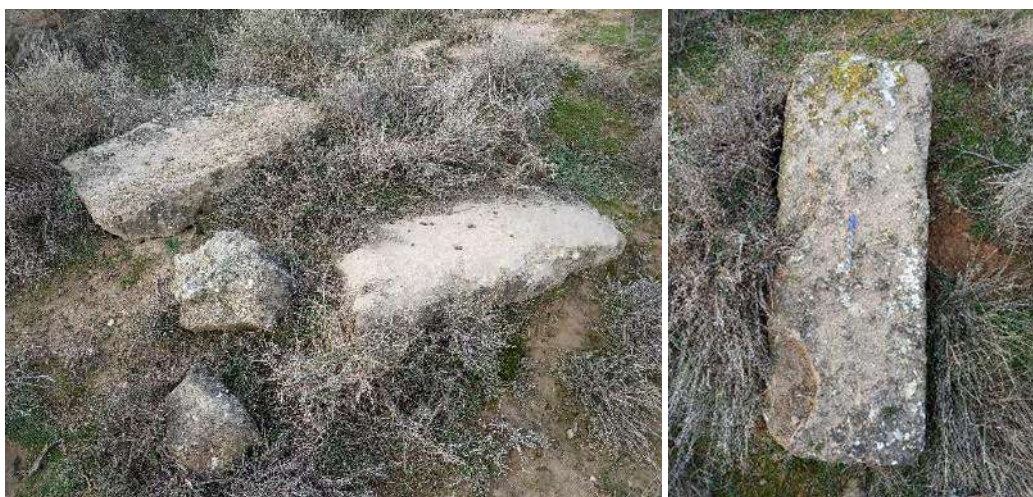
RESTO ARQUEOLÓGICO Nº: 7

Tipología de los restos-hallazgo: Sillares de arenisca depositados junto a camino.

En el caso de ser una zona afectada por la obra civil del PSF:
Se propone la limpieza y desbroce de la vegetación dejando los sillares y piedras a la vista para proceder a su documentación y retirada de los mismos. Estos trabajos deberían realizarse antes

de la aprobación definitiva del proyecto constructivo del PSF. Tras la realización de estas tareas será necesario realizar y remitir un informe con los resultados a la Sección de Arqueología del Gobierno de Navarra.

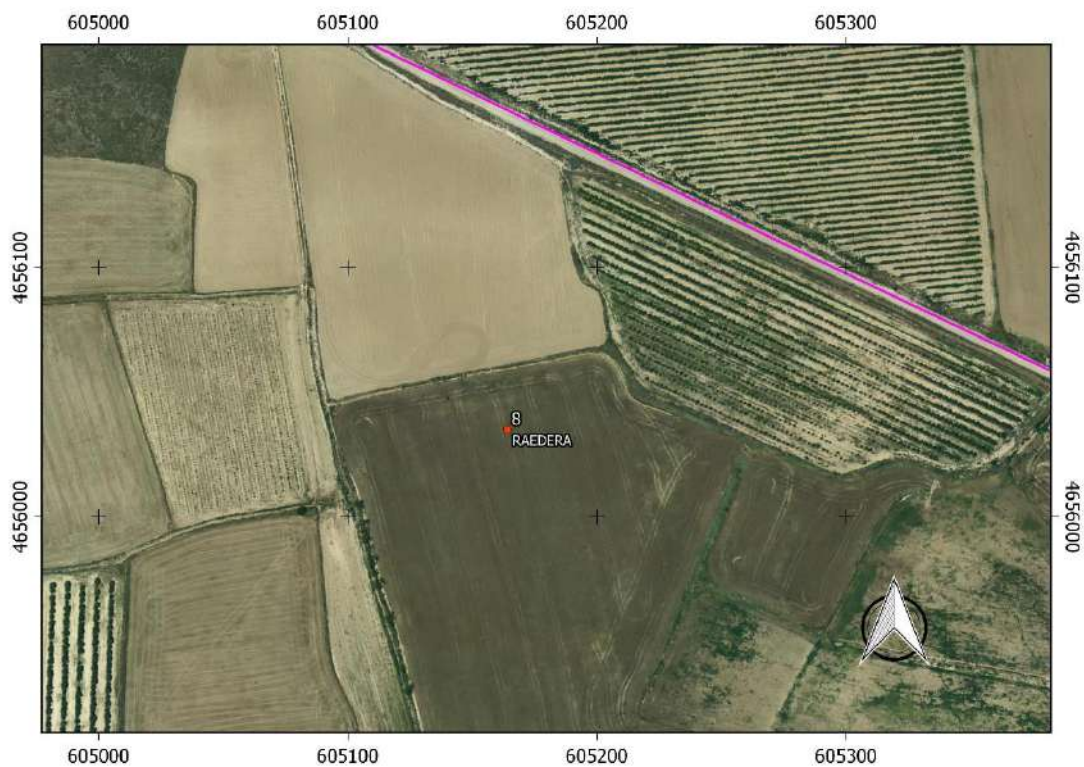
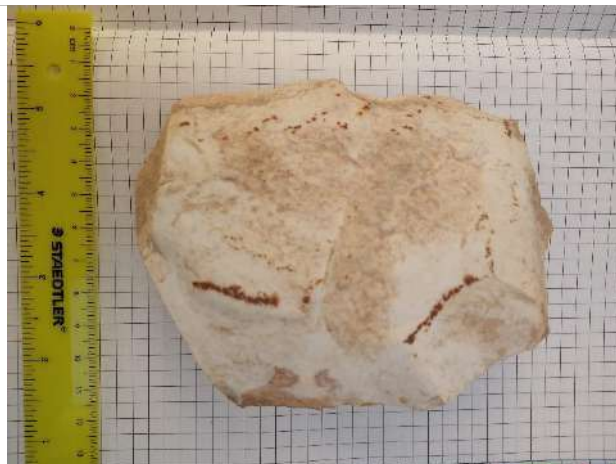
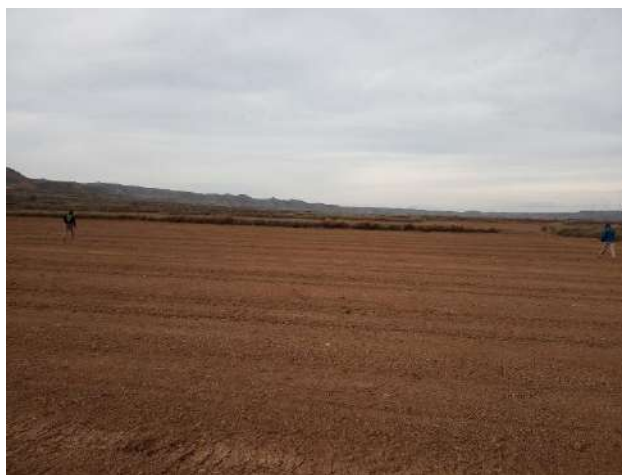
RESTO ARQUEOLÓGICO Nº: 8

Tipología de los restos-hallazgo: Hallazgo aislado. Raedera.

Se propone la realización de un seguimiento arqueológico periódico durante la realización de los trabajos de obra del proyecto, al objeto de poder detectar y conocer otros posibles restos. En caso de que durante el seguimiento apareciese alguna evidencia o resto arqueológico, se delimitarán y balizarán. Se realizará una notificación de forma inmediata del hallazgo a la Sección de Registro, Bienes Muebles y Arqueología del Gobierno de Navarra, para que determinen las oportunas medidas a adoptar (estudios, sondeos, posibles excavaciones en extensión, etc).

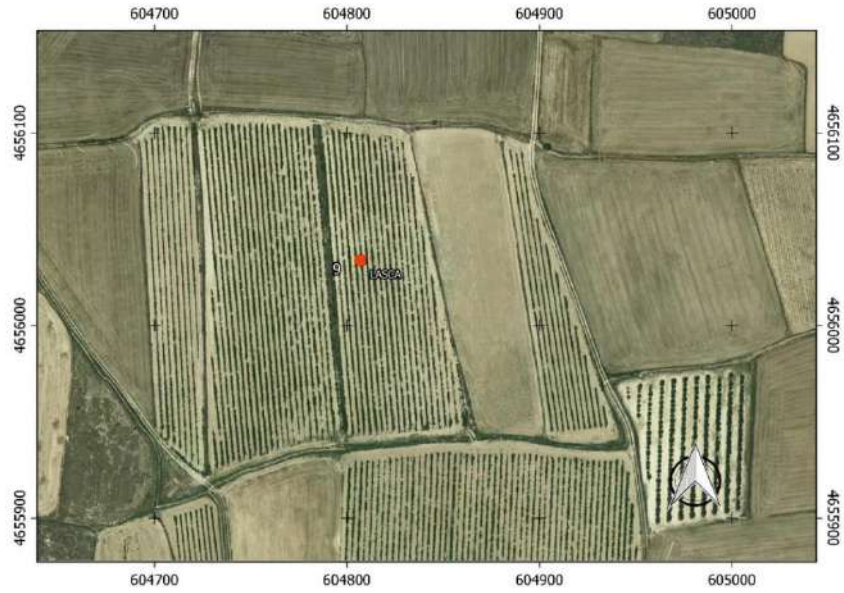
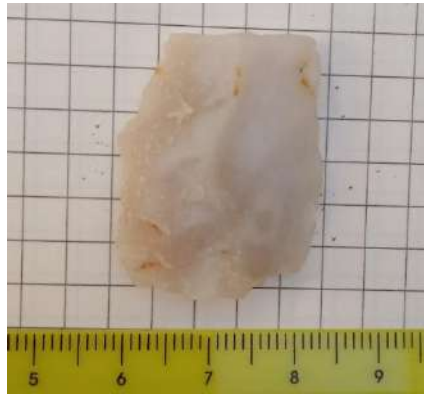
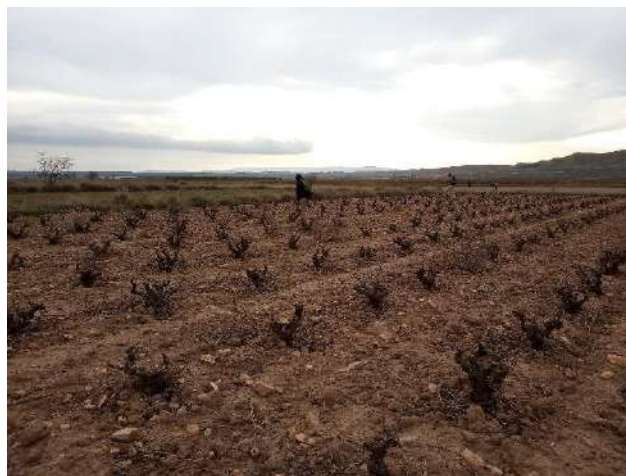
RESTO ARQUEOLÓGICO Nº: 9

Tipología de los restos-hallazgo: Hallazgo aislado. Lasca.

Se propone la realización de un seguimiento arqueológico periódico durante la realización de los trabajos de obra del proyecto, al objeto de poder detectar y conocer otros posibles restos. En caso de que durante el seguimiento apareciese alguna evidencia o resto arqueológico, se delimitarán y balizarán. Se realizará una notificación de forma inmediata del hallazgo a la Sección de Registro, Bienes Muebles y Arqueología del Gobierno de Navarra, para que determinen las oportunas medidas a adoptar (estudios, sondeos, posibles excavaciones en extensión, etc).

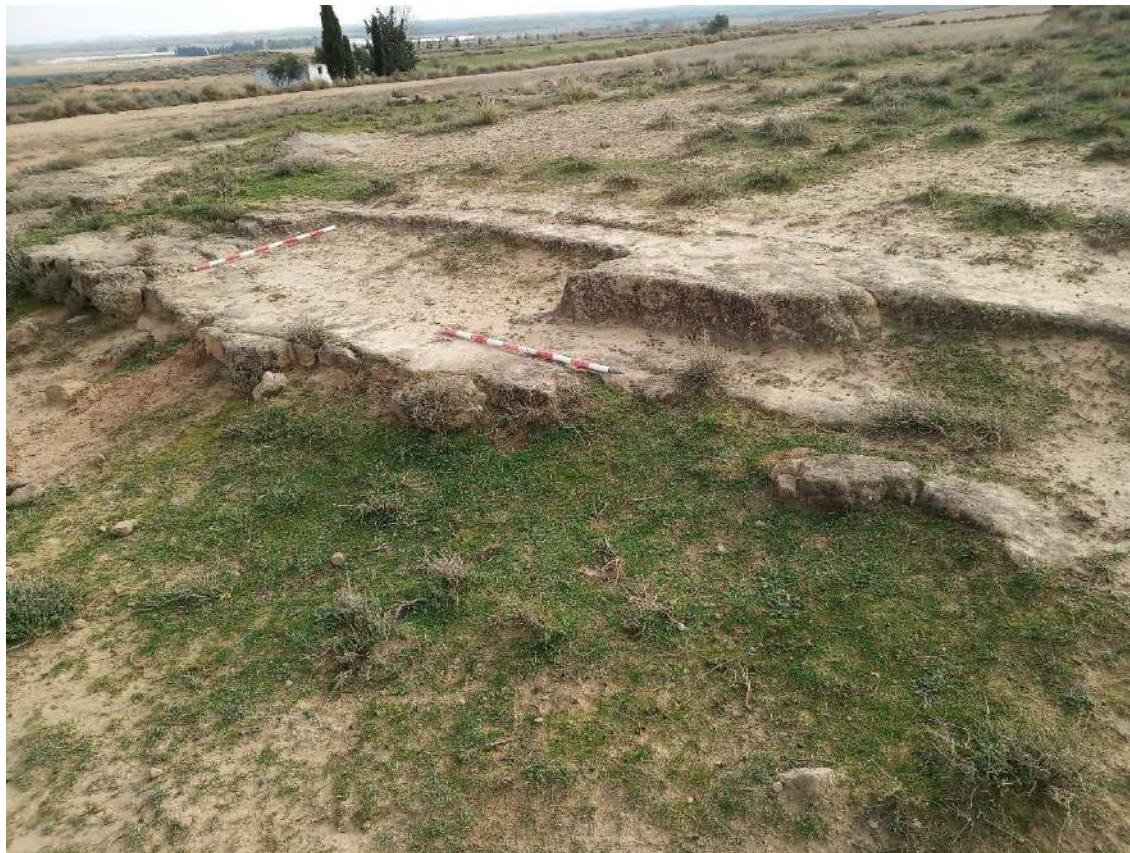
RESTO ARQUEOLÓGICO Nº: 10

Tipología de los restos-hallazgo: Canteras a cielo abierto para la extracción de piedra arenisca. Parece tratarse de una cantera por enrase general del afloramiento geológico. Este tipo de canteras se caracterizan por presentar un único nivel de extracción en el frente de talla por el afloramiento natural de la piedra.

Se encuentra fuera de la “poligonal” o zona de ocupación del proyecto del Parque Solar. No obstante se propone el balizamiento del perímetro para evitar actuaciones que pueden tener lugar con el desarrollo de los trabajos de obra como el tránsito de vehículos sobre los restos, la extracción de tierras, otros.

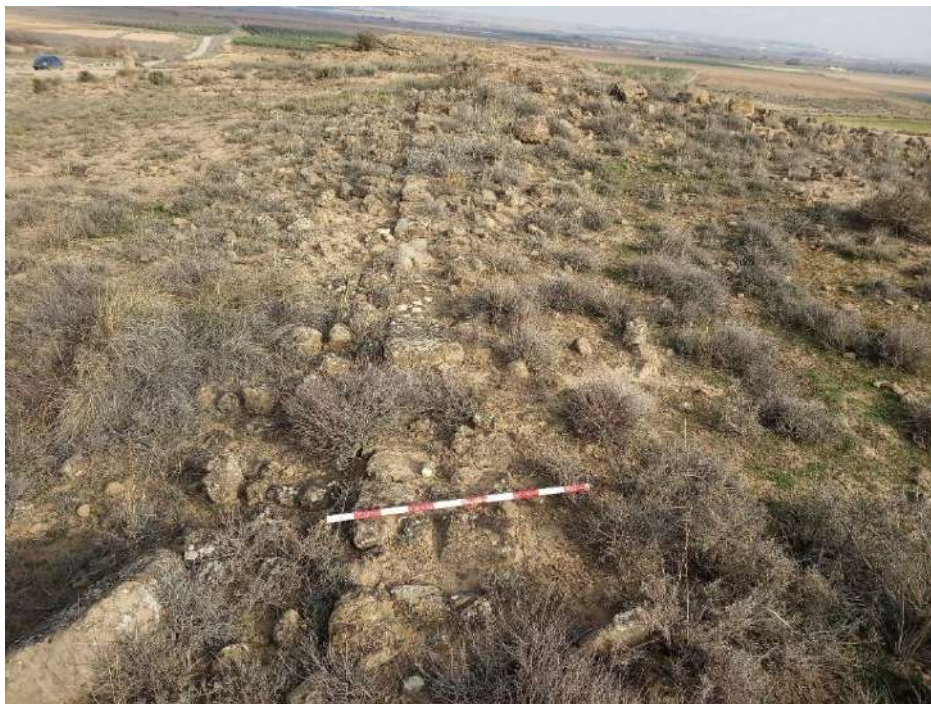
RESTO ARQUEOLÓGICO Nº: 11

Tipología de los restos-hallazgo: Yacimiento catalogado de Royales Bajos II. Se trata de un conjunto de estructuras murarias, en las que hay que destacar un muro grueso, de doble paramento con relleno. Las piedras del muro se encuentran a ras del suelo, muy erosionadas con pátina antigua. Se localiza en una zona elevada, desde la que se domina una extensa llanura. Con los datos que contamos resulta difícil distinguir si se trata de una ermita o de un corral.

Se encuentra fuera de la “poligonal” o zona de ocupación del proyecto del Parque Solar. No obstante se propone el balizamiento del perímetro para evitar actuaciones que pueden tener lugar con el desarrollo de los trabajos de obra como el tránsito de vehículos sobre los restos, la extracción de tierras, otros.
