# **Estudio de impacto ambiental de la concentración parcelaria de Guirguillano y Echarren de Guirguillano**

## **ANEXOS**

Noviembre - 2019

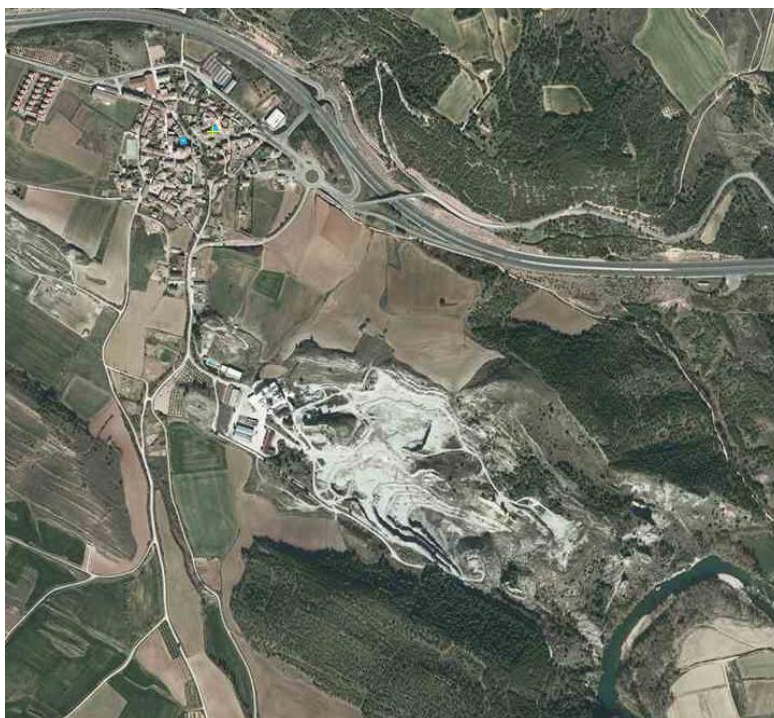
En ortofoto se aprecia una explotación de yesos que podría estar afectando a la masa de agua.

**Explotación yesífera en las proximidades de Mañeru**

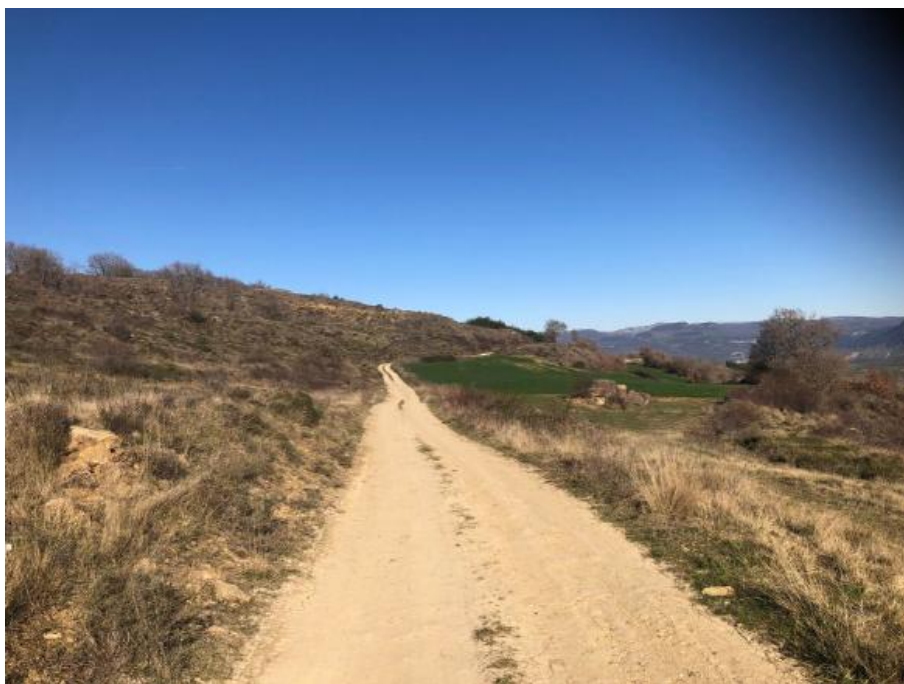
Tramo 1º

Entre los puntos 591159-4729151 y 591139-4729183. Camino de tierra sin restos de la calzada pavimentada.

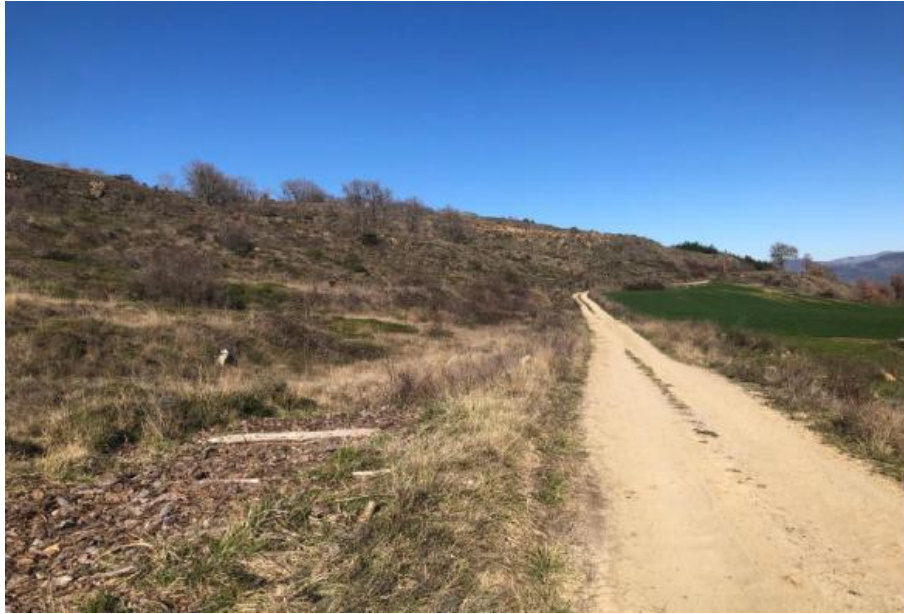
Tramo 2°

Entre 591139-4729183 y 590993-4729432. Camino de tierra sin restos de la calzada pavimentada. En paralelo al mismo, por su lado oeste, discurre un muro de piedra que podría delimitar el antiguo camino pavimentado y que discurriría en paralelo al actual de tierra. No se aprecian restos de pavimento en este posible trazado.

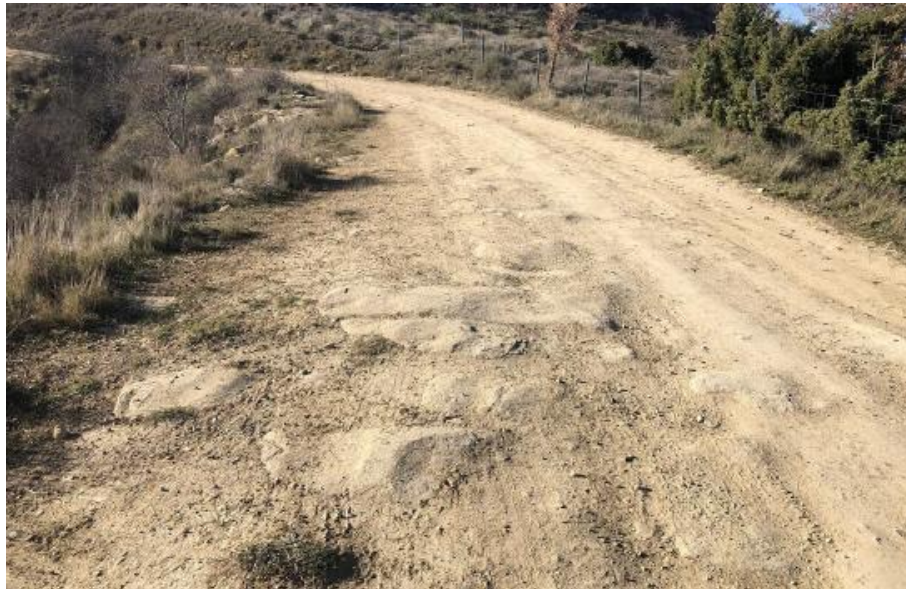
Entre los puntos 590993-4729432 y 590845-4730024. Camino de tierra con restos puntuales del pavimento original en los puntos 590840-4730004, 590866-4729800, 590870-4729796 y 590888-4729672. Son restos poco significativos, parciales y, en algunos casos desplazados de su posición original. Por sí solos, estos tramos no permiten determinar las características constructivas de la calzada, por lo que se le atribuye un grado 3 de conservación.

Detalle de pavimento conservado

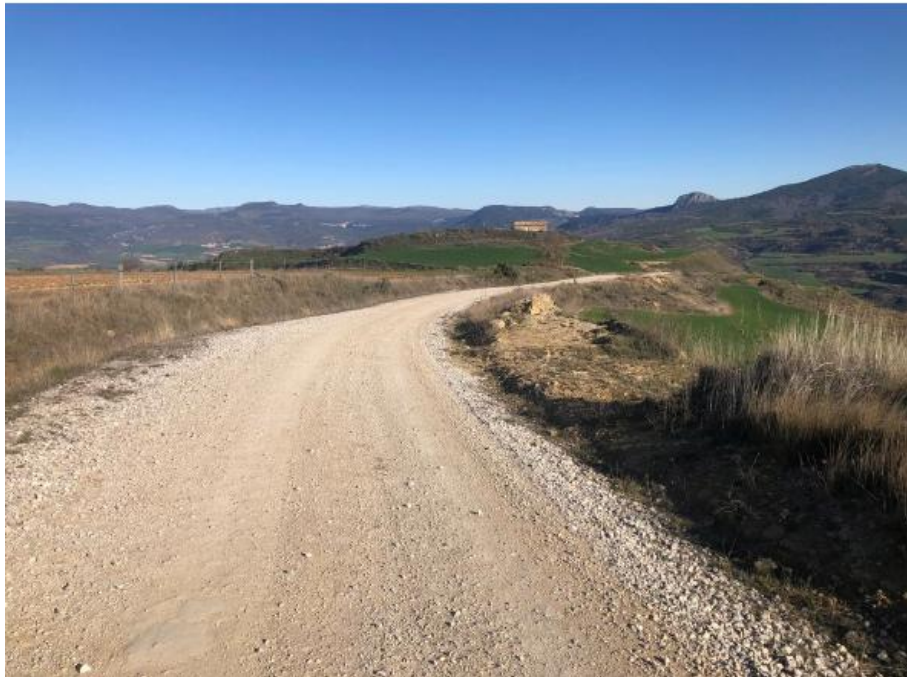
Tramo 4º

Entre los puntos 590845-4730024 y 590850-4730343. Camino de gravilla con cuneta y sin restos del pavimento original. No se puede determinar si la gravilla oculta restos.

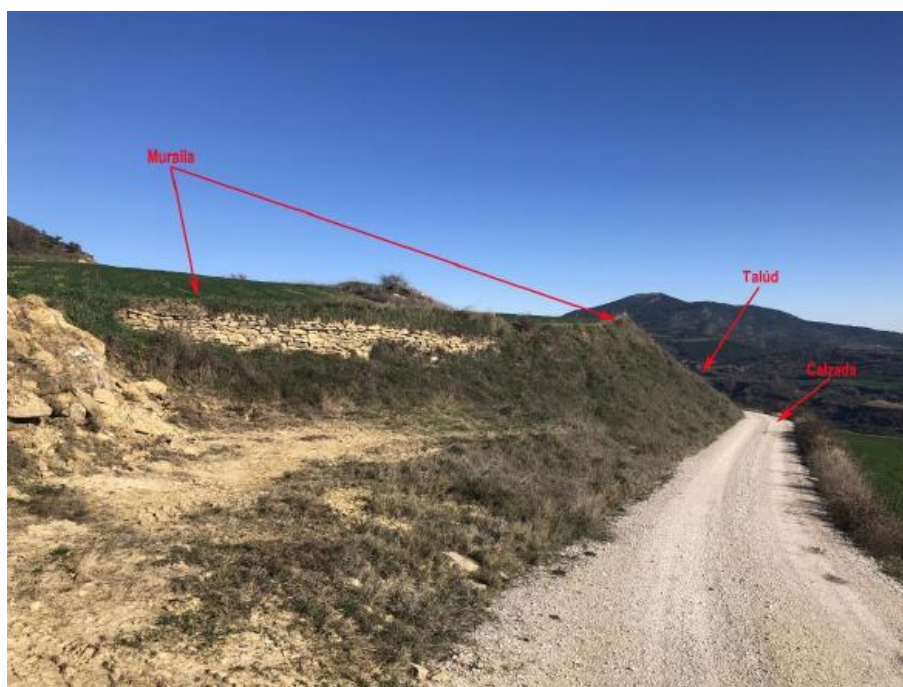
Entre los puntos 590850-4730343 y 590779-4730577. Camino de gravilla con cuneta en el lado Oeste que discurre en el interior del yacimiento de la Edad del Hierro de San Cristóbal (GG02). No hay restos del pavimento original del camino y en su lado oeste hay fuertes desniveles excavados en zonas de sedimentos geológicos y de derrumbes y otros sedimentos. El trazado del camino actual no afecta a estructuras de la Edad del Hierro, ya que la muralla interior se encuentra alejada. En caso de hacer desmontes en el lado Oeste se verían afectados sedimentos de relleno, geológicos y un tramo de muro de piedra de unos 3 m de largo y de dudosa cronología protohistórica.

Tramo 5°. Se destaca la distancia entre la muralla y el camino

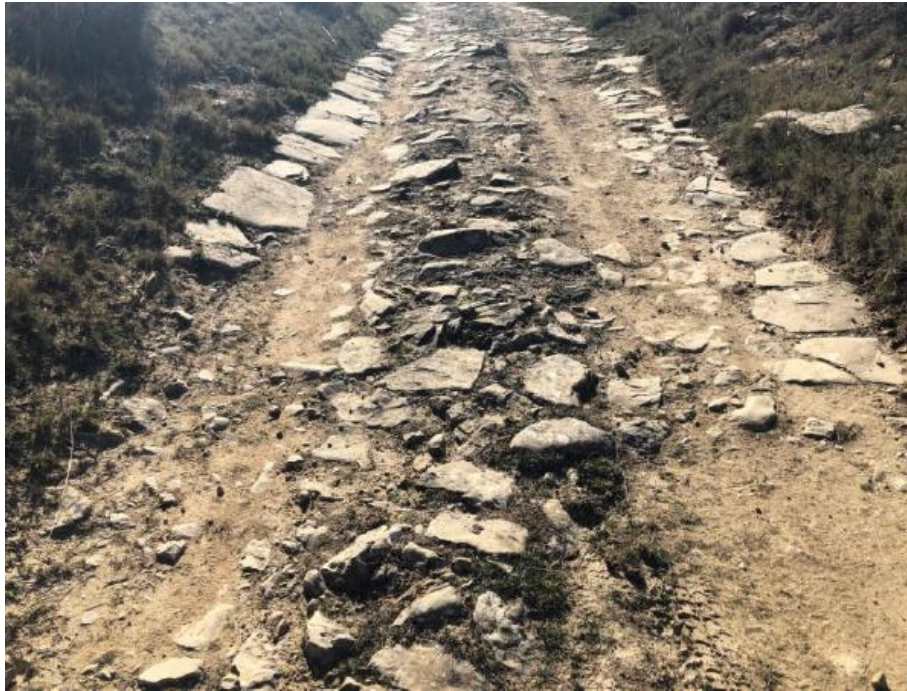
Entre los puntos 590701-4730664 y 590662-4730912. Tramo de calzada con restos del pavimento visible y conservado en posición primaria. Se pueden apreciar las características de la calzada, construida con losas en los laterales y relleno caótico interior, delimitado en su lado este por un muro para compensar el desnivel hacia esa zona. En consecuencia se le puede atribuir en grado de conservación 1.

Detalle del pavimento del camino

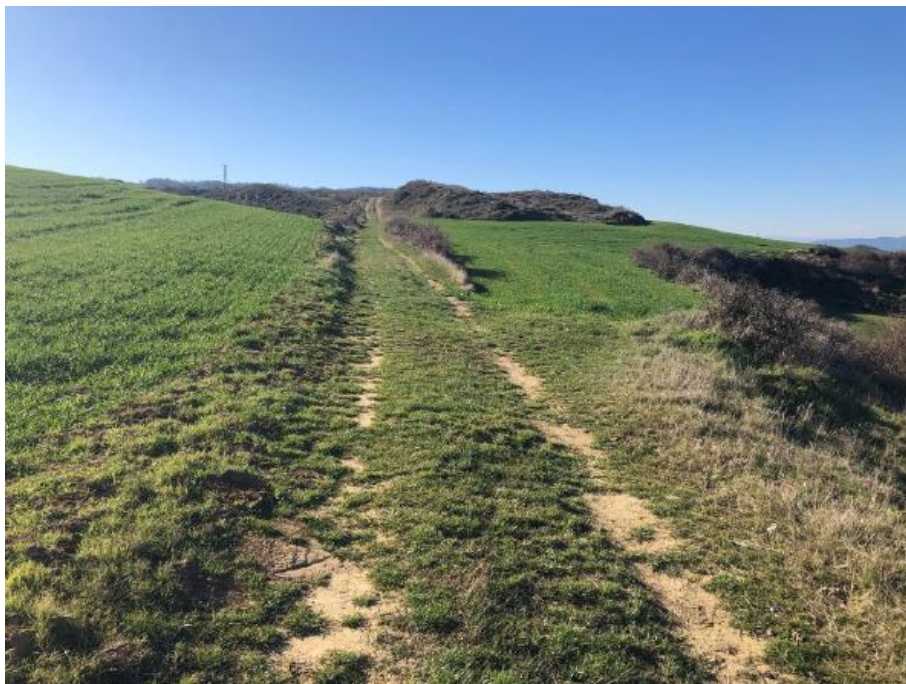
Tramo 8°

Entre 590662-4730912 y 590687-4731053. Tramo de camino sin restos visibles de su pavimento original. Podrían estar ocultos por sedimentos y vegetación.

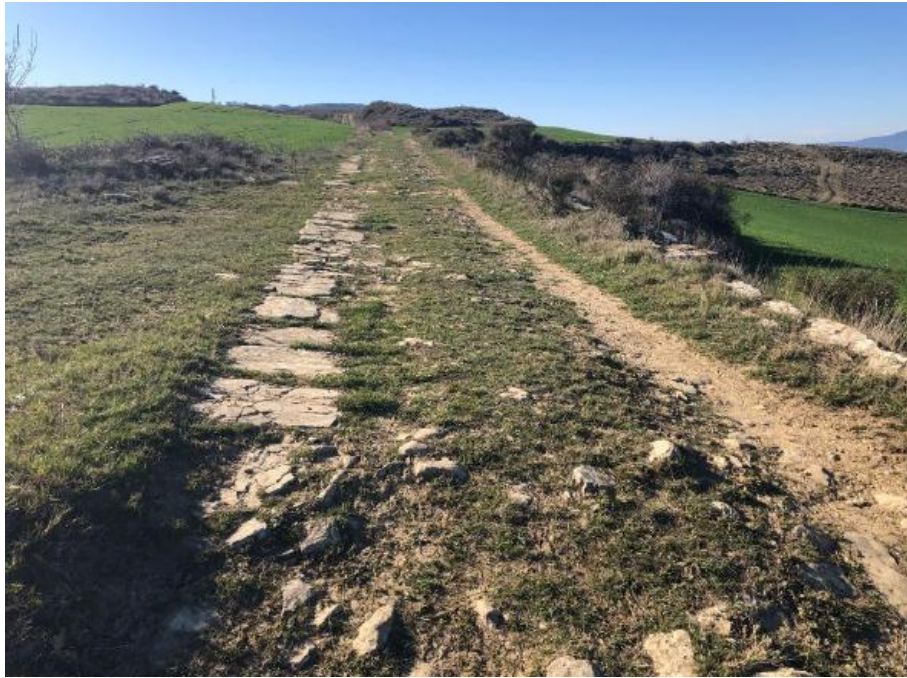
Tramo 9º

Entre 590687-4731053 y 590685-4731117. Tramo de calzada con restos del pavimento visible y conservado en posición primaria. Se pueden apreciar las características de la calzada, construida con losas en los laterales y relleno caótico interior. Se conserva a tramos de forma desigual. En consecuencia se le puede atribuir en grado de conservación 2.

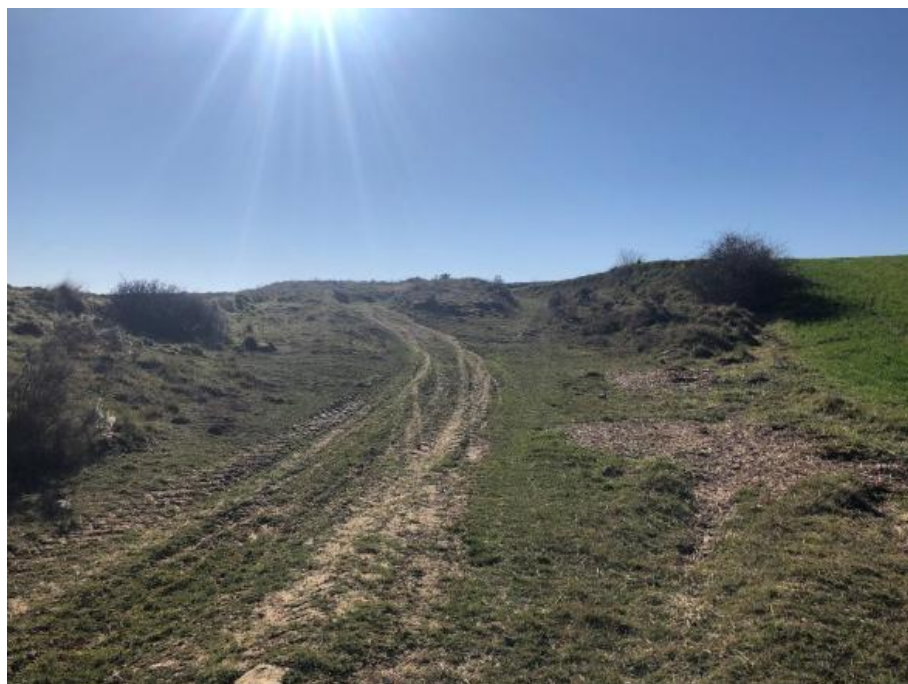
Tramo 10°

Entre 590685-4731117 y 590633-4731213. Tramo de calzada sin restos visibles del pavimento.

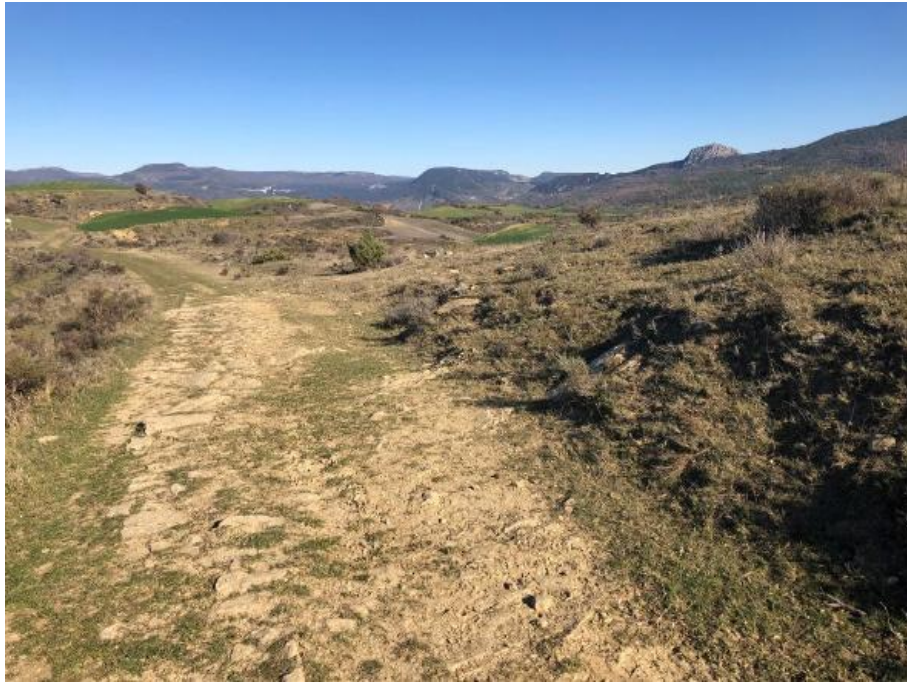
Tramo 11º

Entre 590633-4731213 y 590601-4731275. Tramo de calzada con restos del pavimento visible y conservado en posición primaria. Se pueden apreciar las características de la calzada, construida con losas en los laterales y relleno caótico interior. Se conserva a tramos de forma desigual. En consecuencia se le puede atribuir en grado de conservación 2.
