ANEXO II
ESTUDIO GEOTÉCNICO

CANTERAS DE ECHAURI TIEBAS S.A.

ESTUDIO DE ESTABILIDAD DE LOS FRENTES DE EXPLOTACIÓN EN EL DESARROLLO DE LA AMPLIACIÓN DE LA CANTERA DE ECHAURI TIEBAS S.A., EN EL MUNICIPIO DE TIEBAS-MURUARTE DE RETA (NAVARRA)

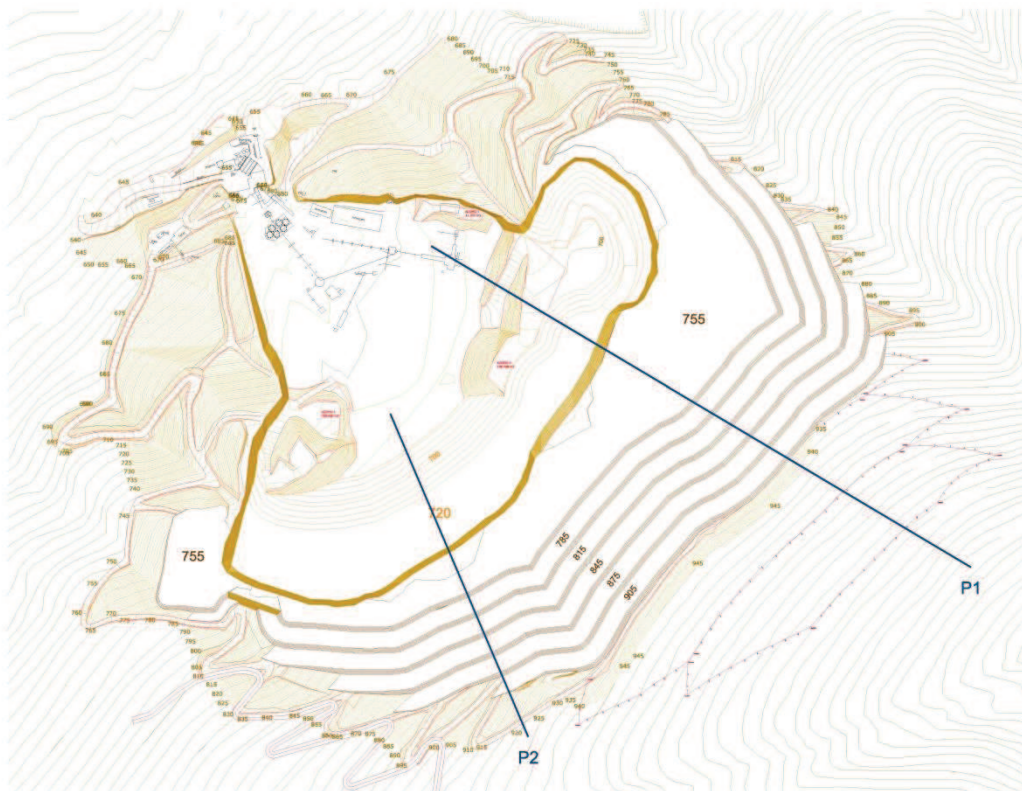
Figura 5.1.- Situación de los perfiles en situación final

Se han obtenido factores de seguridad mayores de 1,2 aplicando rotura circular, por el método de Bishop. Dichos resultados cumplen con lo exigido en la ITC MIE S.M. 07.1.03.

A continuación se presentan los resultados obtenidos del cálculo de estabilidad de dos perfiles al final de la explotación. Los perfiles calculados son los que se muestran en la siguiente figura. Como puede observarse corresponden a los perfiles más desfavorables en cuanto a altura de la explotación.

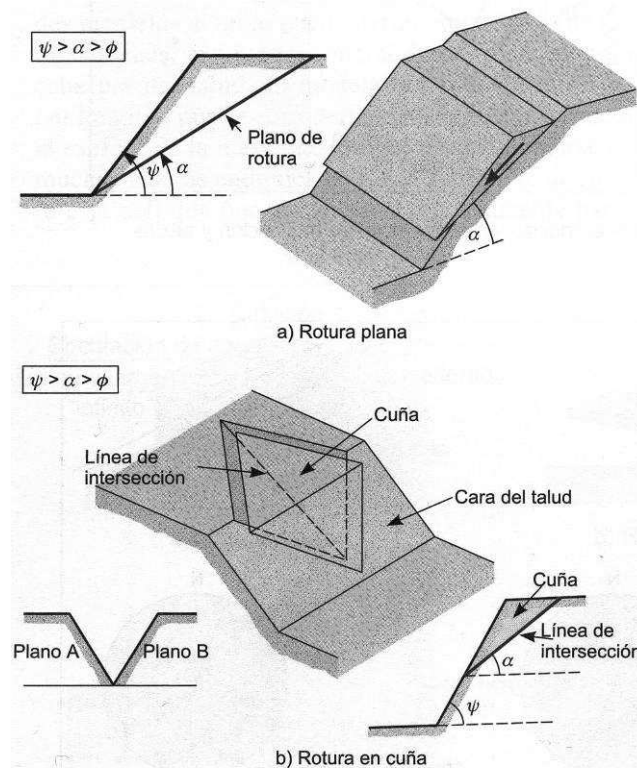
Figura 1.- Representación espacial de las rotura planar y en cuña

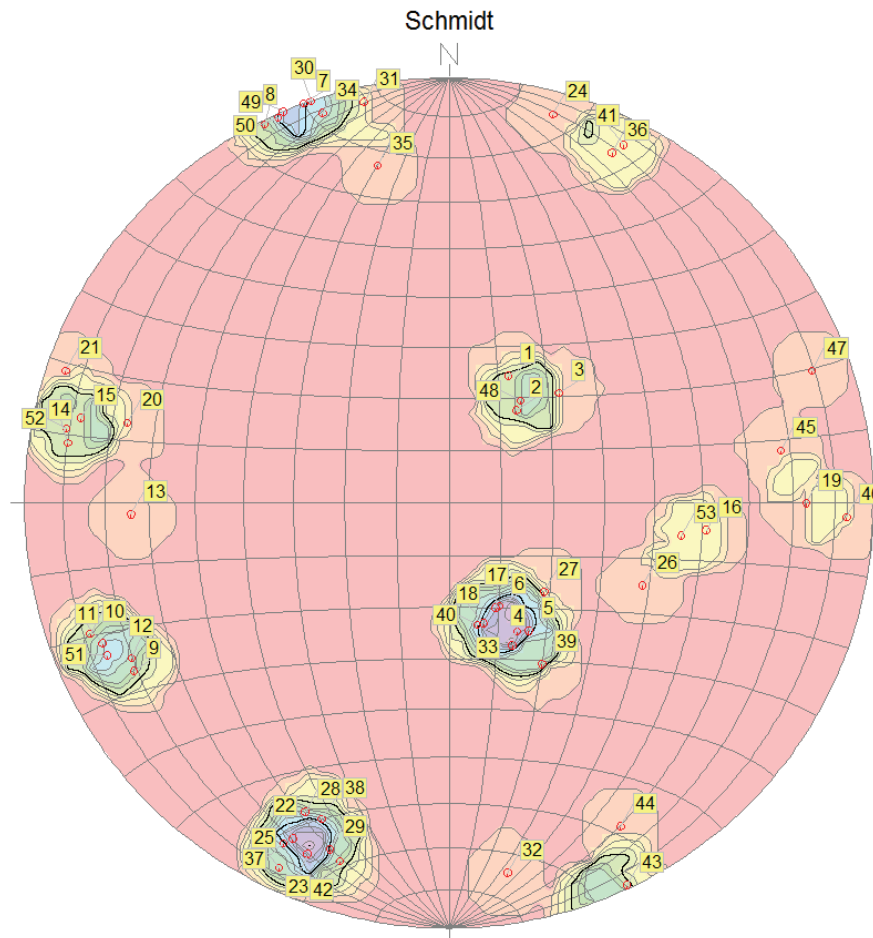
Se distinguen cinco familias de diaclasas, cuyas orientaciones y buzamientos se presentan en el siguiente cuadro:

Plano	Distribución espacial
J ₁	N70°E / 84,4°S
J ₂	N156,8°E / 79,9°N
J ₃	N7,2°E / 89,2°E
J ₄	N112,5°E / 81,5°N
J ₅	N34,1°E / 36,4°NO

A su vez se agrupan en dos familias aproximadamente ortogonales entre sí: J₁ con J₂, y J₃ con J₄. Estas cuatro familias poseen planos bastante verticalizados y es frecuente observar mineralizaciones de calcita y óxidos de hierro. En las estaciones estructurales nº 1 y 2 es común la aparición de oligisto y limonita en estas discontinuidades. Las más penetrantes en la roca y a su vez las más frecuentes son J₁ y J₄. La última familia de diaclasas-fracturas (J₅) corta a todas las anteriores y posee un buzamiento más tendido y es frecuente en todas las estaciones, aunque poco abundante.

Figura 2.- Diagrama de densidad de polos de los planos de discontinuidad existentes en las estaciones. Schmidt (equiareal).

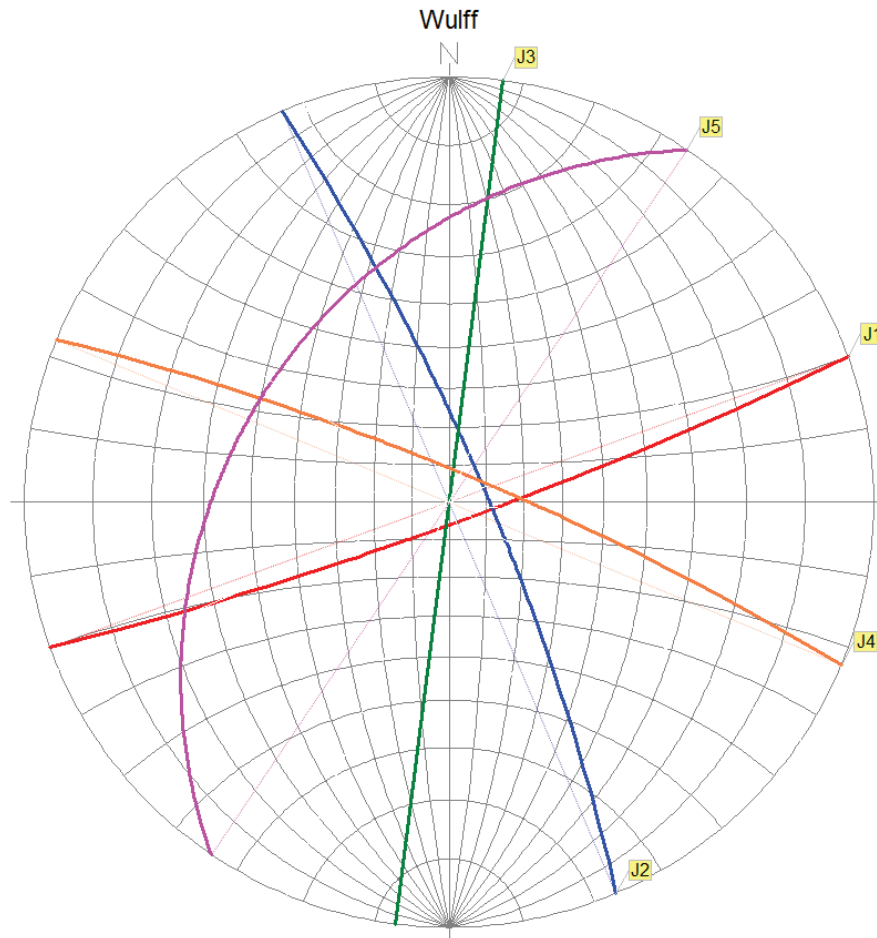
Figura 3.- Representación estereográfica de los planos de diaclasa que han sido identificados en las estaciones estructurales. Wulff (equiangular).

La estratificación posee distintos valores según dónde haya sido tomada la medida, puesto que la cantera excava un anticlinal, cuyo eje posee una dirección aproximada E-O y con valores de buzamiento entre 22° y 30°. Tampoco todas las familias de diaclasas aparecen en todas las estaciones estudiadas, pudiendo faltar hasta dos de éstas.

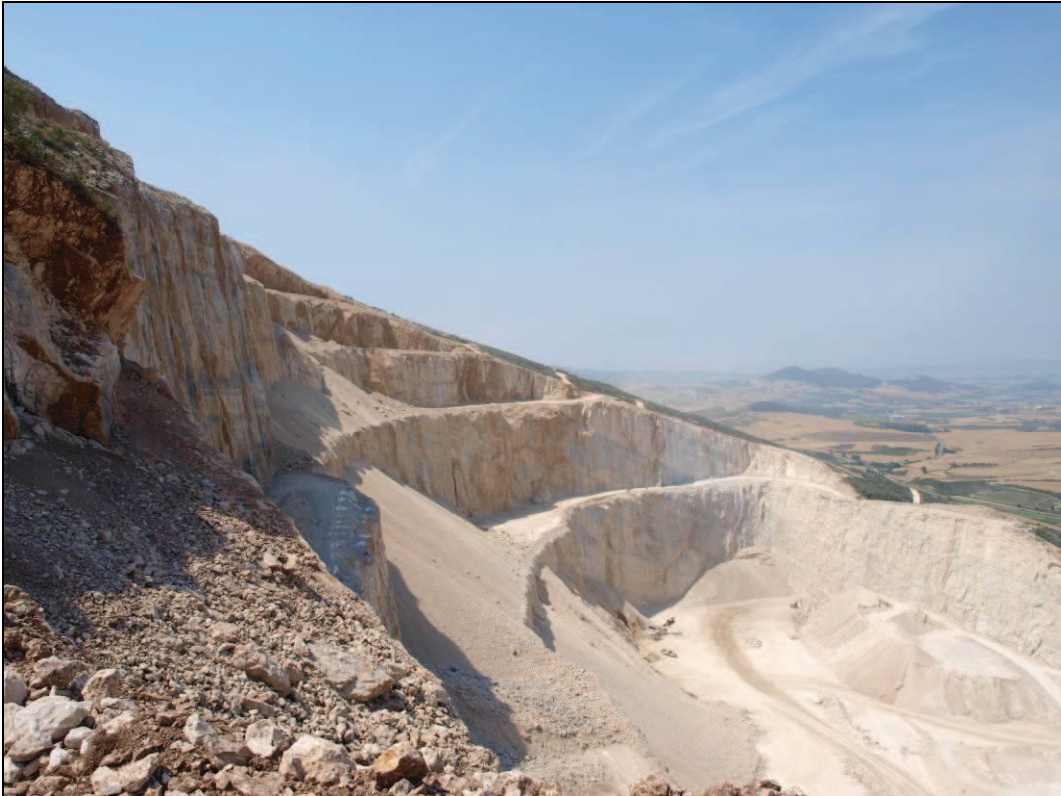
Fotografía 1.- Vista de las estaciones estructurales de la zona sur de la cantera.
