**PROYECTO PARA DEFINICIÓN DE ACTUACIONES DE
RESTAURACIÓN Y ABANDONO DE LABORES MINERAS EN
LA CANTERA DENOMINADA "ASKAPE" Y DEFINICIÓN DE
ACTIVIDADES A DESARROLLAR EN ZONA AFECTADA POR LA
EMPLOTACIÓN**

Ref. expte. SEMSI-SM-ASKAPE-22027

CONSTRUCCIONES SOBRINO, S. L.

DICIEMBRE de 2017

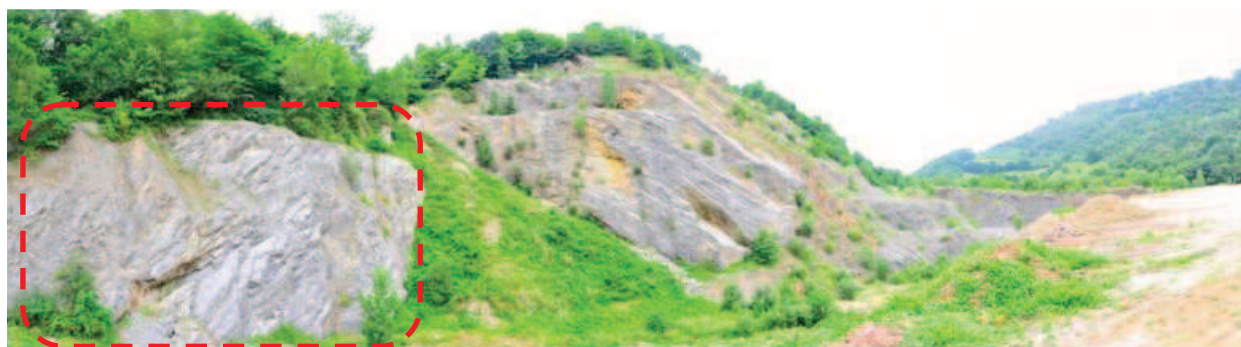
Imagen 5: Situación del talud Oeste en el frente de explotación

El talud general resultante es de 55° de inclinación y presenta una cuña aislada en la zona central.

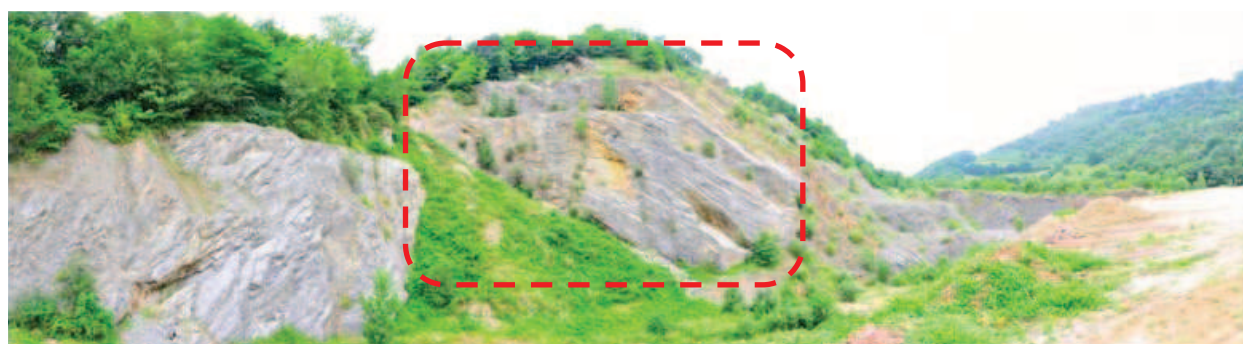
Imagen 7: Situación del talud Noroeste en el frente de explotación

El talud general resultante es de 48°.

Según el Estudio geológico no se aprecian inestabilidades en el talud, ni debido a roturas planares, por cuñas o por vuelcos.

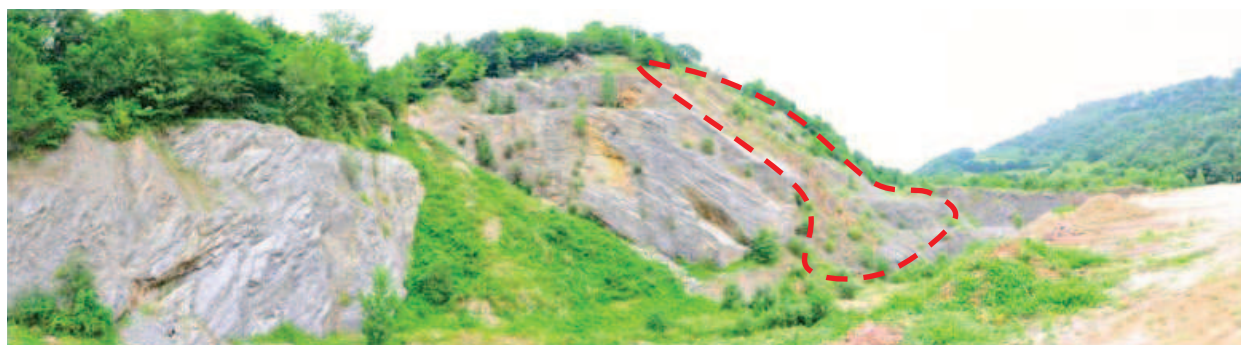
Imagen 8: Situación del talud Noroeste en el frente de explotación

El talud se desarrolla entre las cotas 165 m y 245 m y tiene una anchura de 165 m. El deslizamiento y el cono de deyección han desdibujado la estructura de bancos que se utilizaba durante la explotación, con bancos a las cotas 165 (plaza), 180, 195, 215, 235 y 245.

El talud general resultante es de 34°.

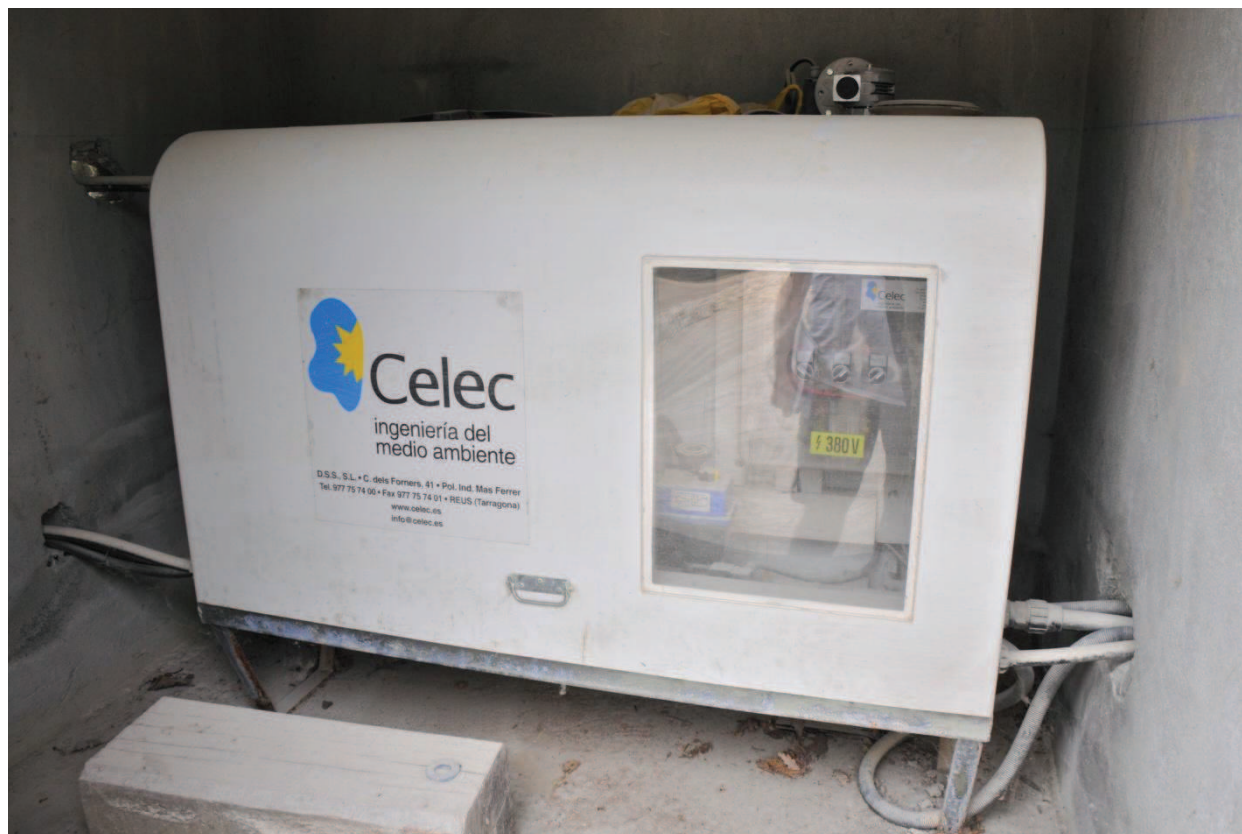
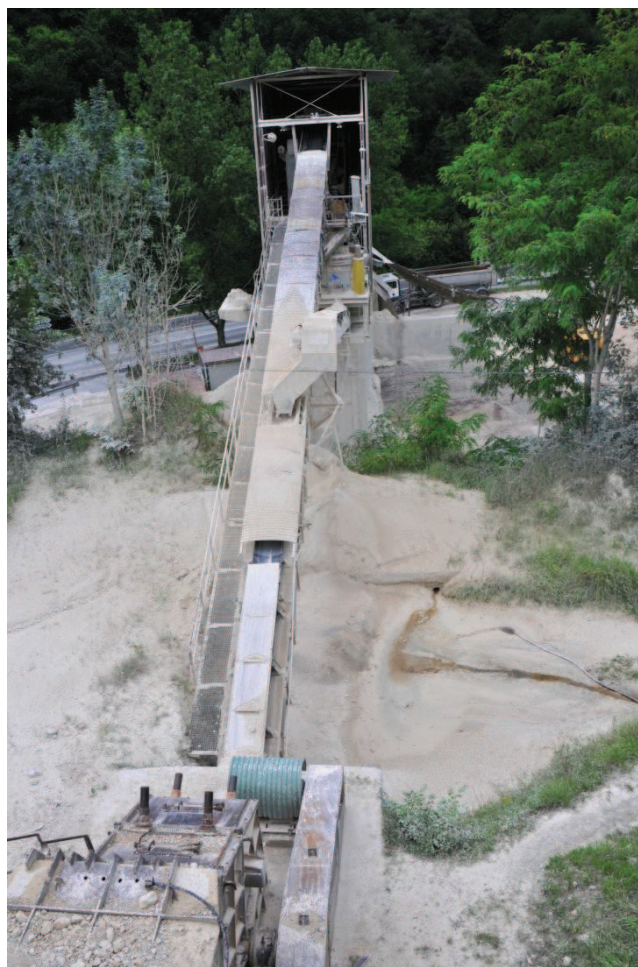
Las pruebas realizadas con los sistemas de confinamiento revelan la necesidad de finalización de algunos ajustes, considerados propios del mantenimiento de este tipo de instalaciones, con especial atención a la necesidad de cierre en la conexión de la cinta de retorno del molino secundario a la cinta principal de alimentación a la criba.

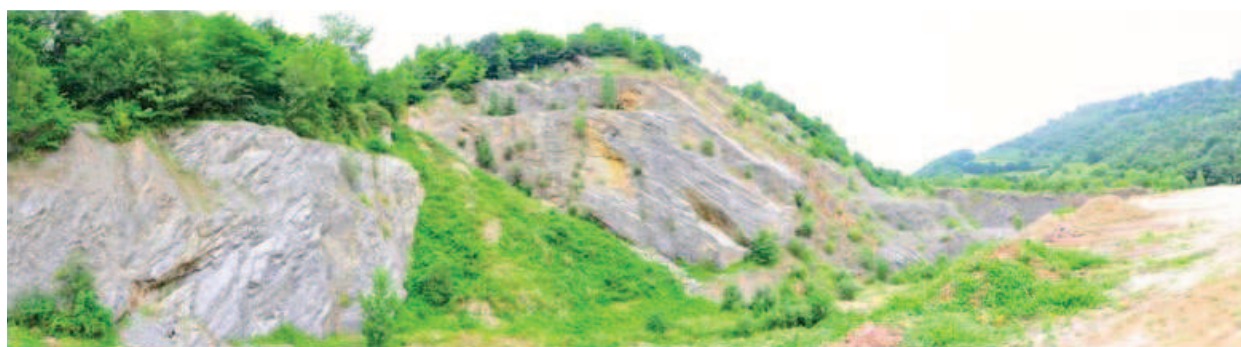
Imagen 14: Panorámica general del frente de explotación donde se observa la colonización de especies vegetales

Por la misma razón que en el caso de los aportes de tierras y movimientos, se ha decidido dejar el frente tal y como esta y no exponer a los operarios ni la maquinaria a ningún peligro para realizar tareas de revegetación. Además, a la vista del desarrollo vegetal que se ha producido desde el año 2.006 hasta la actualidad de forma natural, no es necesario aportar elementos vegetales para que sobre la zona se desarrolle una cubierta vegetal.

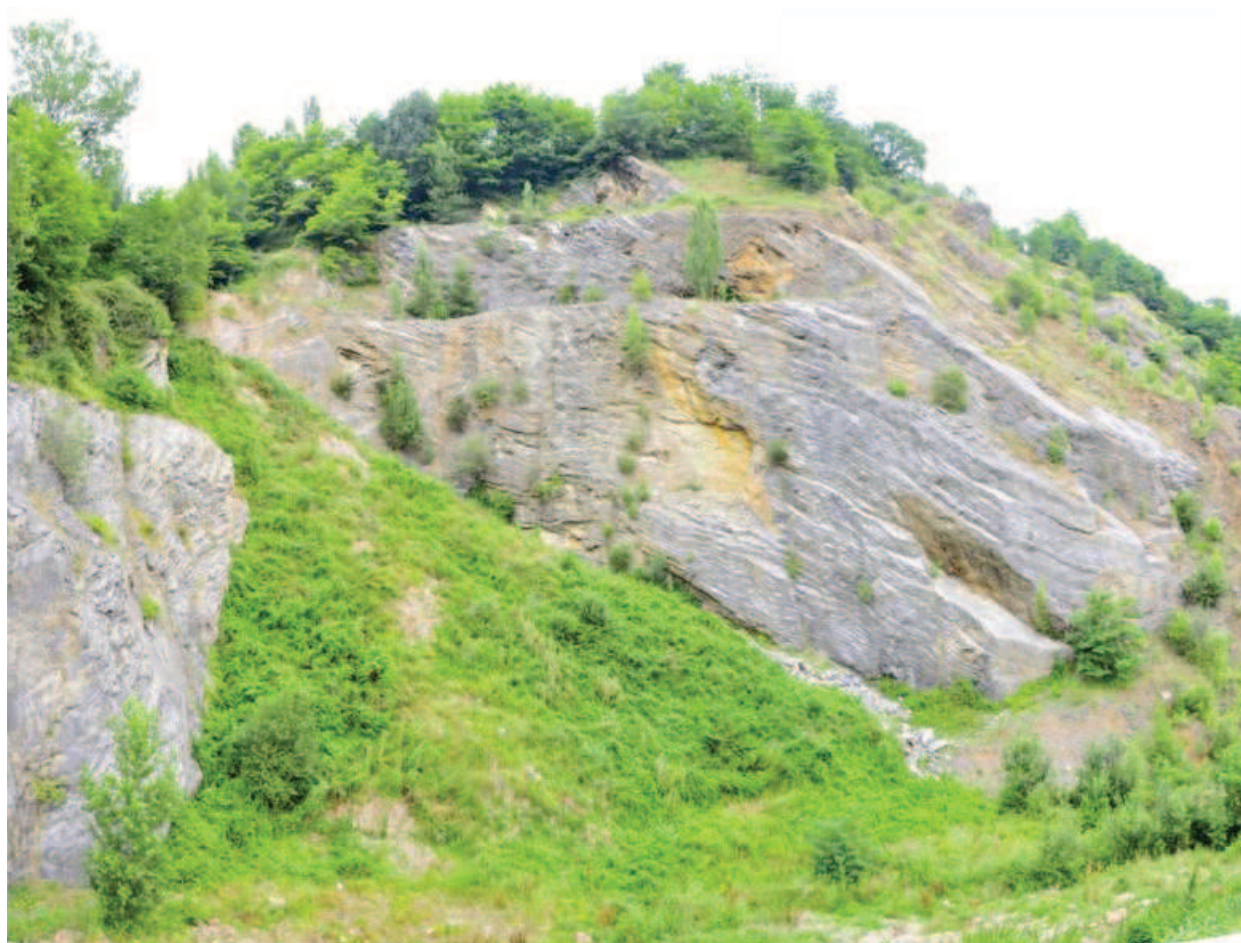
Imagen 15: Detalle del cono de materiales aportados hace años entre los taludes Oeste y Noroeste

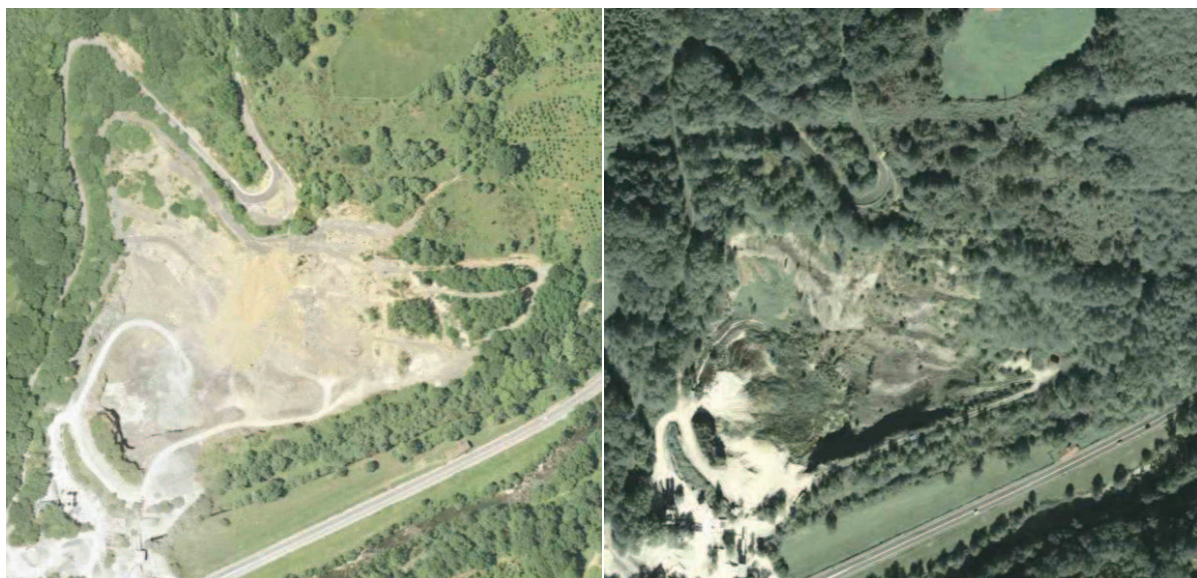
Imagen 18: Comparación de las ortofotos del año 2.006 y del año 2.016 donde se puede observar la colonización y desarrollo de la vegetación durante estos años en el frente de explotación y su entorno

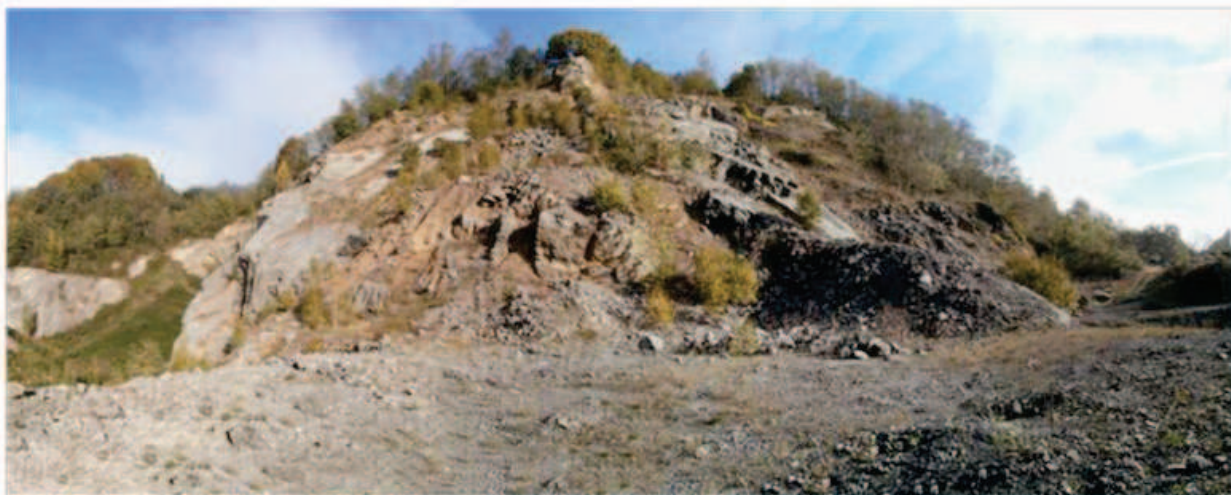
En resumen, se señala que los estratos rocosos del frente de Askape tiene una disposición planar de 36° con la horizontal, de forma que los planos de materiales calizos superpuestos forman un anticlinal con la inclinación señalada. Estos estratos, ejercen una base para los materiales situados por encima de ellos, formado por depósitos de ladera. La rotura parcial o total de estos planos de roca, acarrea el deslizamiento de los materiales que sostienen (depósitos de ladera), tal y como ocurrió en 2.006.

En el Informe se señala la existencia de una situación de equilibrio actualmente en este talud, si bien se ha identificado un resalte rocoso que podría ceder y desencadenar un deslizamiento similar al acaecido en 2.006.

Como se observa, el resultado del modelado de la estabilidad del talud indica un factor de seguridad de 1.063 para el plano situado en la base del resalte. Esta rotura de los estratos rocosos en la inclinación señalada acarrearía la caída de los depósitos de ladera situados en cotas superiores, con el consiguiente desprendimiento ladera debajo de los materiales.
