PLAN DE RESTAURACIÓN DE LA CANTERA “KOSKOBILO” EN OLAZAGUTIA (NAVARRA)

ANEXO I

Expediente: SEMSI-SMI-3213 Coscobilo

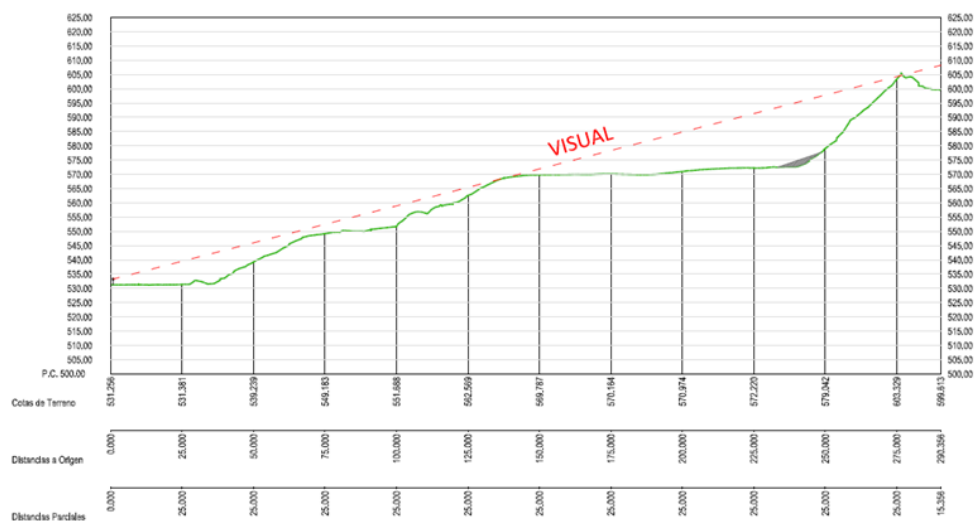
Como se observa, el efecto de ocultación del relleno, no sería percibido desde dicho punto.

- El volumen de la actuación es de aproximadamente 2.000 m³, lo que con un perfil 3H/1 y para alcanzar una altura de 5 m, son necesarios 37,50 m³/ml de perfil, con lo que con el material disponible podría llegar a actuarse en poco más de 50 m lineales, longitud que se vería reducida sensiblemente en caso de pretender alcanzar alturas superiores.
- La revisión del perfil existente y la representación de la visual existente (desde el punto de coordenadas 565703 / 4748215 y representada en el siguiente gráfico) permite observar cómo la actuación que se solicita evaluar no supone ninguna mejora en lo relativo a la integración paisajística.
