**PLAN DE RESTAURACIÓN CANTERA “ALKERDI” DE
EXPLOTACIÓN EN SECCIÓN C DE MÁRMOLES**

Cód. Expte: SMI-22007 Alkerdi

MÁRMOLES DEL BAZTÁN, S.A.

FEBRERO de 2021

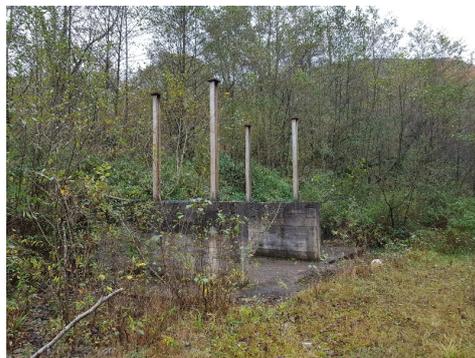
Estructuras a eliminar.

- Retirar las tres edificaciones existentes en la plaza de la cantera, así como de una serie de estructuras de hormigón con vigas metálicas verticales situada en las proximidades de uno de los accesos a la cantera desde el vial Urdazubi/Urdax-Zugarramurdi.

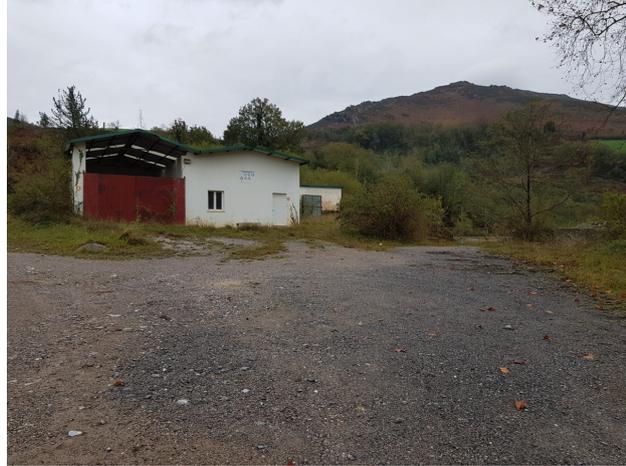
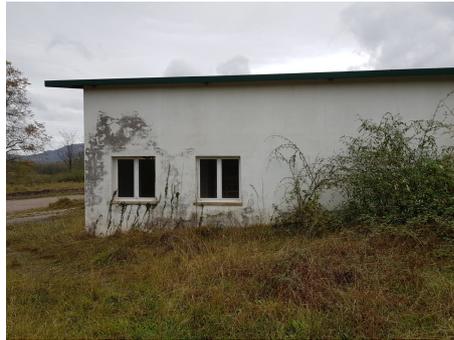
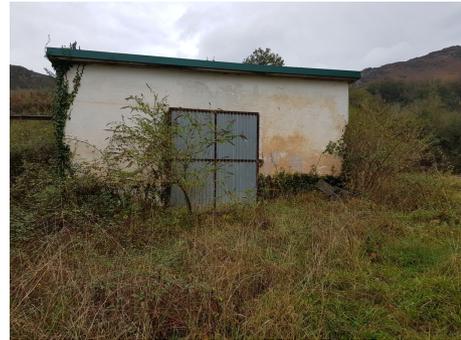
Edificaciones a retirar.

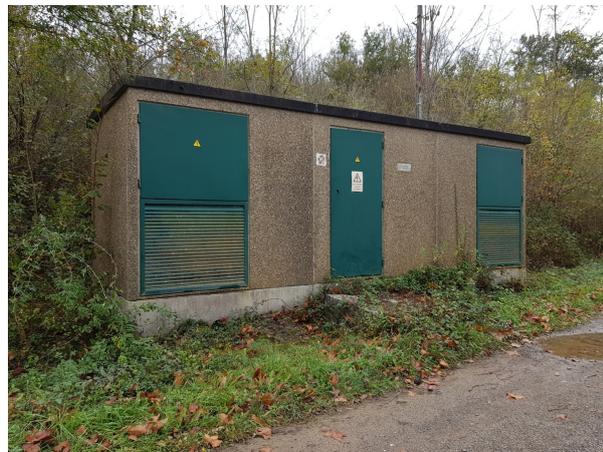
- En el camino de acceso a la cantera, desde la carretera de Zugarramurdi, en un lateral del mismo, existe un edificio de instalaciones eléctricas del que desconocemos su estado de funcionalidad. En caso de estar obsoleto sería conveniente también su retirada.

Edificio instalaciones eléctricas.

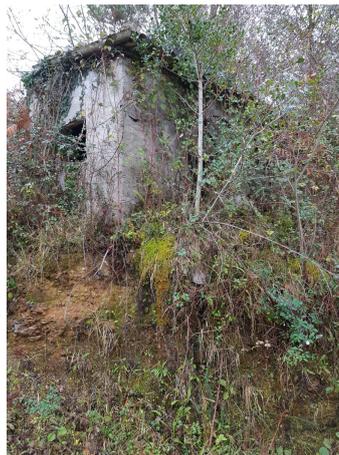
- Se conservan muy pocos elementos de los comienzos de la explotación minera, testimonio de los primeros sistemas extractivos. Junto al camino de la Pottoka azul se conserva uno de ellos que merecería conservarse.

Caseta antigua con instalación para cablestante, de los comienzos de la explotación.

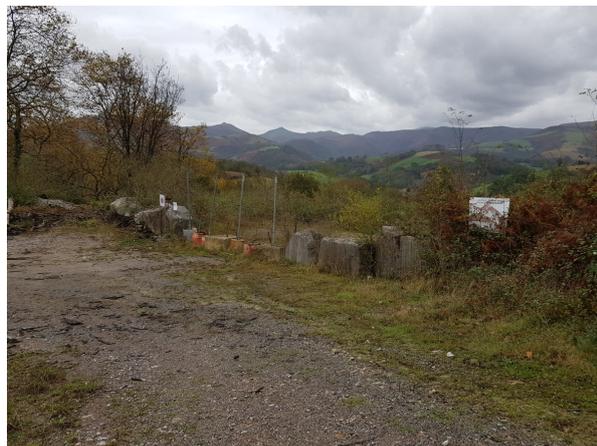
- Cerrar los accesos rodados a la cantera en los puntos definidos en plano (ortofotografía). Puede realizarse mediante bloques cúbicos de piedra que se ubican por el entorno. De hecho, estas barreras ya existen, pero han de ejecutarse de forma definitiva.

Aspecto de uno de los cierres actuales que hay que mejorar y unificar junto a los otros dos propuestos.

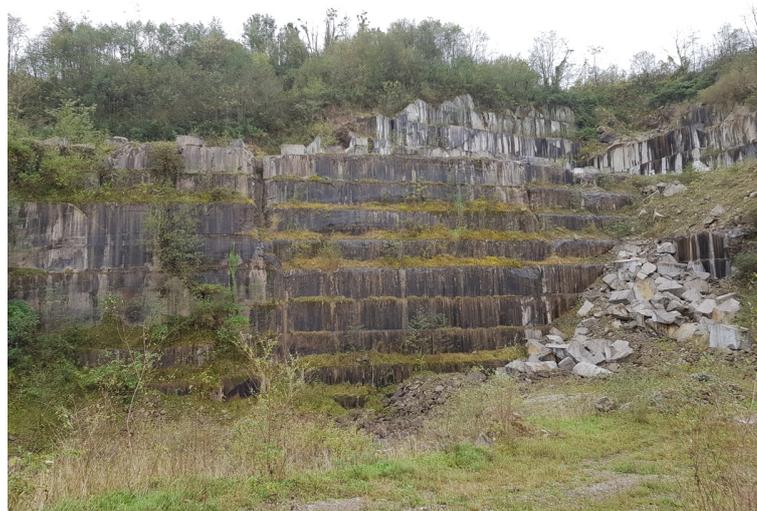
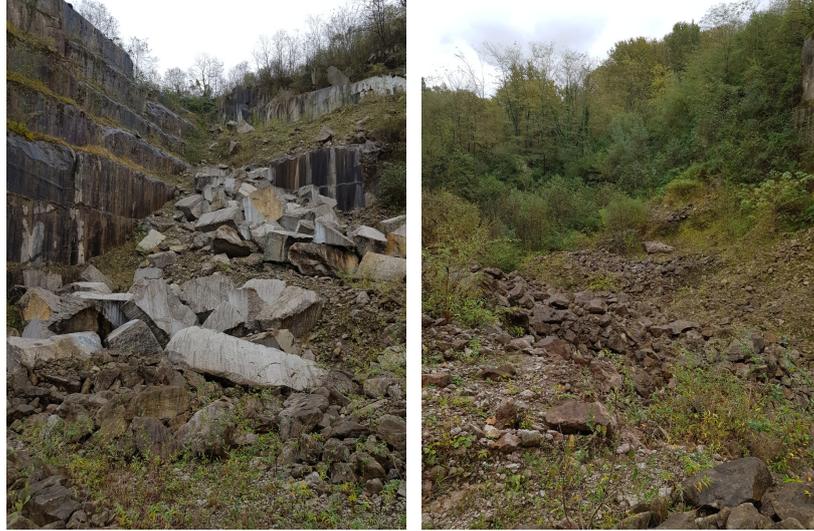
- Bajo ningún concepto deberán realizarse aportes de sedimentos de ningún tipo en todo el antiguo área de explotación, así como no deben modificarse los acopios de restos de cantera existentes. Cualquier operación de este tipo tendría una traslación directa e inmediata en el delicado ecosistema subterráneo del karst y como consecuencia de ello en las diversas manifestaciones arqueológicas que contiene. Tras la finalización de la actividad de explotación de la cantera los signos de recuperación ambiental de forma natural son evidentes. Así se puede comprobar tanto en superficie, incluso en el frente de extracción, y más aún en las zonas de acopio y vertidos, como en el interior de las cavidades que muestran claros signos de recuperación: presencia de quirópteros, aportes hídricos libres de sedimentos de la cantera, etc.

Aspecto del frente de extracción y de algunas de las escombreras que van mostrando signos de recuperación vegetal de forma natural.

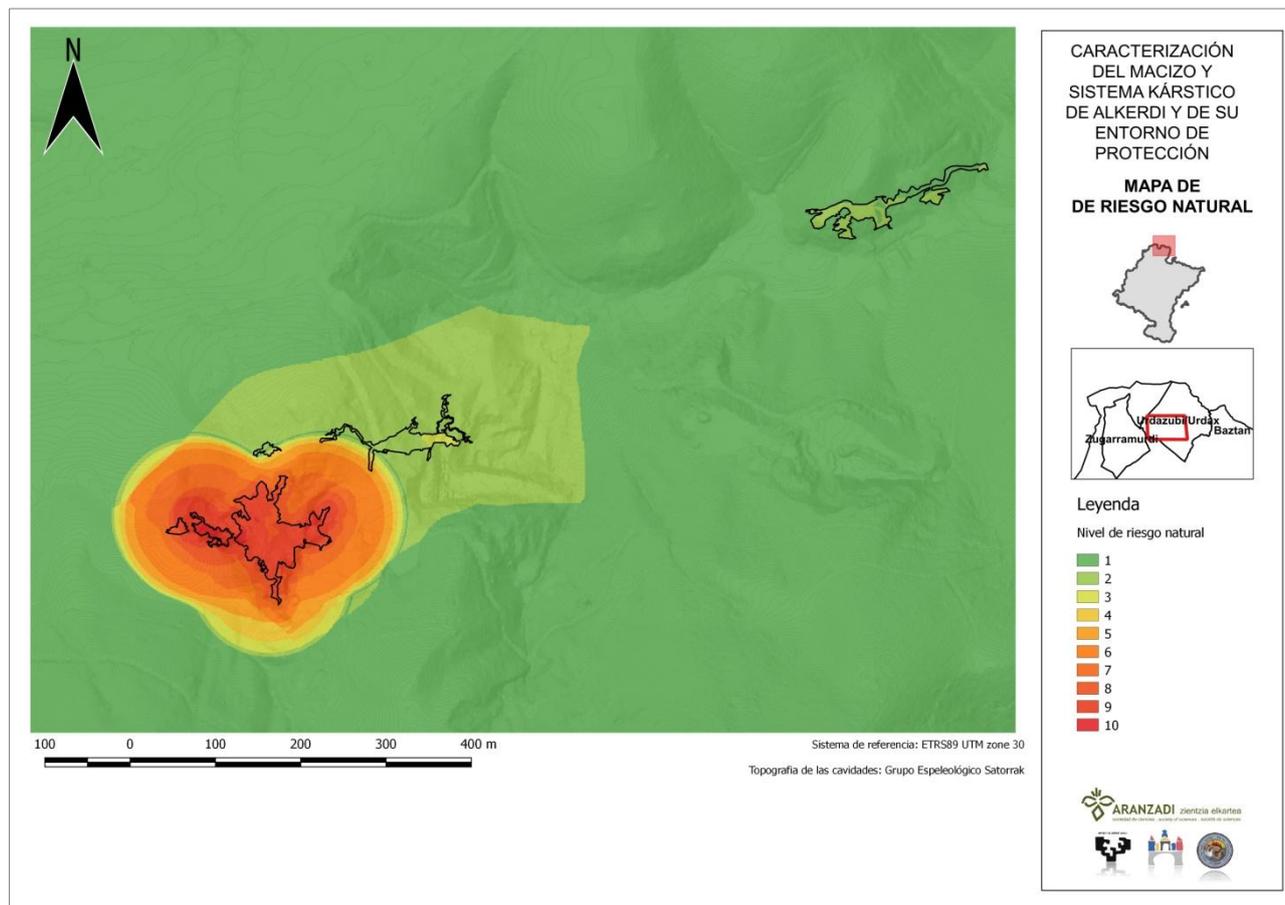
se puede ver en la Figura 3.16. Como se puede observar en el mapa, la zona que comprende las cavidades de Alkerdi 1 y 2 está casi en su totalidad en una zona de riesgo máximo, debido a que son las zonas más vulnerables (por la presencia del arte) y también las más expuestas. El resto del macizo estaría en una zona de riesgo bajo (de valor 2), y el resto de cavidades (Zelaieta e Ikaburua) tendrían parte de su contorno clasificado con un riesgo de 3 (debido a la presencia de formaciones y zonas de bloques que muestran una vulnerabilidad de la cavidad).

Figura 3.16. Mapa de Riesgos Naturales para el macizo calizo de Alkerdi (Ver Anexo XII).

Del mapa de riesgo elaborado se deduce que para proteger los distintos paneles con arte rupestre del macizo de Alkerdi el entorno de protección se habría de extender como mínimo hasta la zona de los frentes activos de la cantera actual y es necesario proteger el sistema kárstico en su conjunto. El área de explotación actual de la cantera se encuentra dentro del perímetro de protección (incluso dentro del área de afección directa para el arte rupestre de Alkerdi 2), dado que sólo hay 24 m de distancia entre el área de explotación de la cantera y los paneles con arte rupestre (Figs. 3.16 y 3.17).
