**PLAN DE RESTAURACIÓN CANTERA “ALKERDI” DE
EXPLOTACIÓN EN SECCIÓN C DE MÁRMOLES**

Cód. Expte: SMI-22007 Alkerdi

MÁRMOLES EL BAZTAN S.A.

Junio de 2022

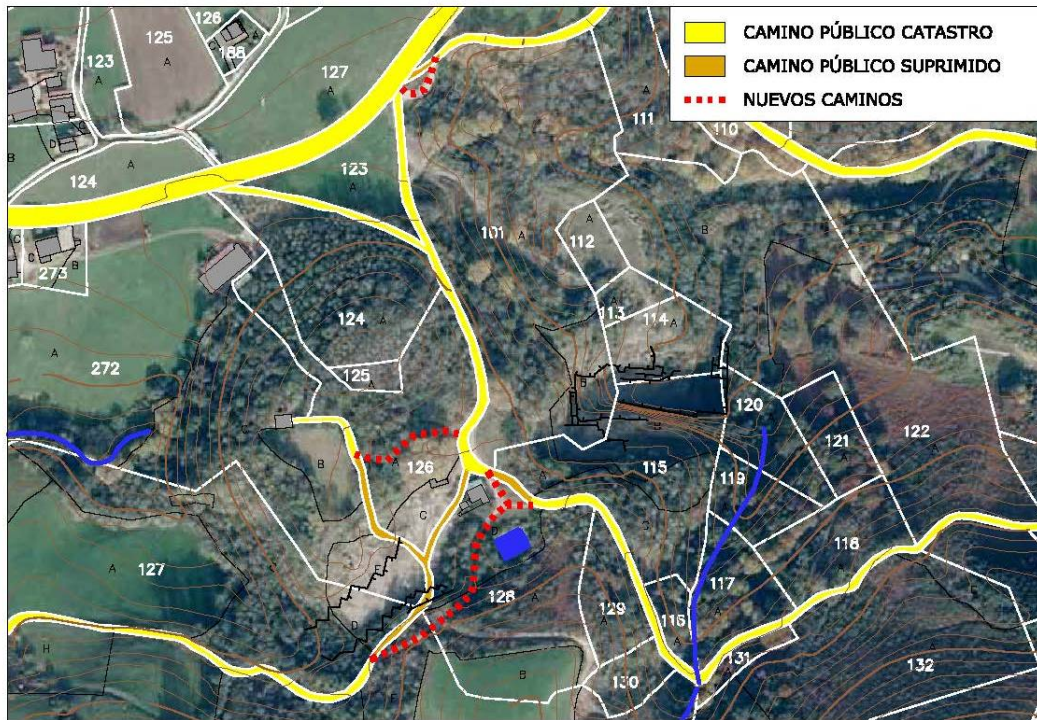
En el siguiente plano están grafiados los caminos públicos catastrales y los caminos existentes.

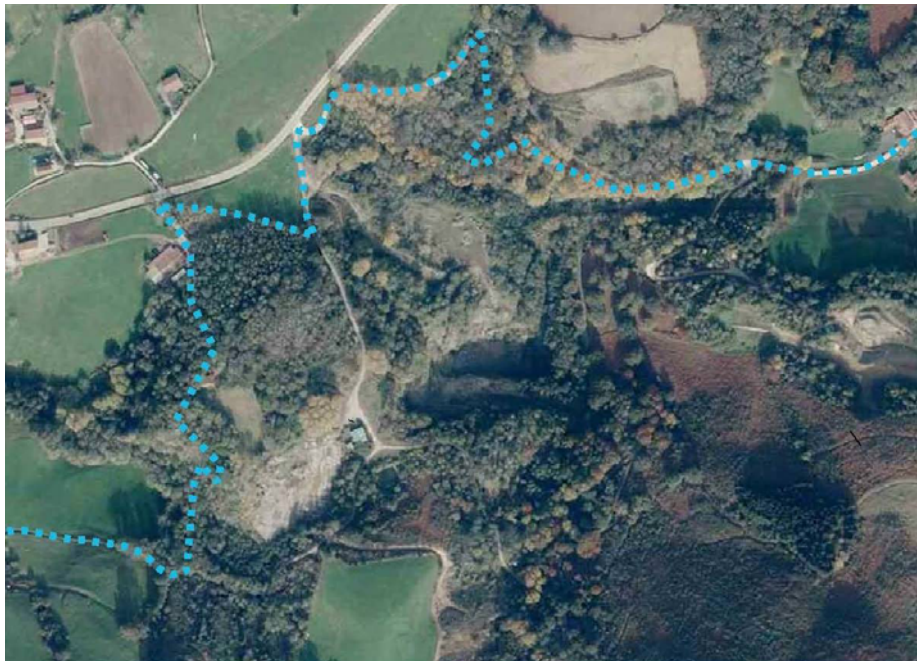
Trazado del camino de la Pottoka Azul a su paso por la zona de canteras.

El Plan de Restauración deberá incluir las actuaciones de reparación y adecuación necesarias para restablecer las condiciones previas del camino que se ha visto alterado por las actividades extractivas de la cantera. Este camino deberá quedar libre de obstáculos y material extractivo de la cantera.

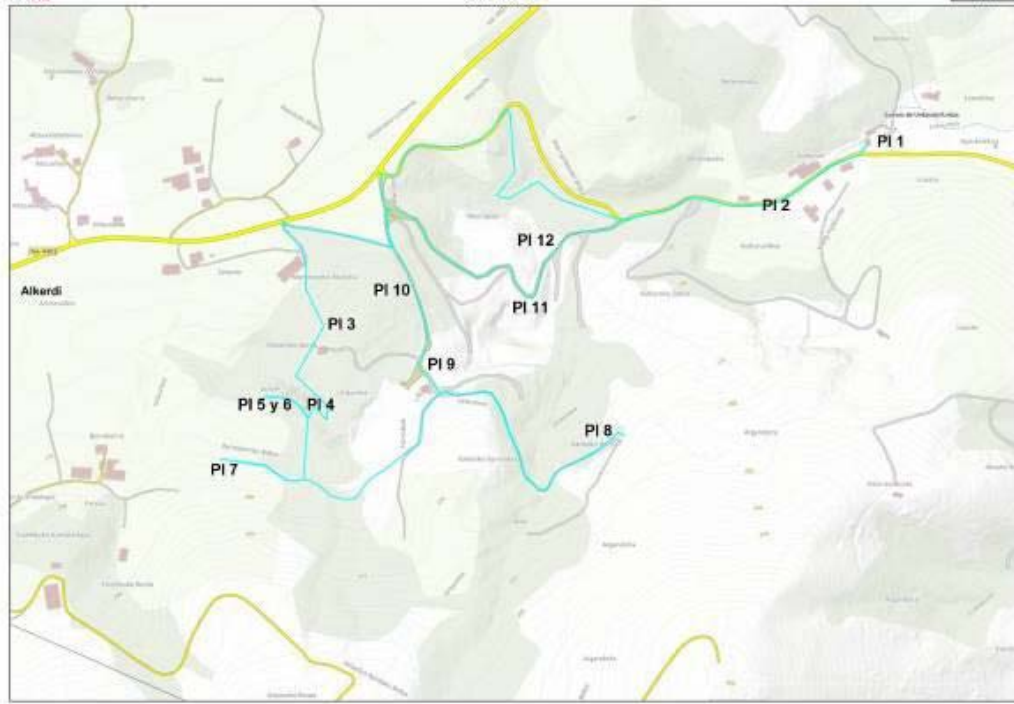
El documento inicial del *Plan director para la puesta en valor del patrimonio cultural de los yacimientos prehistóricos de las cuevas de Alkerdi y su sistema kárstico* identifica varios recorridos en los que señala una serie de paradas interpretativas para observar y conocer el paisaje geológico, los yacimientos arqueológicos y el enclave natural de las cuevas de Urdax. Estos itinerarios corresponden con los caminos públicos, el camino de la Pottoka y uno de los caminos de acceso al frente noroeste de la cantera Parada Interpretativa 11 (PI-11).

Se acondicionará y adecuará el camino previsto en el Plan Director de Alkerdi y su Sistema Kárstico para acceder a la Parada Interpretativa 11 (PI-11) que corresponde al frente noroeste de la cantera.

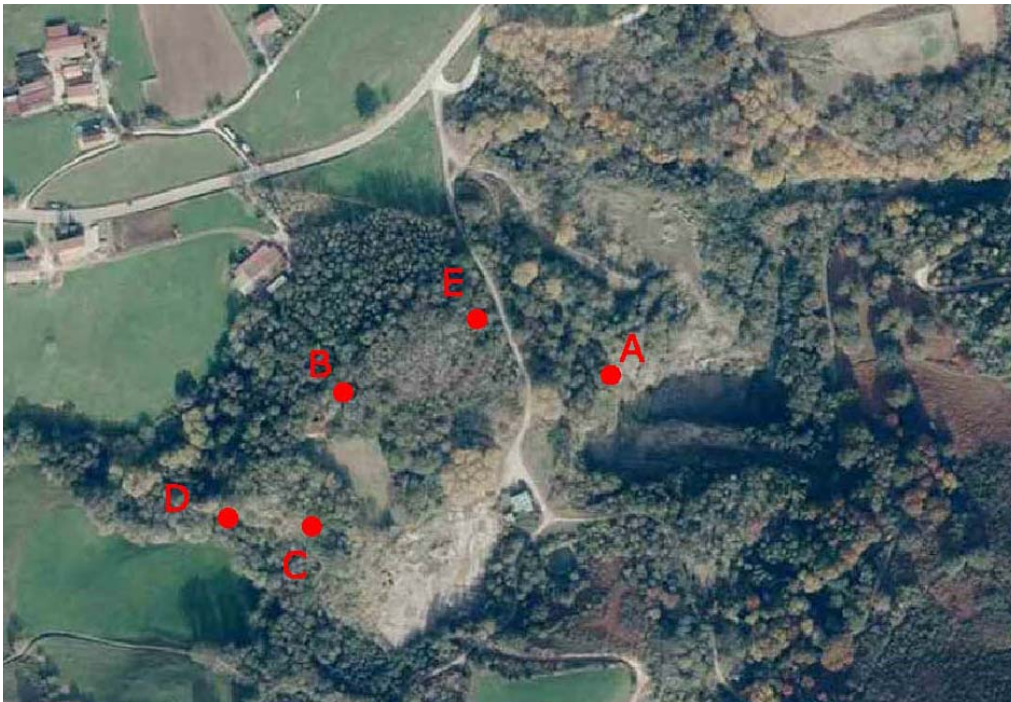
Con el fin de evitar accidentes y proteger las cuevas se instalarán señales de advertencia junto a las bocas de las cuevas y se cerrarán perimetralmente de acuerdo con las indicaciones que establece en el Plan Director de Alkerdi y su sistema karstiko:

- A. Señalización de advertencia de peligro y protección y cierre externo quirópteros en Zelaieta 3.
- B. Señalización de advertencia de peligro y protección y cierre perimetral de la sima de Zelaieta 14.
- C. Señalización de protección y mejora del cierre de Alkerdi 2.
- D. Señalización de protección y mejora del cierre de Alkerdi 1 y Berroberria.
- E. Señalización de protección, cierre externo quirópteros y desbroce y plantación de especies de interés en Zelaieta 1.

7. Se señalarán y se dispondrán cierres en las bocas de las cuevas según las indicaciones que establece en el Plan Director de Alkerdi y su sistema karstiko.

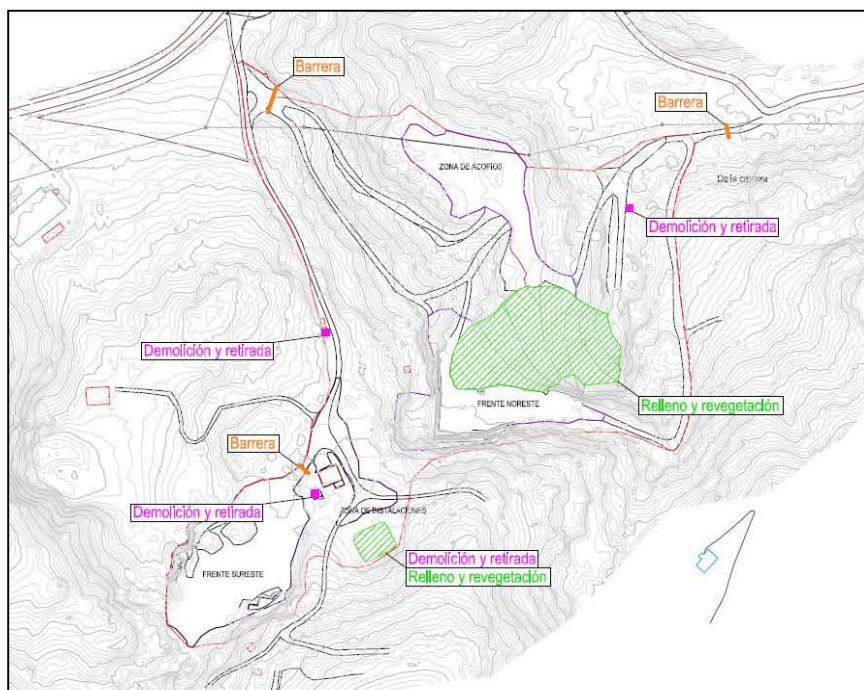
El Plan de Restauración incluye que los accesos rodados a las zonas de explotación se cerrarán colocando bloques de piedra de gran tamaño a modo de barrera:

- Cierre del acceso al Frente Sur.
- Cierre del acceso al Frente Norte desde carretera NA-4401 desde Marrapidetako Bidea (Este).
- Cierre del acceso a Zona de Acopios y Frente Sur desde la NA-4401 (Norte).

5. Uno de los cierres al tráfico rodado mediante bloques de piedra, afecta a un camino público cuya continuidad que se vio afectada por las labores de canteras.

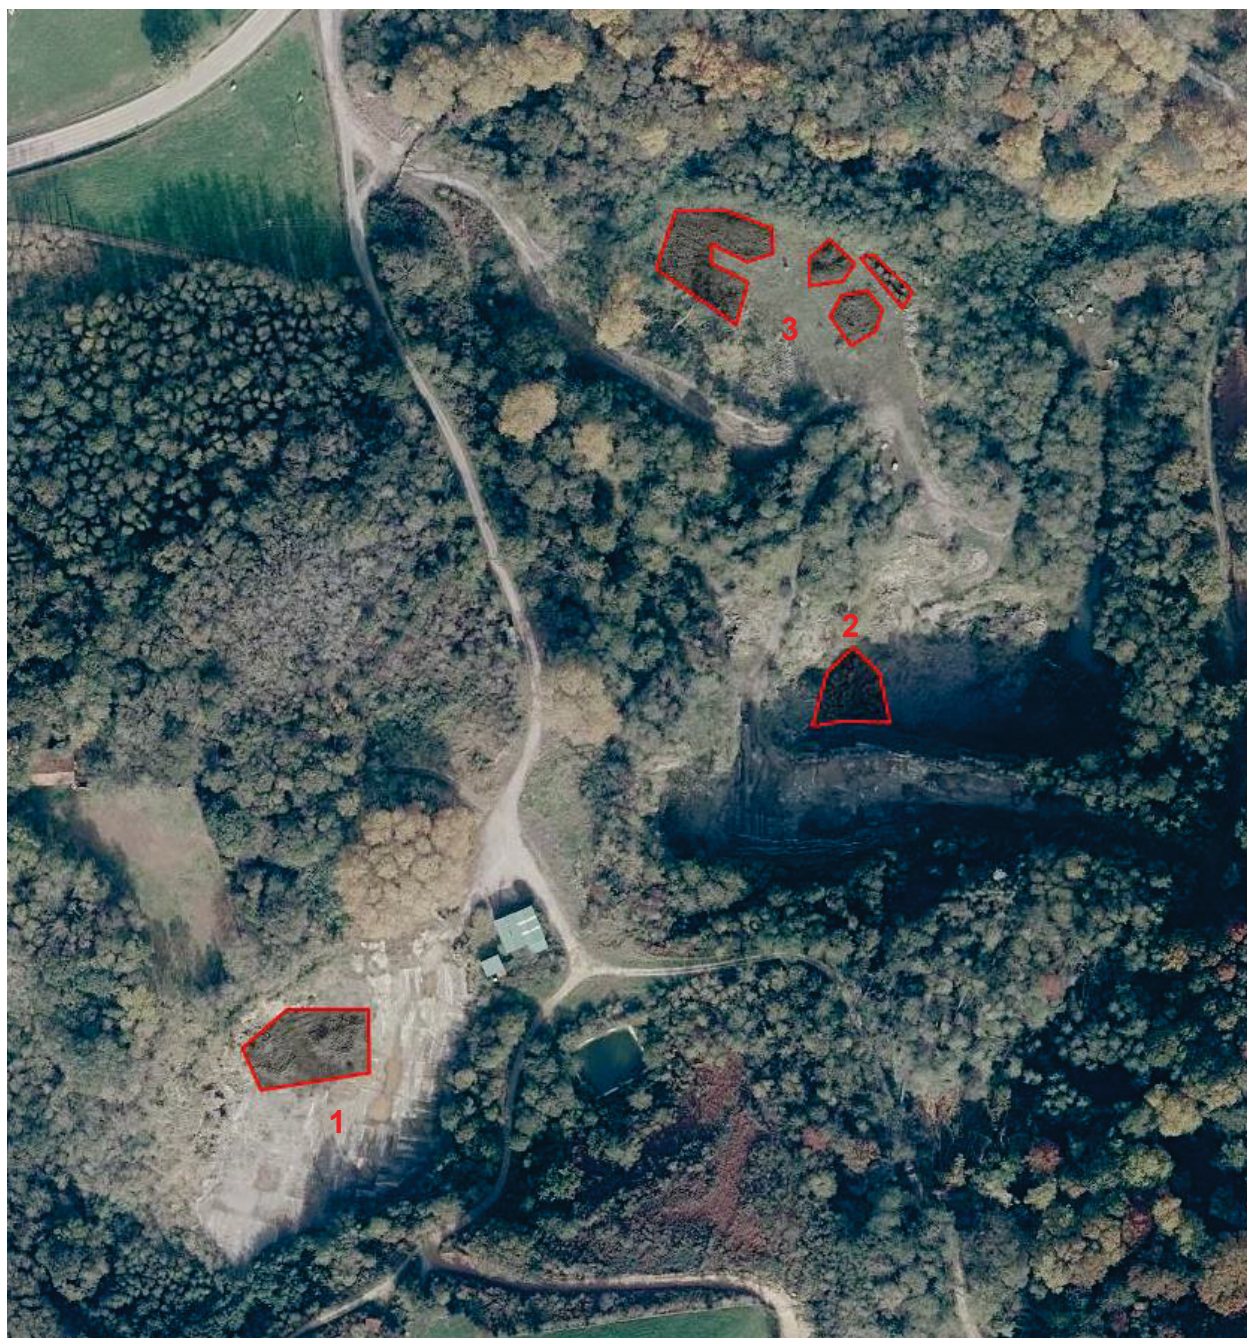
- 1. Acopios o restos situados en la plaza suroeste cercana al edificio principal.
- 2. Cono de materiales generados en las últimas voladuras realizadas.
- 3. Acopios o restos situados en pradera norte.
