**PLAN DE RESTAURACIÓN DE LA CONCESIÓN DE  
EXPLOTACIÓN ESTANDETA III 3409**

**MODIFICACIÓN PARA INCLUSIÓN DE MEJORAS EN  
ADECUACIÓN MORFOLÓGICA**

**VRE, S.A.**

**Julio de 2022**

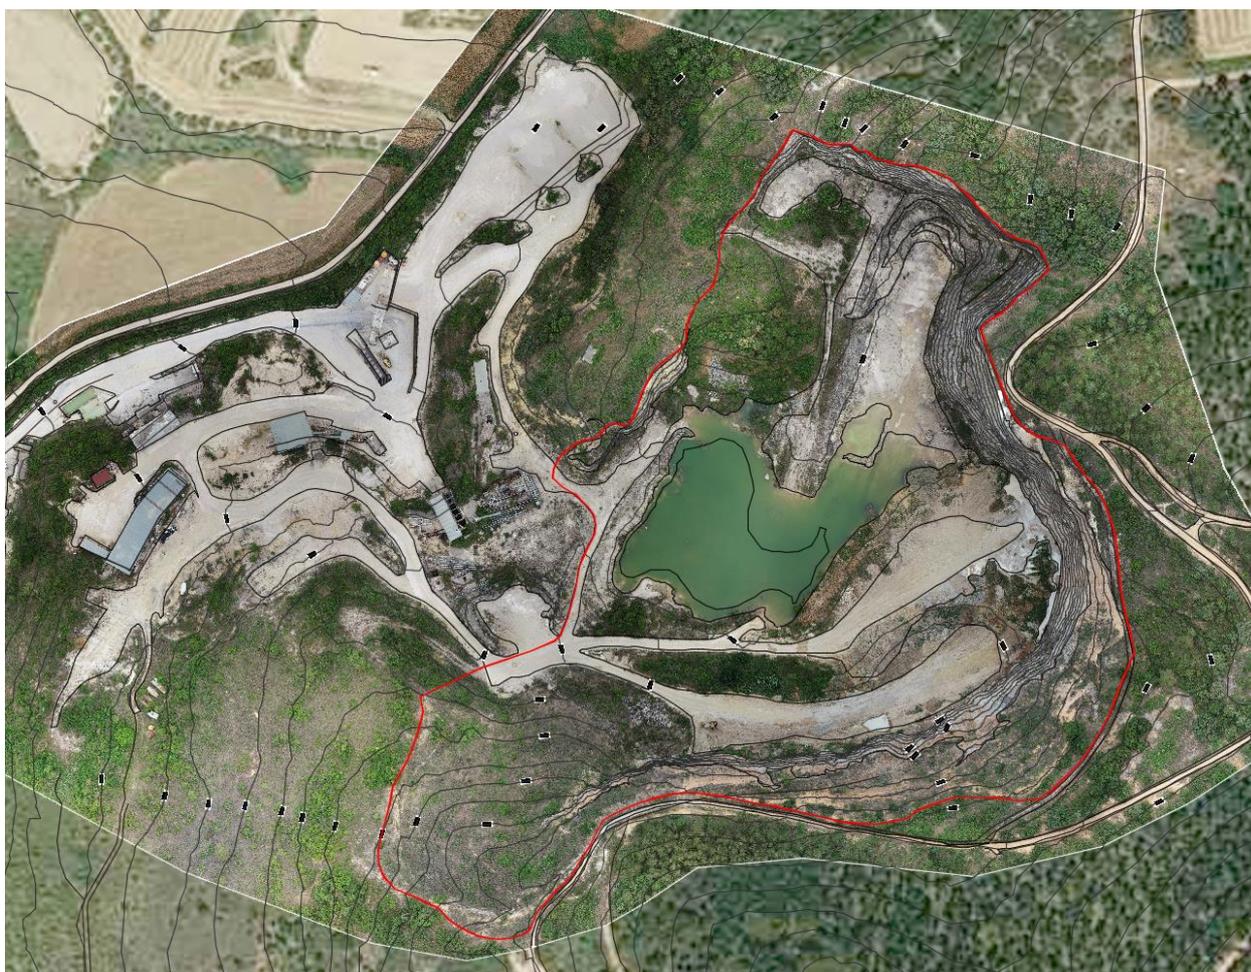
En la siguiente imagen se identifica el perímetro en el que se ha actuado dentro de los trabajos de explotación, pudiéndose distinguir además las zonas en las que se han realizado las labores de restauración (agrupadas principalmente en la parte sur de la cantera).

En la parte central de la cantera se encuentra la zona deprimida en la que se embalsan las aguas debido al afloramiento de la unidad margosa y a la impermeabilización que se ha generado con el depósito de las fracciones limosas.

En el momento de obtención de la imagen el agua alcanza la cota 517, estimándose que la base de la zona deprimida se encuentra en la cota 516.

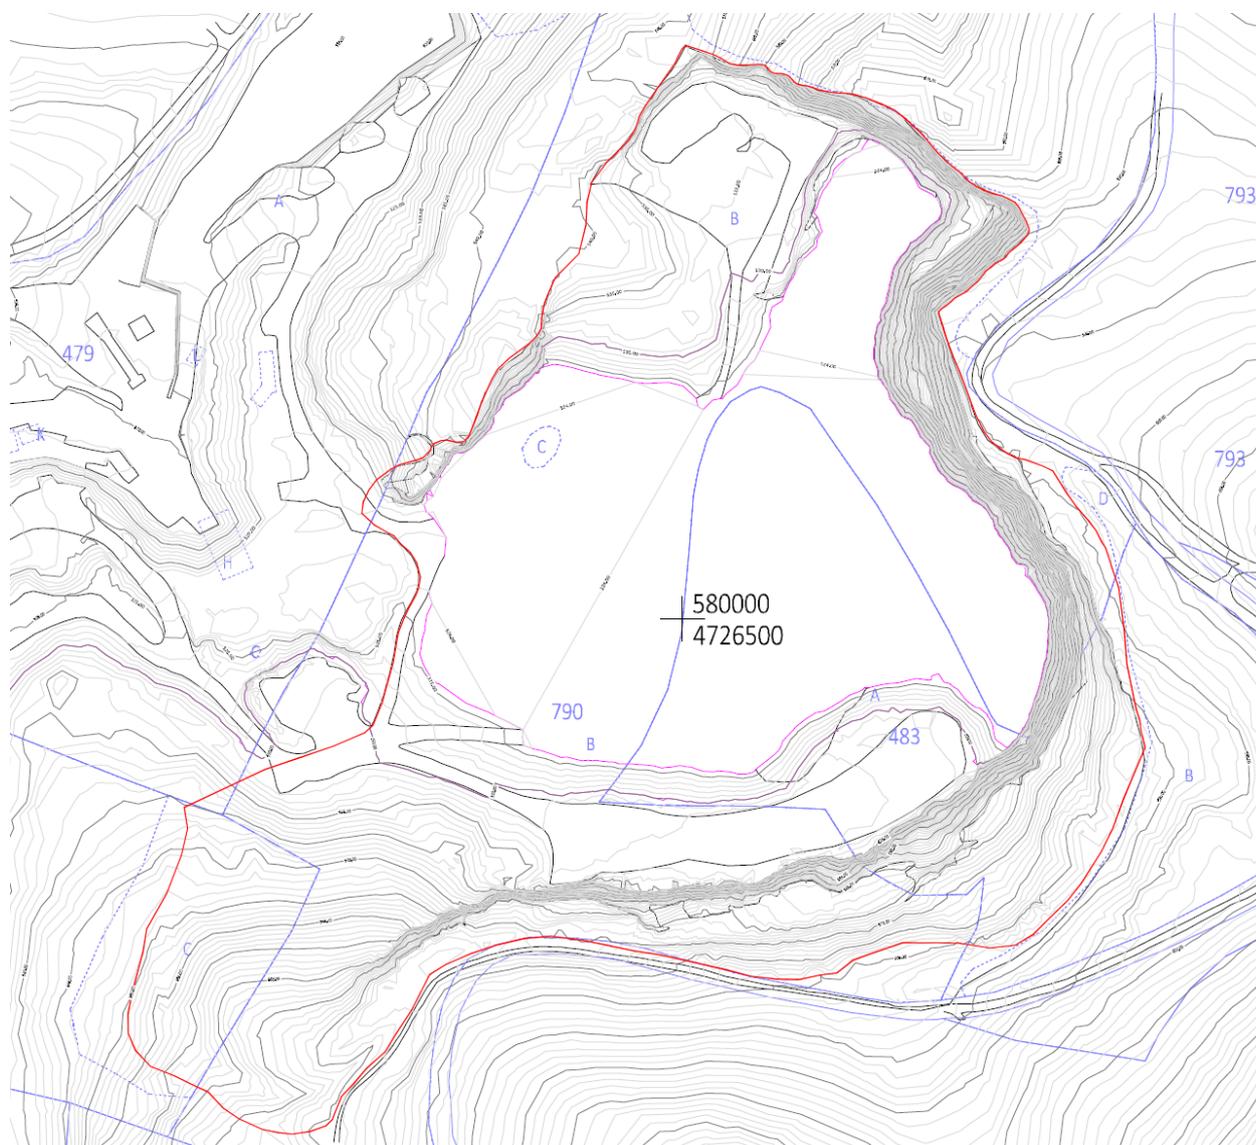
## 5.1. RELLENO DE HUECO DE CANTERA A COTA 524

Se plantea como primer objetivo el relleno del hueco de cantera de forma que sea posible su drenaje por escorrentía natural evitando el embalsamiento actual.

Esto implica alcanzar un relleno hasta la cota 524 generando una plataforma con una ligera pendiente del 1% hacia el oeste para realizar la evacuación de las aguas a través de las zonas habilitadas para ello (red de cunetas en accesos) y su vertido a cauce previo tratamiento para decantación de materiales particulados en balsas existentes en el acceso a la cantera.

El volumen necesario para la realización de este relleno es de 98.541 m<sup>3</sup>.

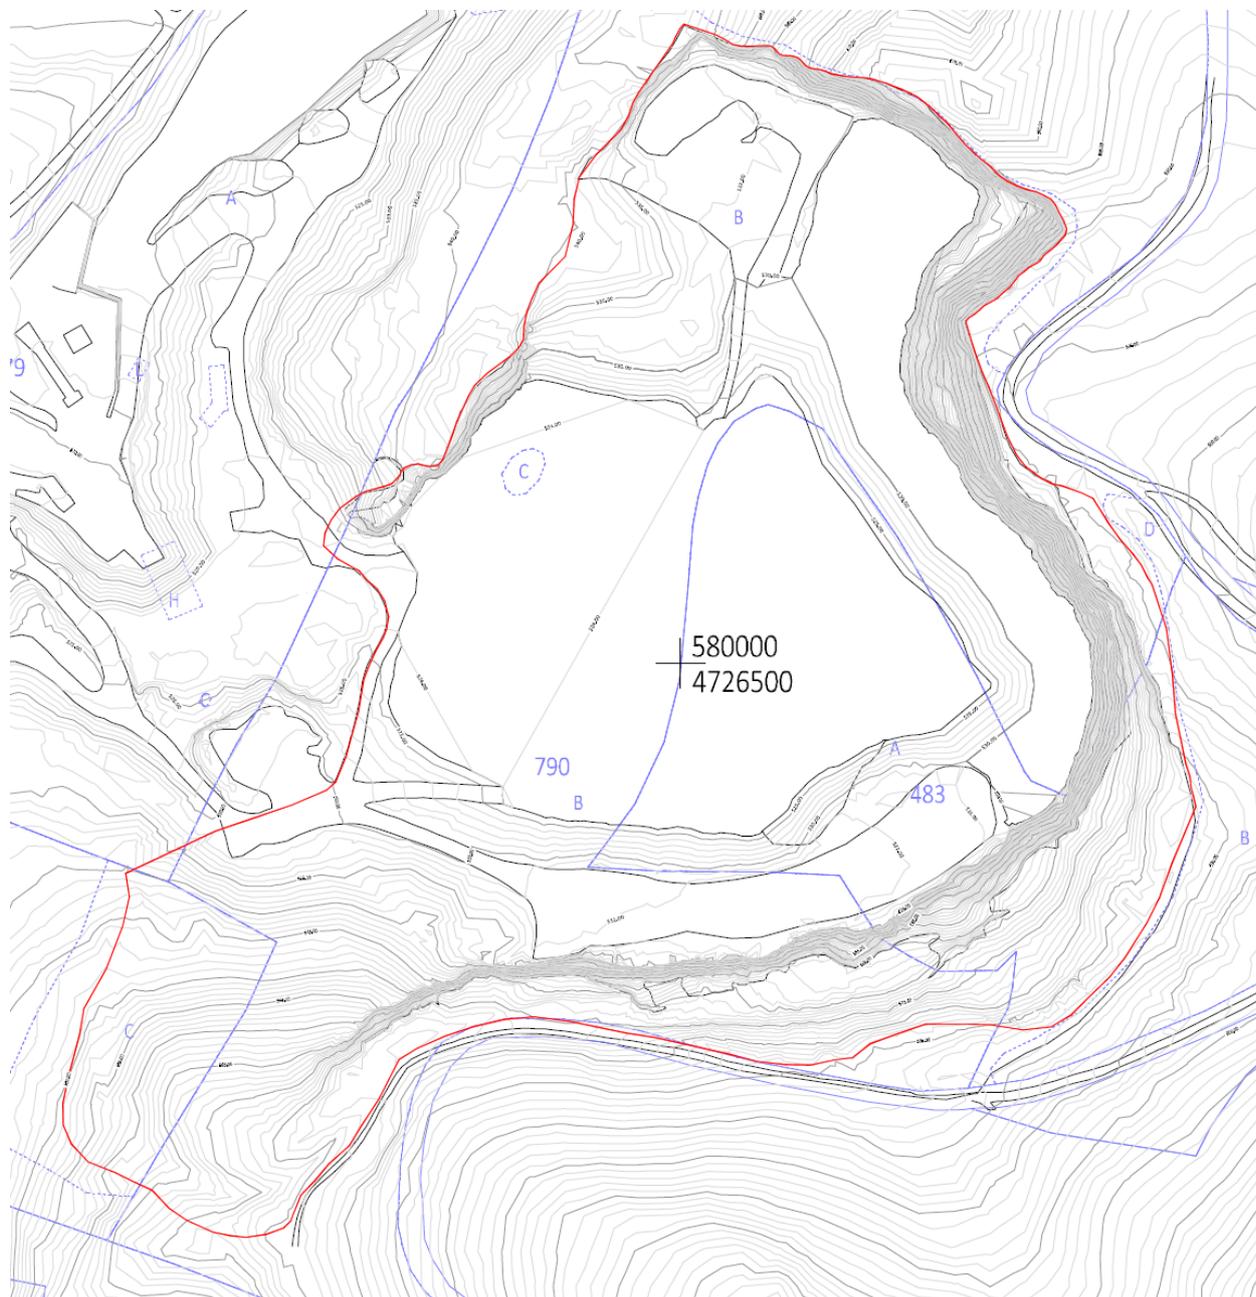
## 5.2. RELLENO DE HUECO DE CANTERA A COTA 524 Y BERMA A 530

Partiendo de la situación actual se puntea la continuación de la actividad siguiendo los mismos criterios que se han adoptado hasta la fecha, es decir, la realización del relleno de la plaza y la formación de una berma a la cota 530 para generar una reducción de las alturas de frente y con ello una posible revegetación con mayor ocultamiento.

La berma queda formada con una anchura mínima de 15 metros que permiten la formación de un caballón de seguridad en el lado exterior y formación de superficies de dimensiones suficientes para la realización en condiciones de seguridad de las maniobras previas al vertido.

El volumen necesario para la realización de este relleno es de 132.205 m<sup>3</sup>.

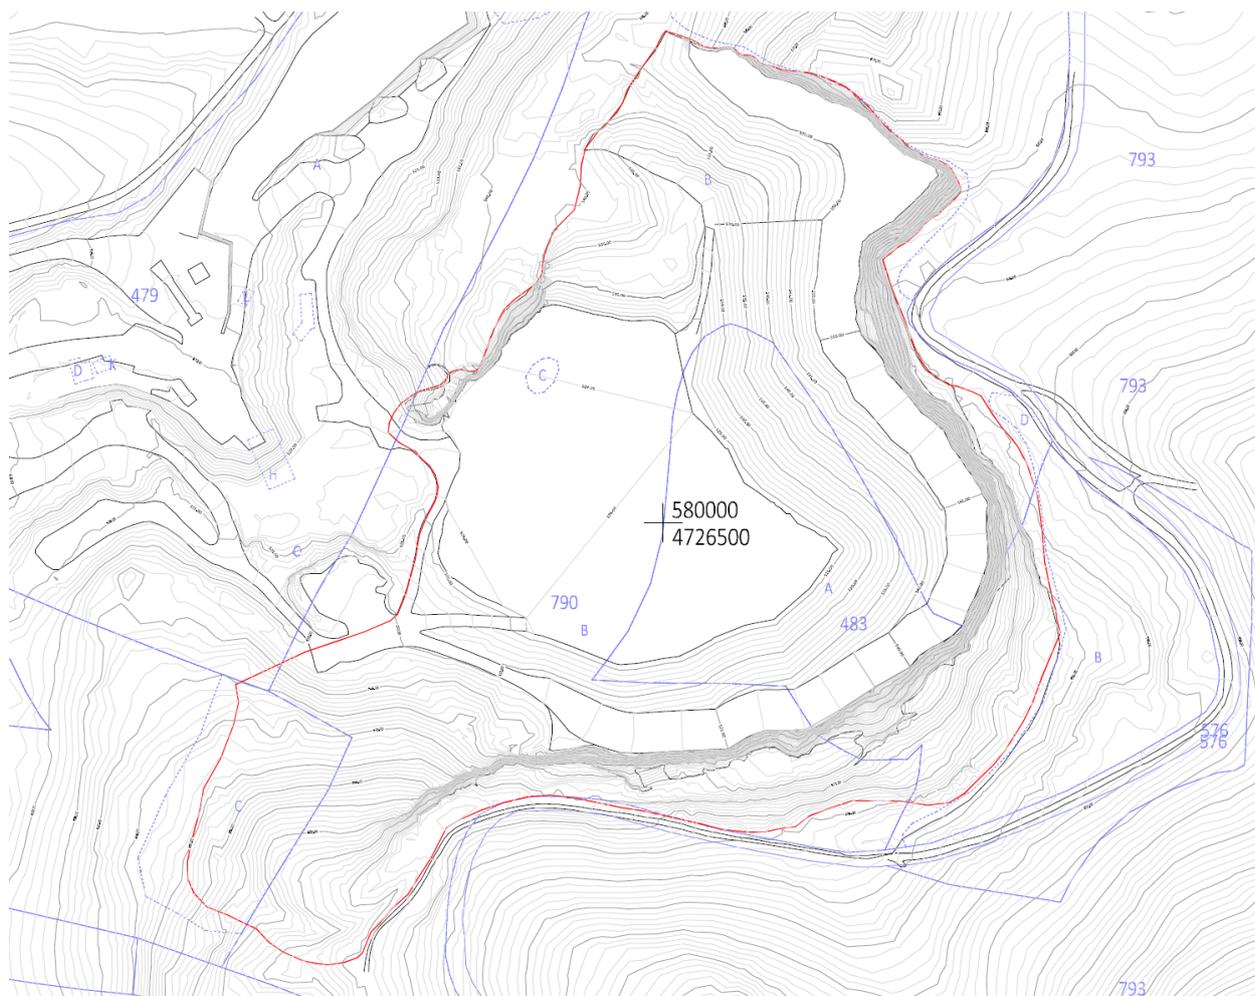
### 5.3. RELLENO DE HUECO DE CANTERA A COTA 524 Y BERMA A 550

Se realizaría mediante aporte en tongadas de un máximo de 5 metros, con una primera parte en sentido ascendente y la formación en la parte norte (en la zona más estrecha de la cantera) de una plataforma a cota 550 con talud hacia el sur hasta el encuentro con el terreno natural.

Esta alternativa mejora ligeramente las condiciones de integración del frente, especialmente en la parte norte, dado que el acercamiento del talud final permite un mejor apantallamiento del frente de explotación, sin que se produzca una modificación sensible de las condiciones generales de mejora de la visibilidad.

El volumen necesario para la realización de este relleno es de 314.102 m<sup>3</sup>.

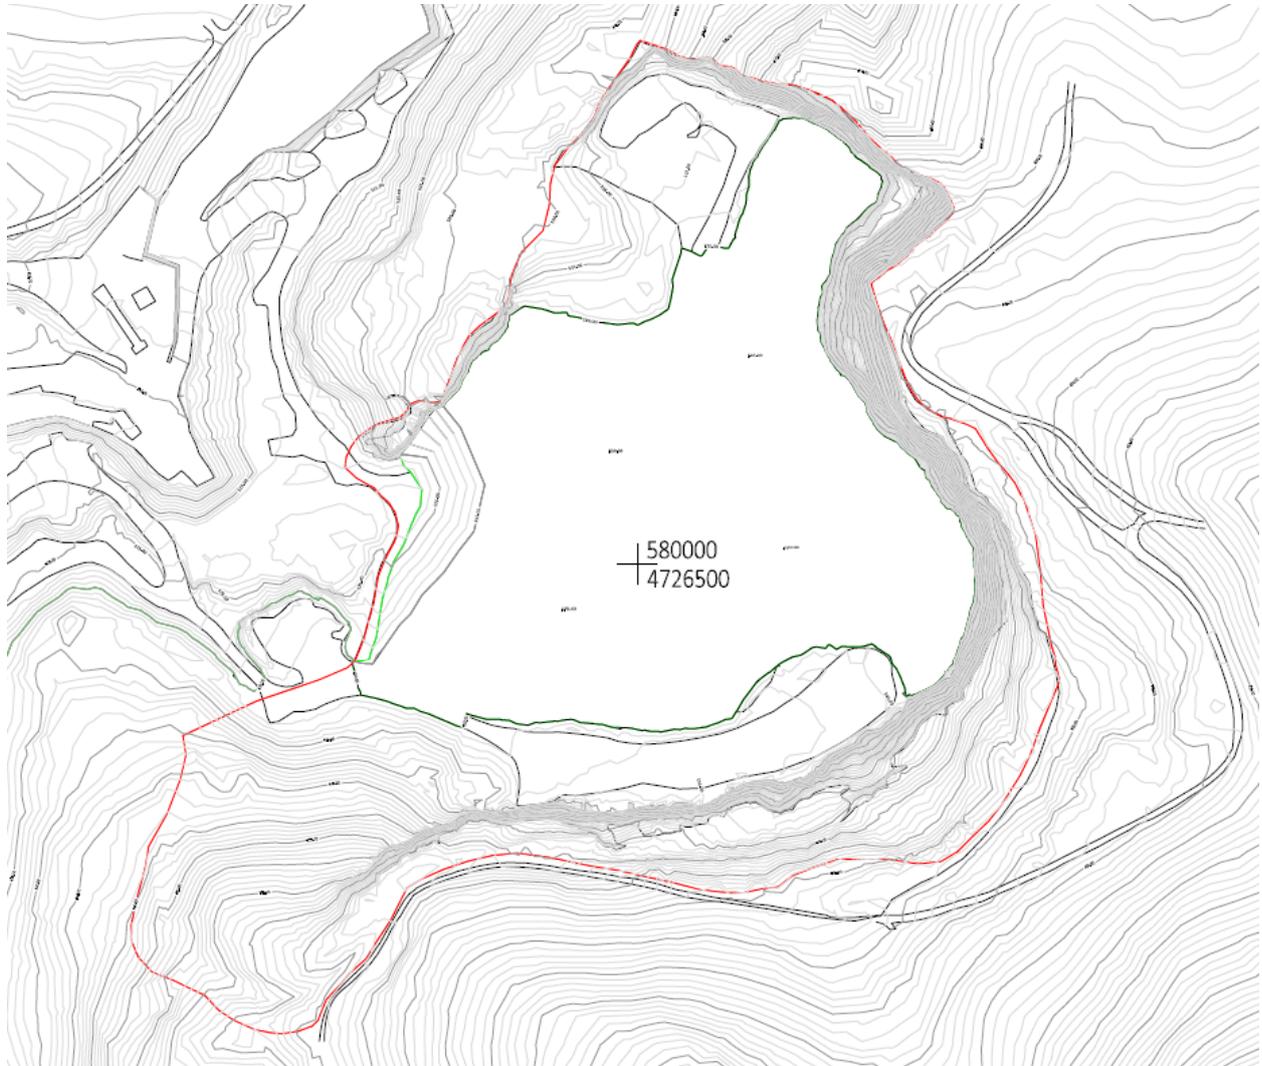
#### 5.4. RELLENO DE HUECO DE CANTERA A COTA 530

Por motivos similares a los expresados en la alternativa de relleno a cota 524 se plantea el relleno a cota 530 para realizar el drenaje de la cantera por la zona de acceso actual a cantera.

La generación de esta plataforma permite obtener una superficie continua, así como la formación de un talud final en la zona de la apertura del frente de explotación con influencia en la mejora de la integración de la cantera gracias a la ubicación de esta zona de posible reforestación.

El volumen necesario para la realización de este relleno es de 238.522 m<sup>3</sup>.

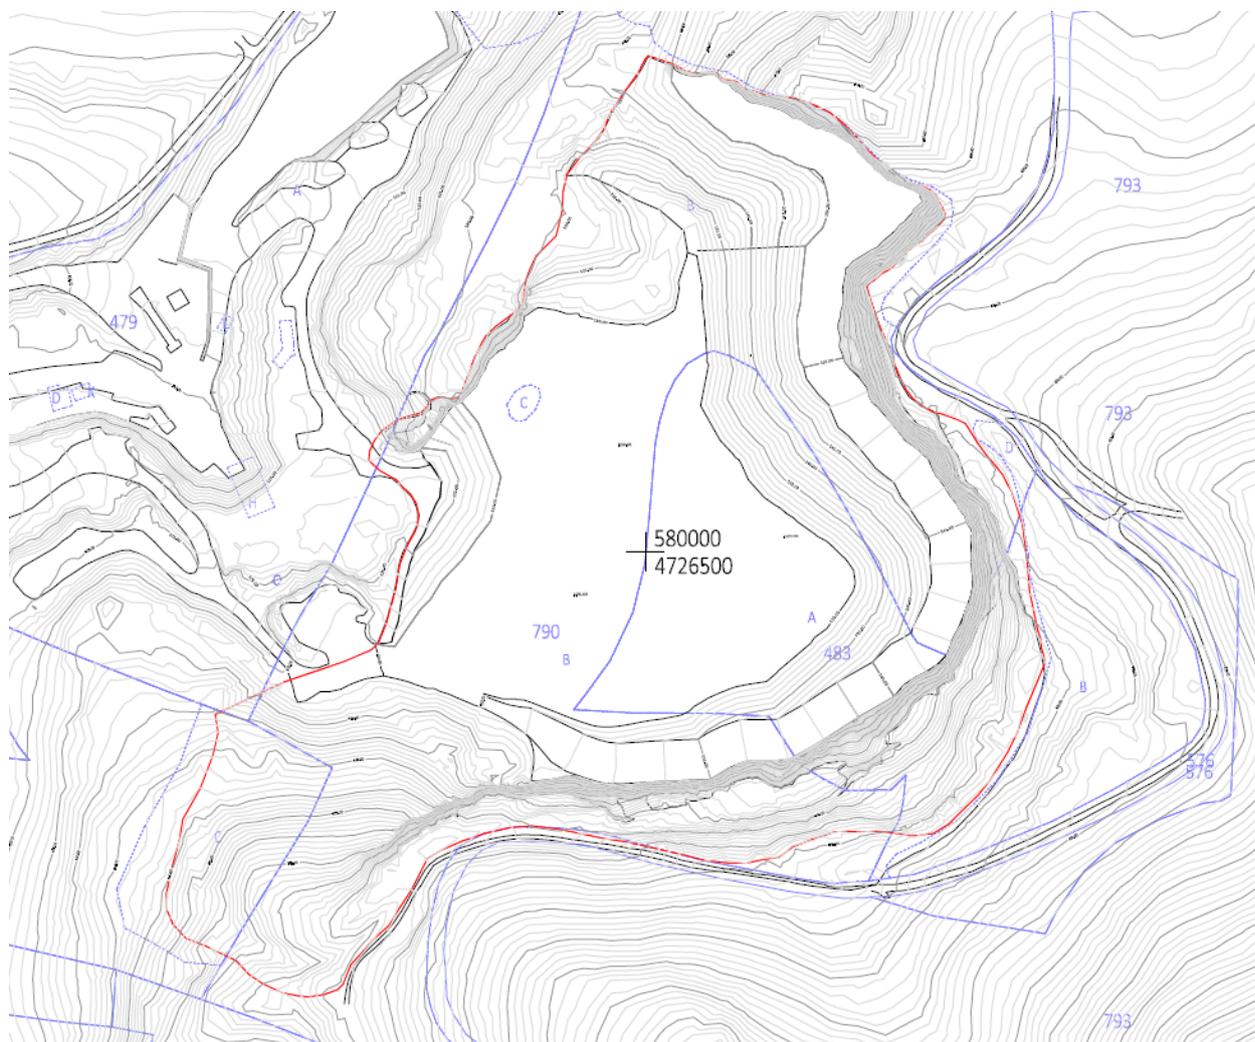
## 5.5. RELLENO DE HUECO DE CANTERA A COTA 530 Y BERMA A 550

Se trata de una combinación de las situaciones consideradas en las dos alternativas anteriores, es decir, se genera la berma en la cota 550 pero con un relleno en la base en la cota 530.

El relleno en cota 530 tiene sentido al considerar además la previsión recogida en el proyecto de explotación aprobado de una pista de acceso al frente de ampliación que asciende desde la cota 530 hasta la cota 550.

La berma que se realiza no pretende sustituir a la pista proyectada dado que esta se realiza en sentido norte sur con una parte a ejecutar en desmonte y otra en terraplén, pero sí que su construcción se beneficiará de la existencia de tierras acopiadas en el hueco de la cantera.

El volumen necesario para la realización de este relleno es de 398.329 m<sup>3</sup>.

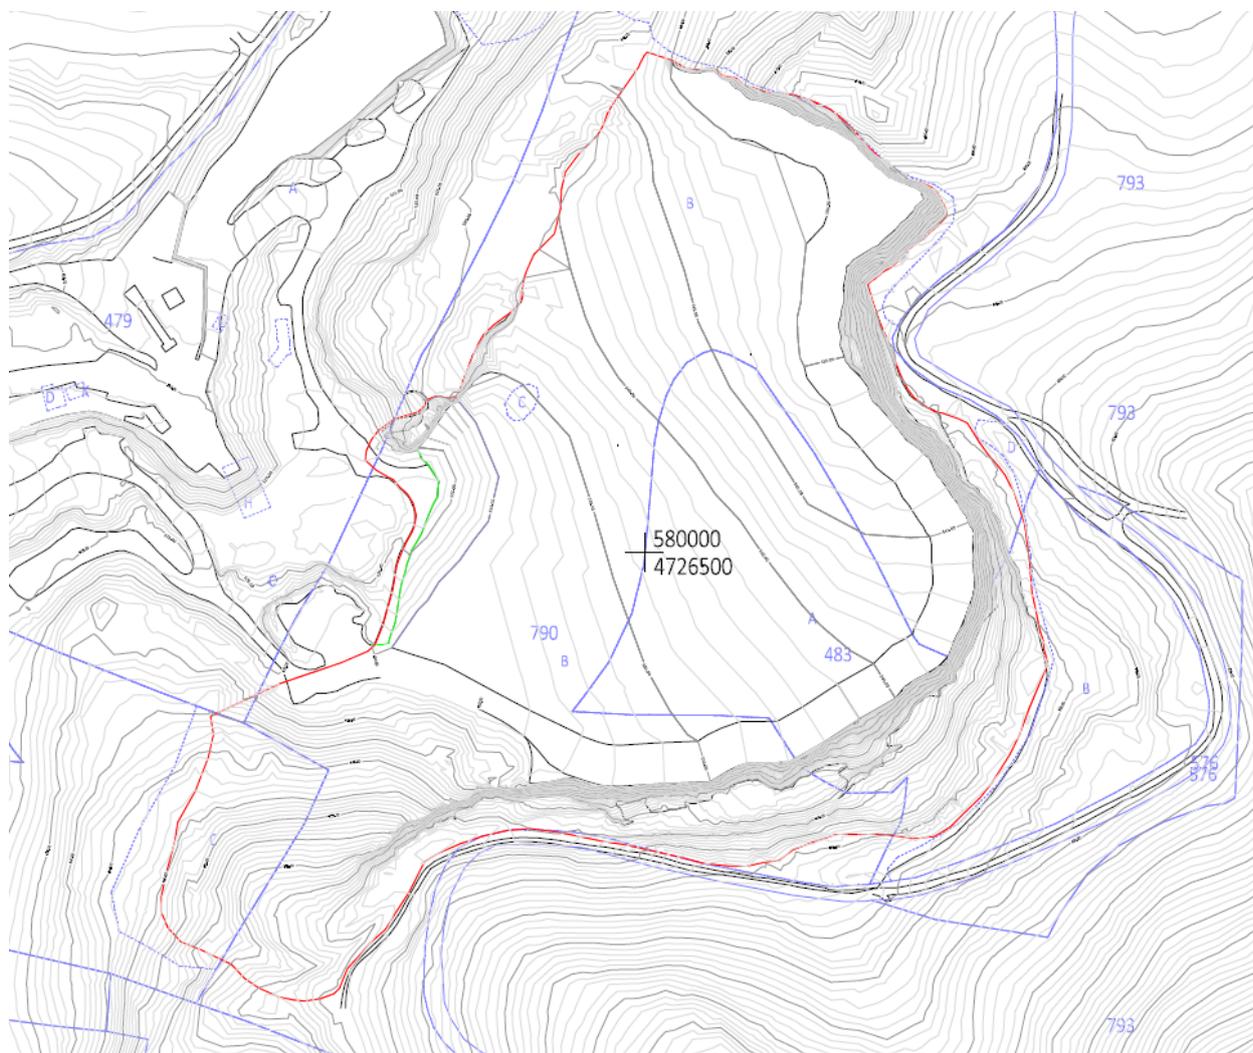
## 5.6. RELLENO DE HUECO DE CANTERA CON TALUD Y BERMA A 550

Finalmente se plantea un mayor relleno mediante formación de un talud continuo entre la cabeza del prediseñado en el relleno de la cota 530 y la rotura exterior del acceso y berma de cota 550.

Se trata de una actuación que, por el volumen que implica, no se considera viable.

El volumen necesario para la realización de este relleno es de 571.747 m<sup>3</sup>.
