**Proyecto de Ampliación del Regadío
de la Comunidad de Regantes Viana I**

ESTUDIO DE IMPACTO AMBIENTAL

JUNIO 2016

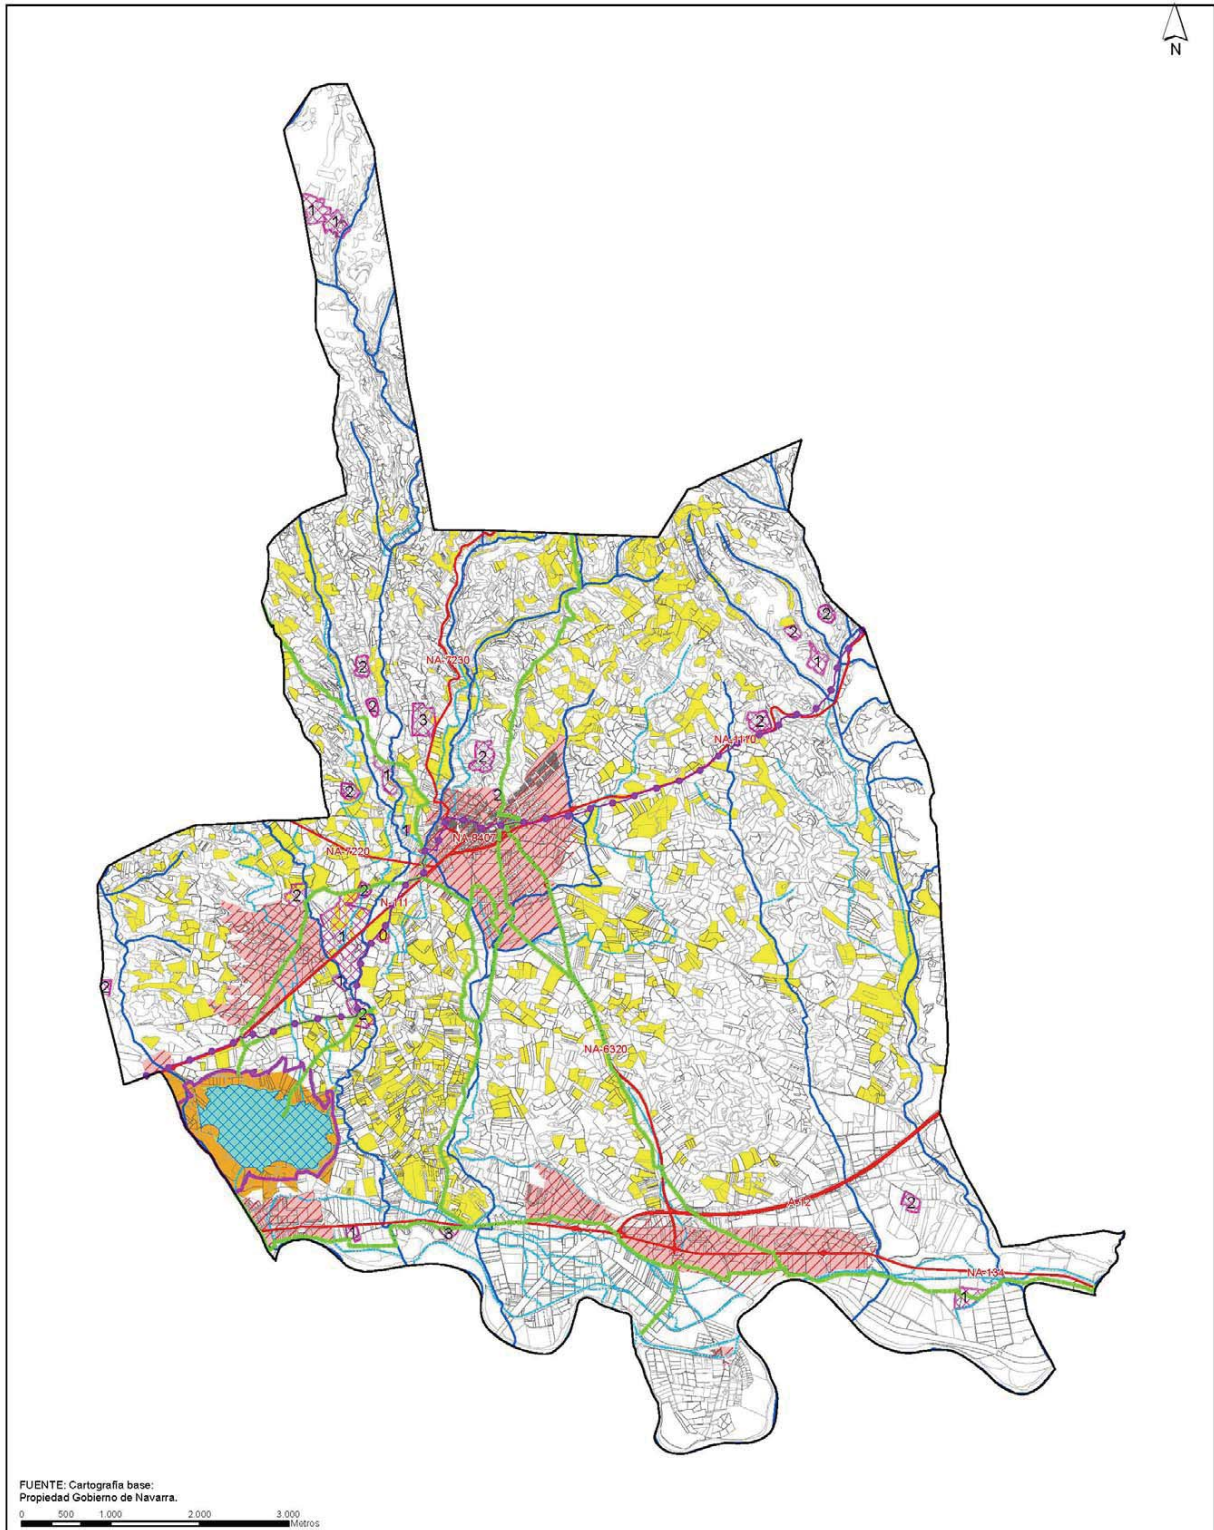
La delimitación de área de actuación incluye el trazado del Camino de Santiago a su paso por el término municipal de Viana. Su trazado se ha representado en el plano “Espacios protegidos (E1:50.000)”.

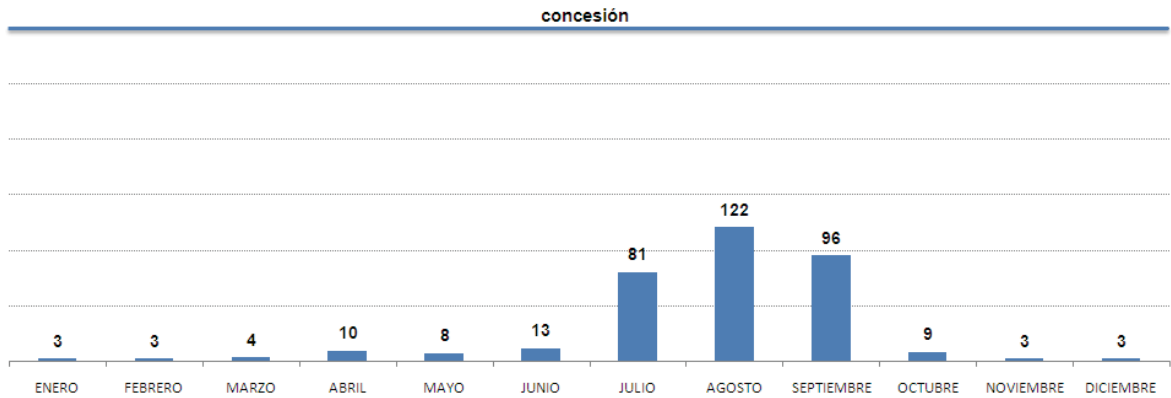
Figura nº 2.- Caudal demandado en la actualidad, expresado en litros/s

El mes punta resulta ser agosto con un caudal en continuo de 122 litros/s, sin alcanzar el caudal de 300 litros/s otorgado en la concesión.

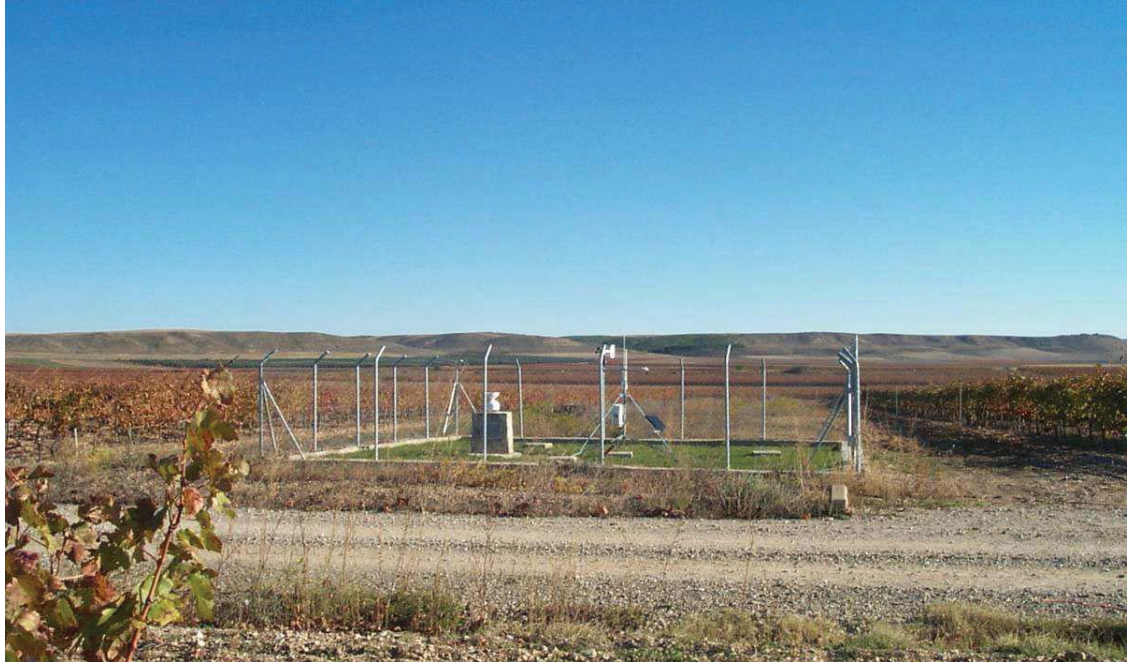
Figura nº 4.- Estación agroclimática de Barga

ESTACIÓN	UTM X	UTM Y	ALTITUD	SERIE DE DATOS
BARGOTA	557.811	4.703.462	375 m	2004-2014
