**ACTUALIZACIÓN DEL ESTUDIO DE ESTABILIDAD DE LOS TALUDES DE  
RESTAURACIÓN, EN LA CANTERA ZORCUNA, EN EL TÉRMINO MUNICIPAL  
DE MURIETA (NAVARRA).**

**CLIENTE: VRESA**

**REF. INFORME:  
ES/GE022/0219  
IRGE1119 0411.02**

**ESTELLA, FEBRERO 2019**

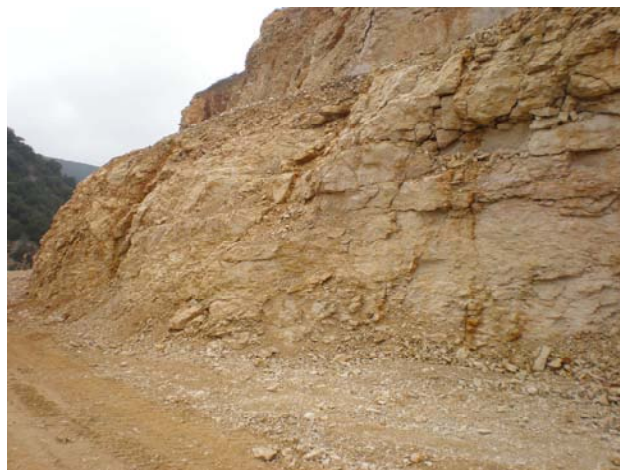
En este caso, se observa unas discontinuidades que presentan un buzamiento de 20° en dirección N295E que podrían interpretarse como estratificación, si bien esa dirección no se corresponde con la estratificación observada en la zona sur de la cantera (estaciones T16 a T18), en donde la estratificación aparece claramente buzando hacia el sur.

En este caso, las fracturas observadas se han agrupado en tres familias, una de dirección de buzamiento N055E, otra de dirección de buzamiento N335E, ambas subverticales, y otra de dirección N295E con buzamiento de 20°, interpretable como la estratificación.

En este caso, para las familias de discontinuidades definidas y la orientación de talud considerado se ha obtenido una rotura por cuña, formada por la posible estratificación y la familia de fracturas subverticales con dirección de buzamiento N055E.

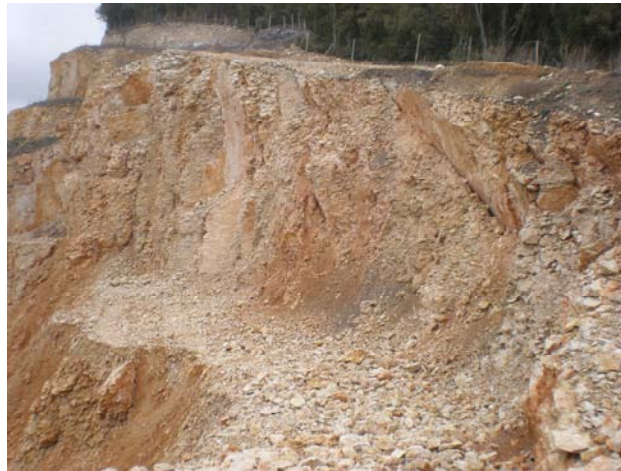
Situado sobre el talud T8, en la berma de 613 metros de altura. La litología observada es similar a la de los casos anteriores.

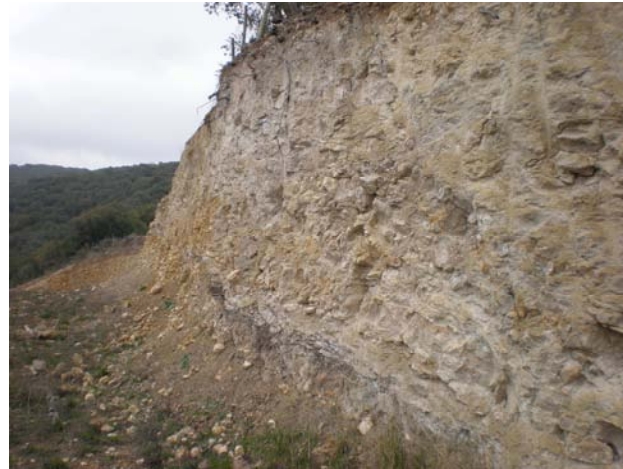
El buzamiento aparente que presentan estos estratos es de entre 10 y 20°, N060E, lo que no corresponde a la estratificación observada en las estaciones anteriores (en el talud T6 se interpreta una discontinuidad como estratificación buzando 20° N295E). No obstante, esta dirección NE sí que es más coherente con la observada en las estaciones T17 y T18, en donde como veremos más adelante, la estratificación presenta un buzamiento de 20-30° N150-180E.

No se observaron zonas problemáticas en toda la longitud del talud, por lo que se considera que el talud es estable.

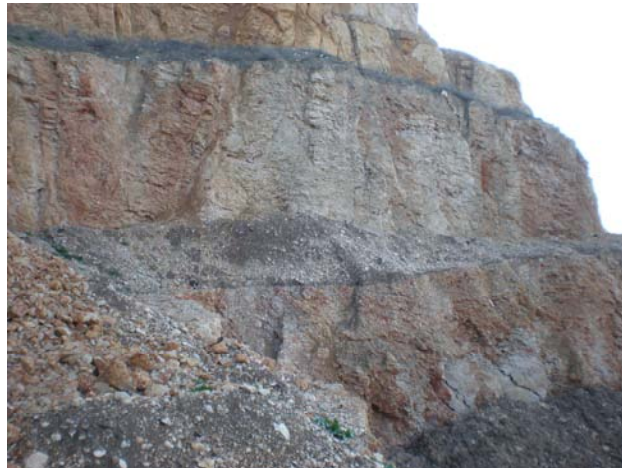
ciones de talud diferentes. El talud presenta una altura homogénea de 12 metros. La inclinación del talud es de entorno a 80-90°. En la fotografía siguiente se observa el talud en el que se define esta estación.

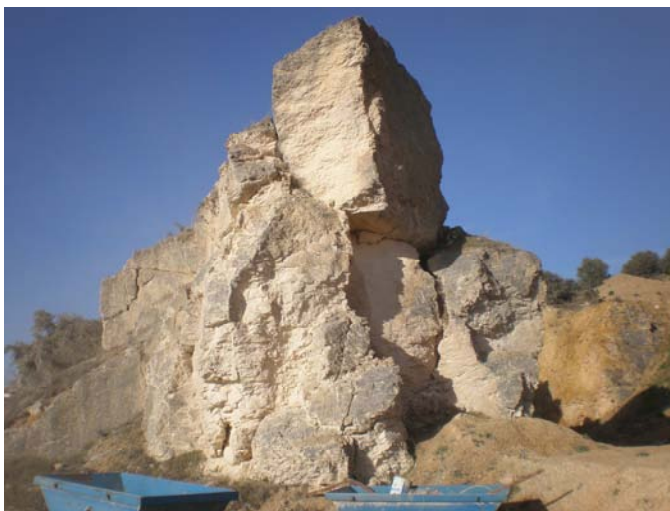
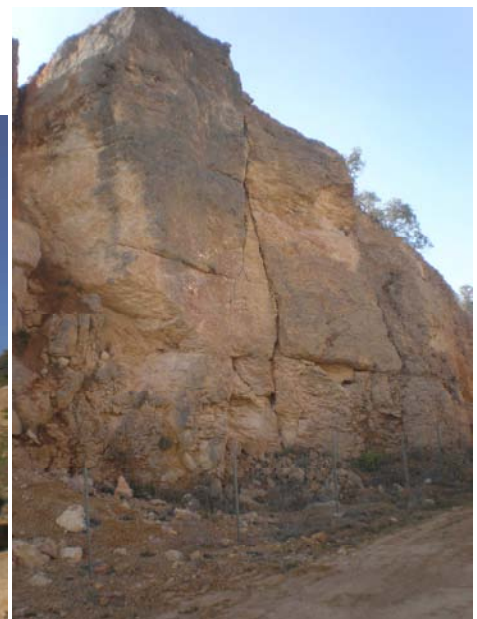
A continuación, se adjuntan dos imágenes del promontorio rocoso; la de la izquierda de su lado Norte, y la de la derecha de su lado Oeste. Se observa que dicho promontorio está formado por varios grandes bloques de caliza masiva, nodulosa, con una disposición estructural tal que buza entre  $10^\circ$  y  $25^\circ$  en dirección N220-250E. El lado Oeste del promontorio presenta un talud verticalizado, mientras que el lado Este presenta un talud tendido de entre  $40$  a  $60^\circ$ .

Rellenando los interestratos de caliza aparecen arcillas margosas, cuyo espesor no es

superior a 10 cm.

No se observan indicios de procesos de inestabilidad tales como roturas planares o vuelcos.
